# OPLEIDING DUURZAME GEBOUWEN

## GEBOUWSCHIL : ISOLATIE VAN DE VOORGEVEL

**Isolatie langs de binnenzijde**  
Uitvoerbaarheid?

Julie RENAUX  
**écoRce**  
INGÉNIERIE & CONSULTANCE

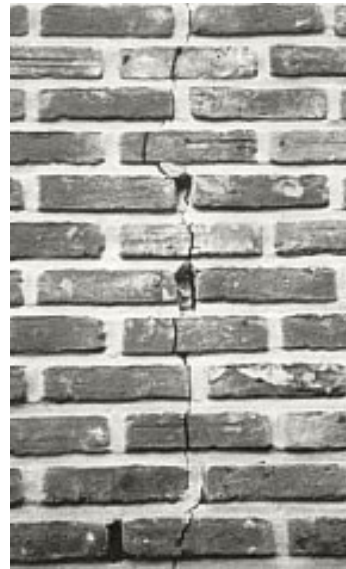
- ▶ Het RISICO VAN SCHEURVORMING in het metselwerk is afhankelijk van volgende parameters:
  - de grootte van de gevel,
  - het blootstellingsniveau,
  - de mechanische kenmerken van de materialen van het metselwerk,
  - de maatvastheid van het metselwerk (uitzettingscoëfficiënt, hydraulische krimp, enz.),
  - kleur van het parement.

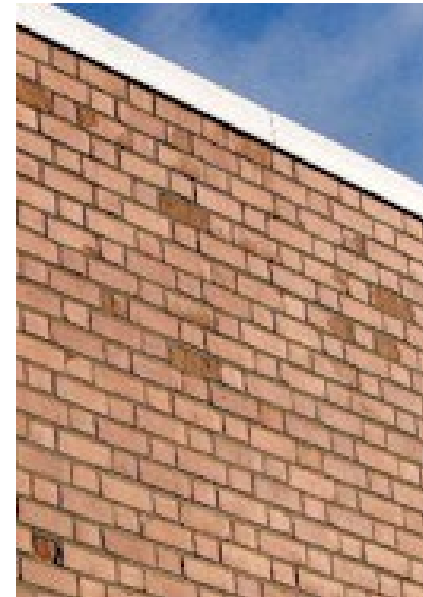
- ▶ RISICO VAN SCHEURVORMING IN HET METSELWERK: vermindering van het droogpotentieel en vorstschade - 3 voorwaarden:
  - de vorstgevoeligheid van de baksteen;
  - het watergehalte in de baksteen;
  - de temperatuur in de baksteen (vorst treedt slechts op als de temperatuur onder 0 °C daalt).

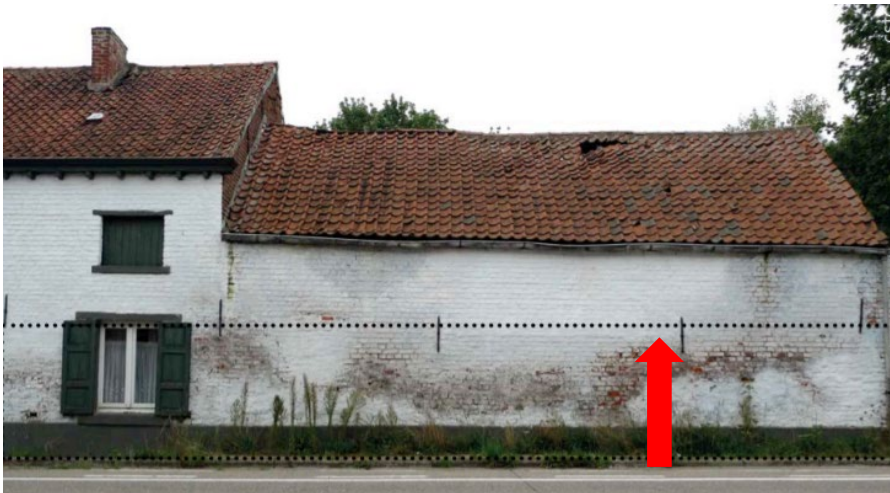
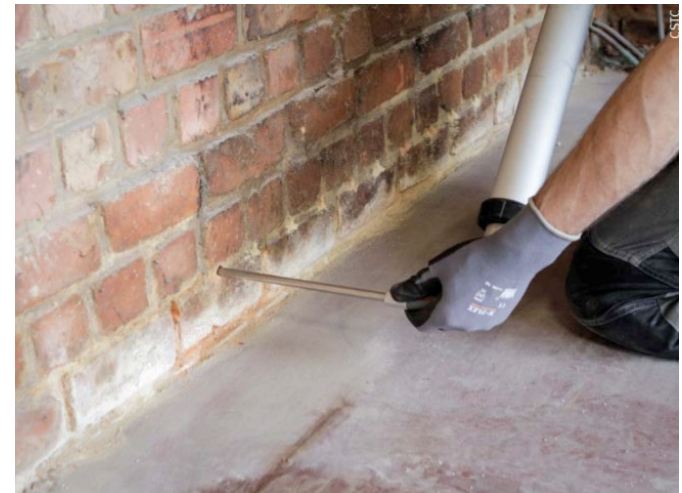
- ▶ opstijgend vocht

⇒ **Meten** (niet altijd zichtbaar)

⇒ **Behandelen** (injecties, bekuiping, ...)

⇒ **Controleren** van het drogen na behandeling

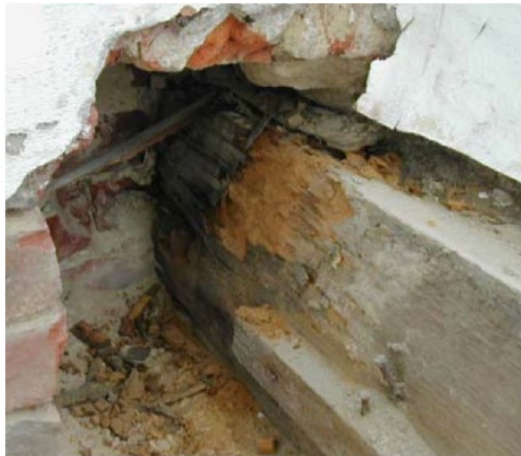
- ▶ houten draagstructuur ingewerkt in de te isoleren gevel
  - met schade

- zonder schade: vereist aanvullende studies (bijv. dynamische simulatie) om de uitvoerbaarheid te verifiëren

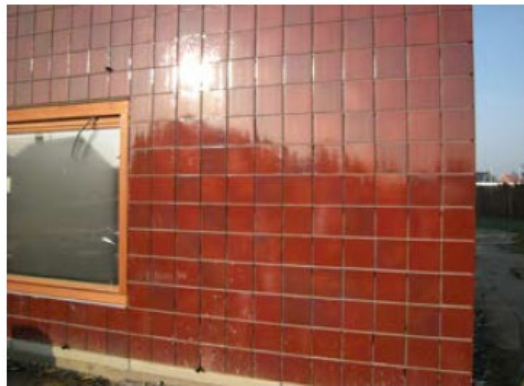
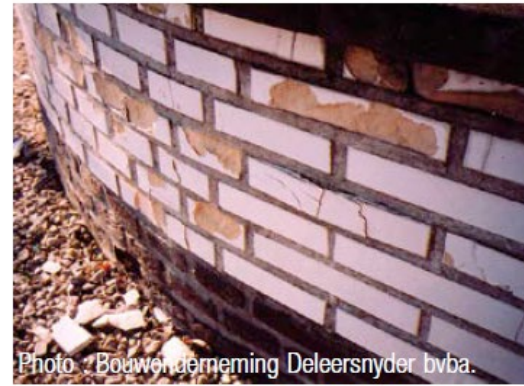
- ▶ buitenbekleding die ondoorlaatbaar is voor waterdampdiffusie

Gelijmde steen, ondoorlaatbare verf, geëmailleerde baksteen zonder spouw, betegeling, enz.

6 Finition de façade fermée à la diffusion de la vapeur d'eau. Gauche : carrelages céramiques. Droite : briques émaillées.
