# OPLEIDING DUURZAME GEBOUWEN

## GEBOUWSCHIL: ISOLATIE VAN DE VOORGEVEL

**Isolatie langs de binnenzijde**  
Uitvoerbaarheid?

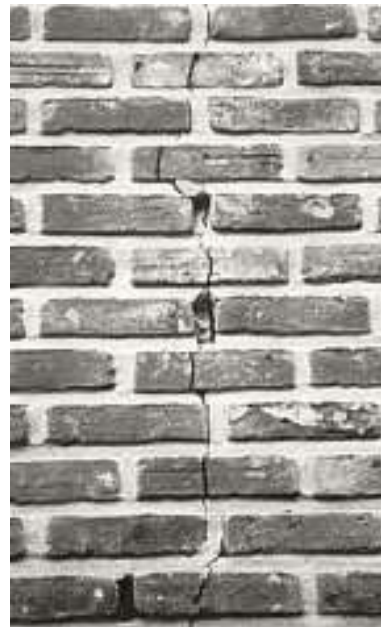
- ▶ Het RISICO VAN SCHEURVORMING in het metselwerk is afhankelijk van volgende parameters
  - de grootte van de gevel
  - het blootstellingsniveau
  - de mechanische kenmerken van de materialen van het metselwerk
  - de maatvastheid van het metselwerk (uitzettingscoëfficiënt, hydraulische krimp, enz.)
  - kleur van het parement

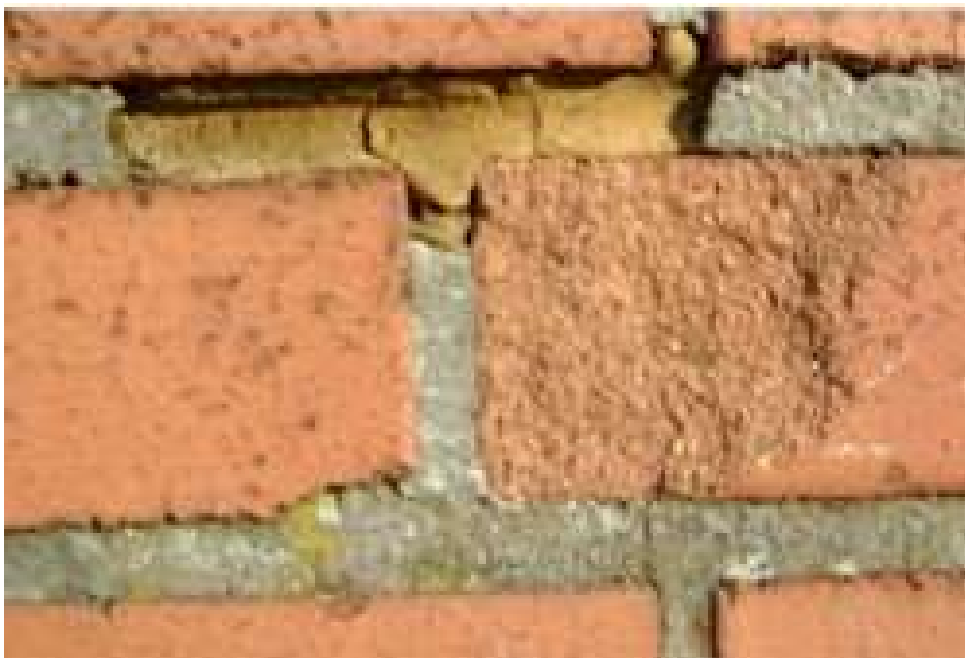
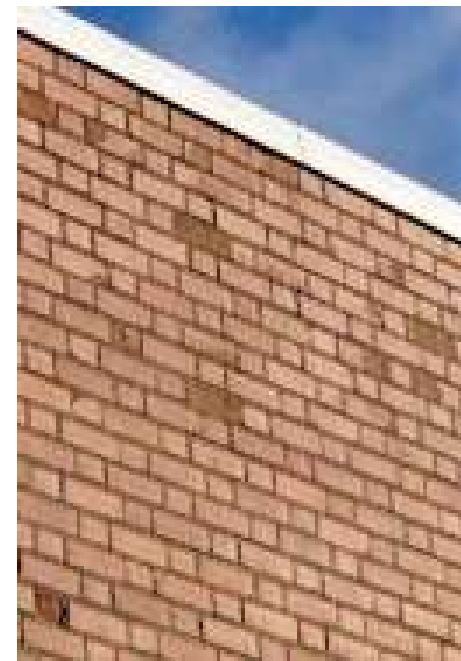
- ▶ RISICO VAN SCHEURVORMING IN HET METSELWERK: vermindering van het droogpotentieel en vorstschade - 3 voorwaarden
  - de vorstgevoeligheid van de baksteen
  - het watergehalte in de baksteen
  - de temperatuur in de baksteen (vorst treedt slechts op als de temperatuur onder 0 °C daalt)

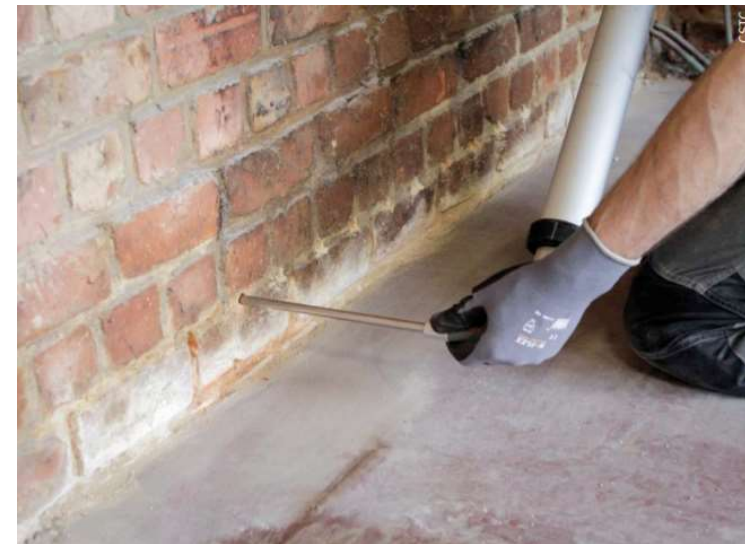
- ▶ opstijgend vocht

⇒ **Metten (niet altijd zichtbaar)**

⇒ **Behandelen (injecties, bekuiping, ...)**

⇒ **Controleren van het drogen na behandeling**

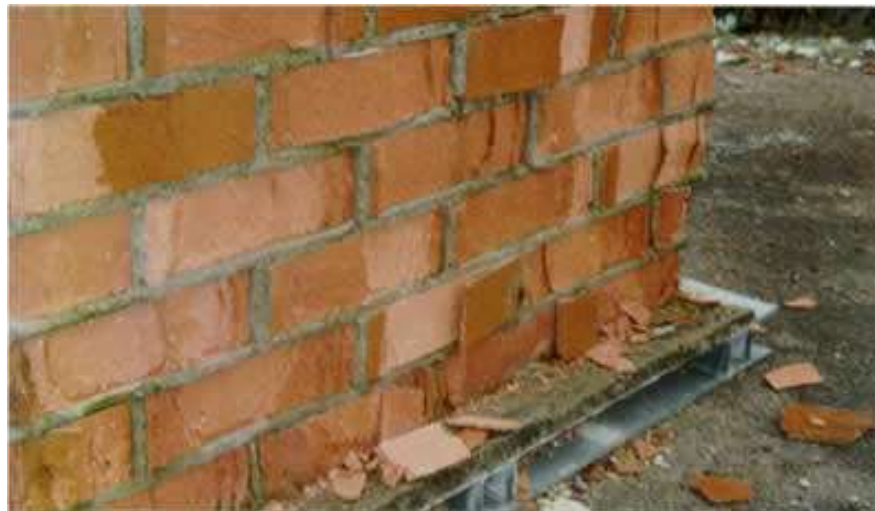
- muur bestaande uit niet-vorstvaste materialen

Aanwijzing: soms zichtbaar door oppervlakkige afschilfering van de bakstenen en/of van de mortel buiten

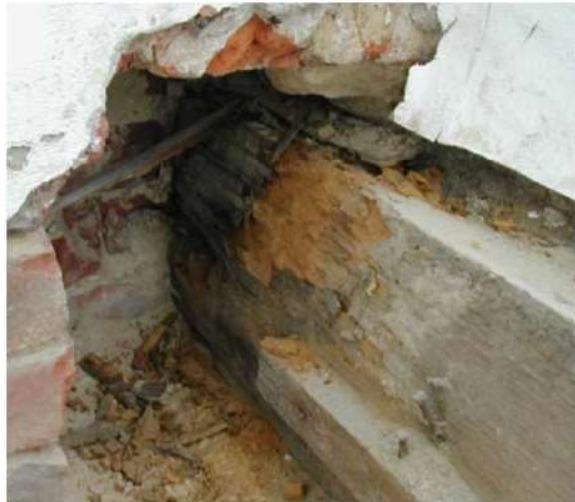
- ▶ houten draagstructuur ingewerkt in de te isoleren gevel
  - met schade

- zonder schade: vereist aanvullende studies (bijv. dynamische simulatie) om de uitvoerbaarheid te verifiëren

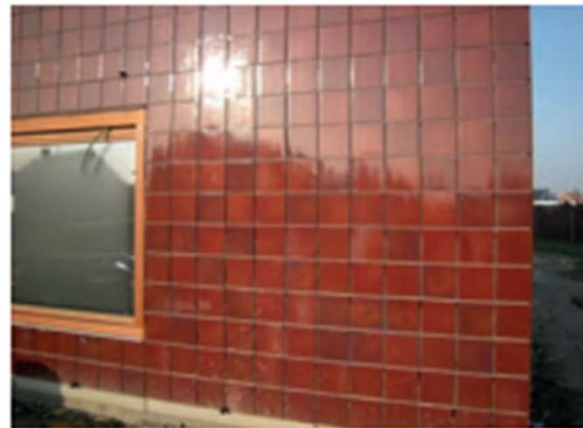
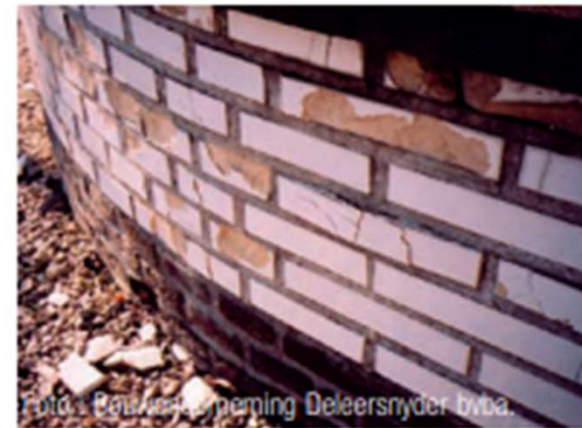
- ▶ buitenbekleding die ondoorlatend is voor waterdampdiffusie

Gelijmde steen, ondoorlatende verf, geëmailleerde baksteen zonder spouw, betegeling, enz.

6 | Dampdichte buitenafwerking. Links: keramische tegels. Rechts: geëmailleerde baksteen.
