# OPLEIDING DUURZAME GEBOUWEN

## GEBOUWSCHIL: ISOLATIE VAN DE VOORGEVEL

**Isolatie langs de binnenzijde**  
Uitvoerbaarheid?

Muriel BRANDT  
**écorce**  
LOGEMENTS CONSULTANT

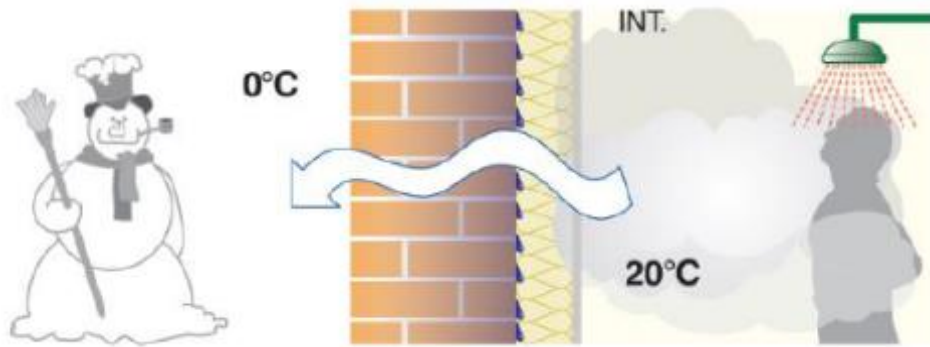
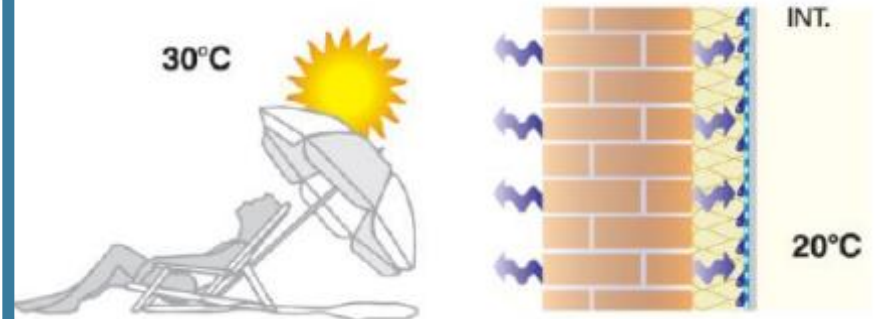
## Wijziging van het hygrothermische gedrag

- Risico van interne condensatie door waterdampdiffusie (WDD)

Winter

Zomer

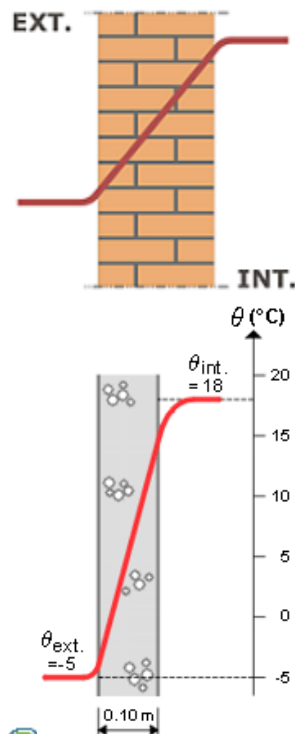
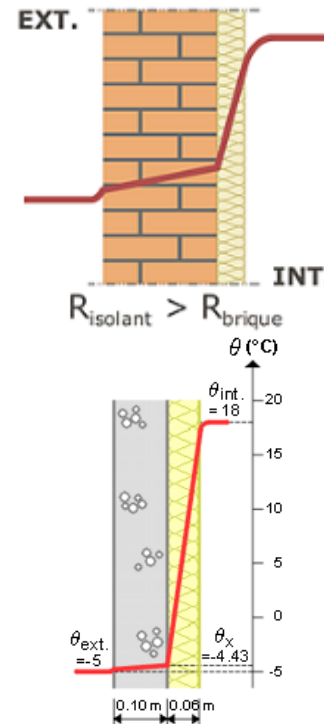
- Verlaging van de temperatuur van de muur in de winter (en omgekeerd in de zomer: verhoging van de temperatuur van de muur)

→ grotere temperatuurschommelingen in de loop van het jaar → spanningen

Niet-geïsoleerde muur

Langs de binnenzijde geïsoleerde muur

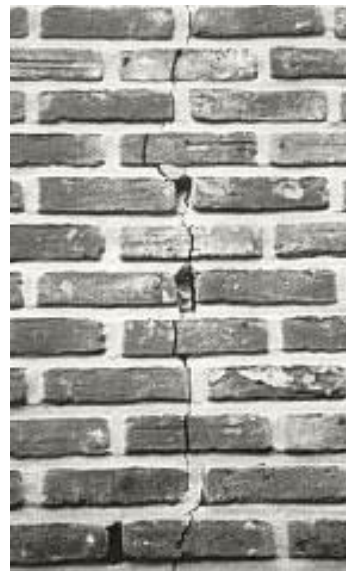
- ▶ Het RISICO VAN SCHEURVORMING in het metselwerk is afhankelijk van volgende parameters
  - de grootte van de gevel
  - het blootstellingsniveau
  - de mechanische kenmerken van de materialen van het metselwerk
  - de maatvastheid van het metselwerk (uitzettingscoëfficiënt, hydraulische krimp, enz.)
  - kleur van het parement

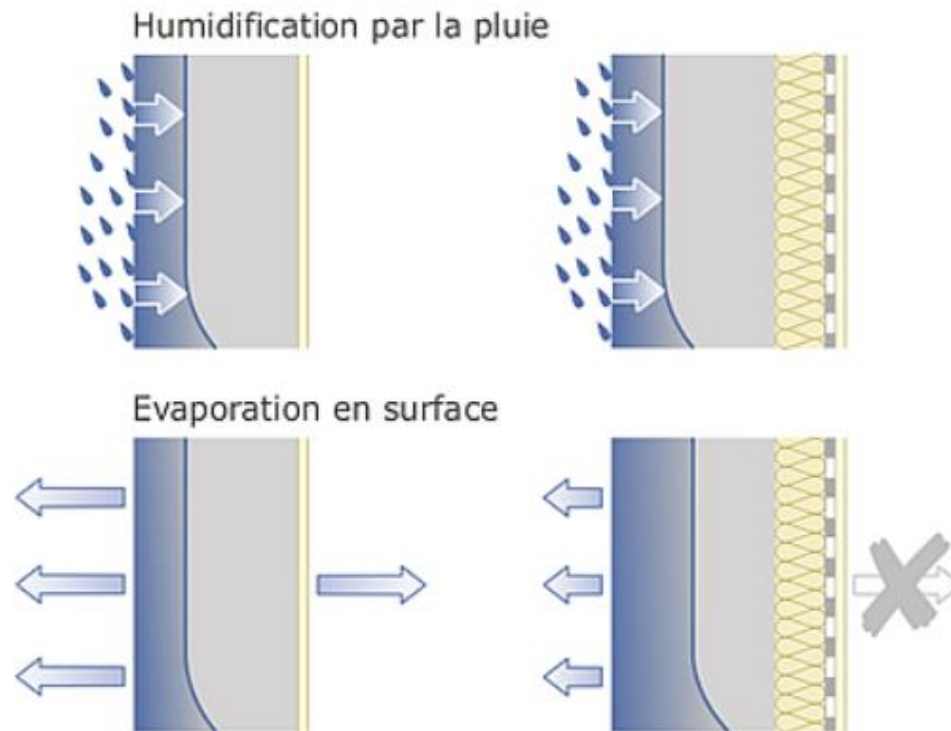
- Vermindering van het droogpotentieel

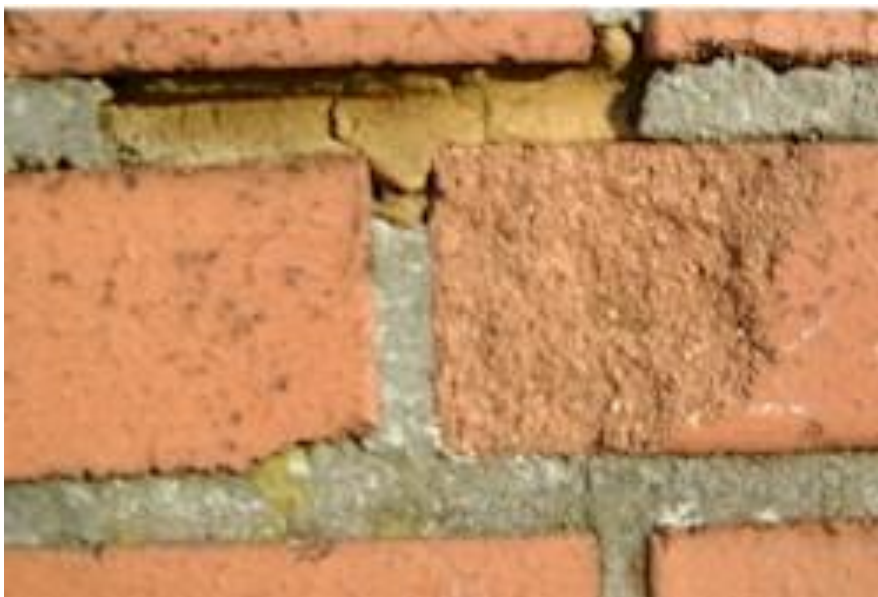
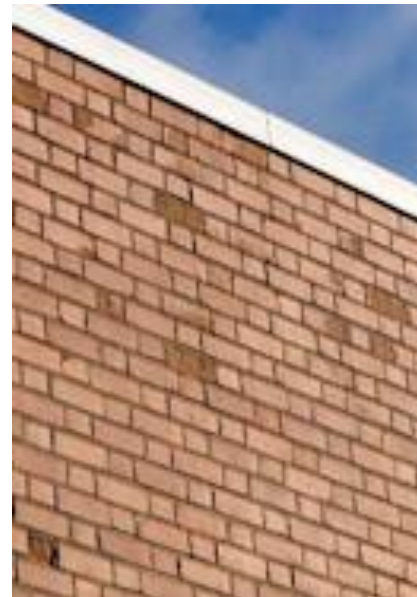
- ▶ RISICO VAN SCHEURVORMING IN HET METSELWERK: vermindering van het droogpotentieel en vorstschade - 3 voorwaarden
  - de vorstgevoeligheid van de baksteen
  - het watergehalte in de baksteen
  - de temperatuur in de baksteen (vorst treedt slechts op als de temperatuur onder 0 °C daalt)

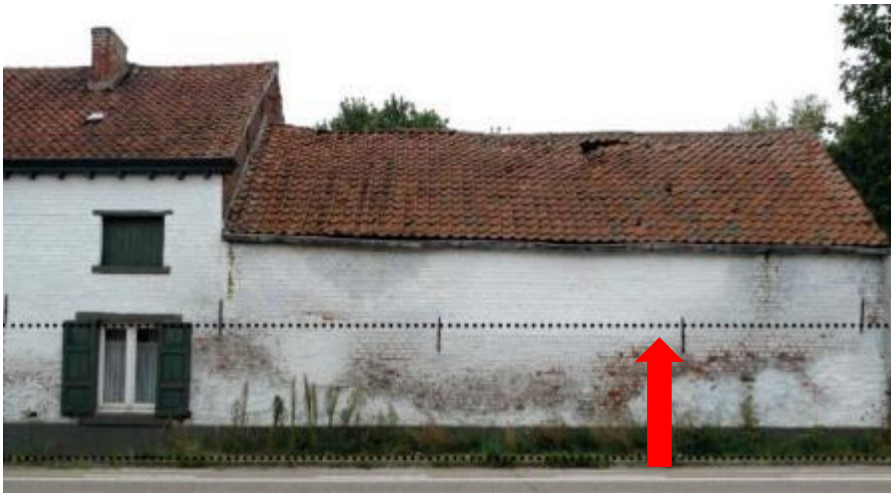
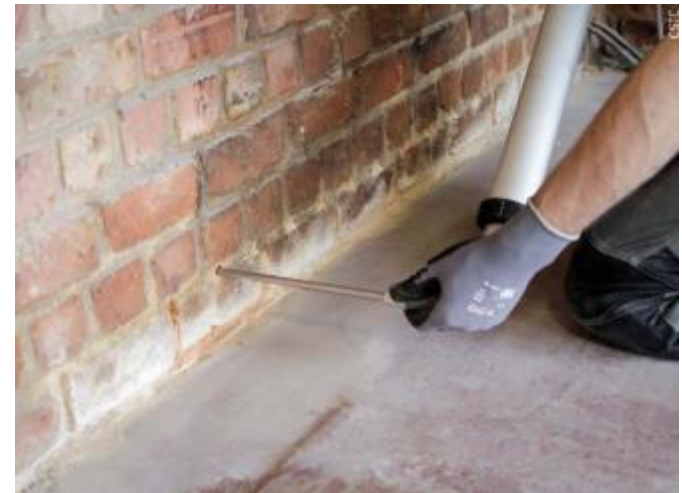
- ▶ opstijgend vocht

⇒ **Meten** (niet altijd zichtbaar)

⇒ **Behandelen** (injecties, bekuiping, ...)

⇒ **Controleren van het drogen na behandeling**

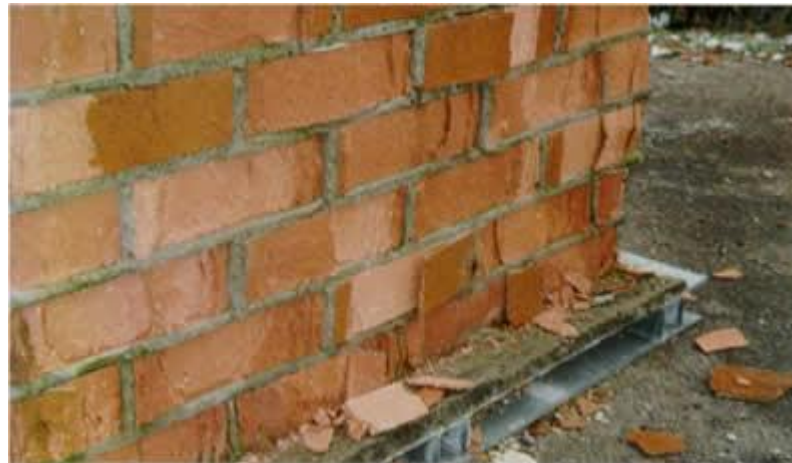
- muur bestaande uit niet-vorstvaste materialen

Aanwijzing: soms zichtbaar door oppervlakkige afschilfering van de bakstenen en/of van de mortel buiten

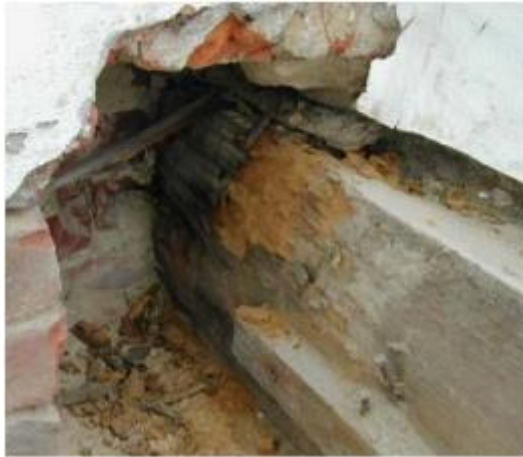
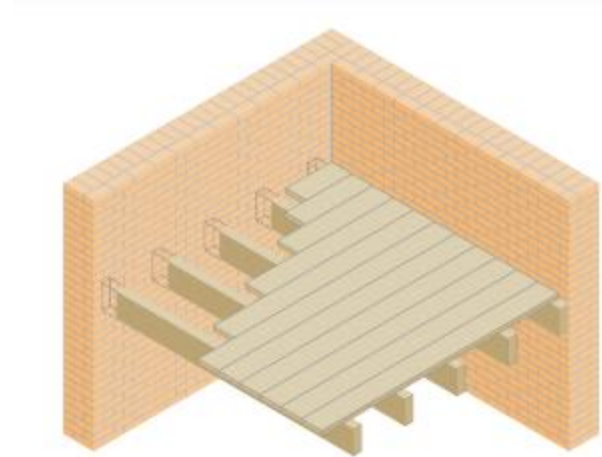
- ▶ houten draagstructuur ingewerkt in de te isoleren gevel
  - met schade

- zonder schade: vereist aanvullende studies (bijv. dynamische simulatie) om de uitvoerbaarheid te verifiëren

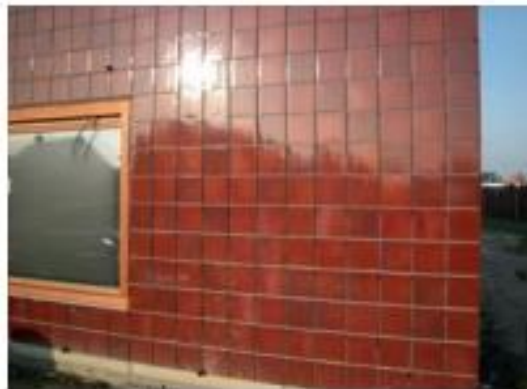
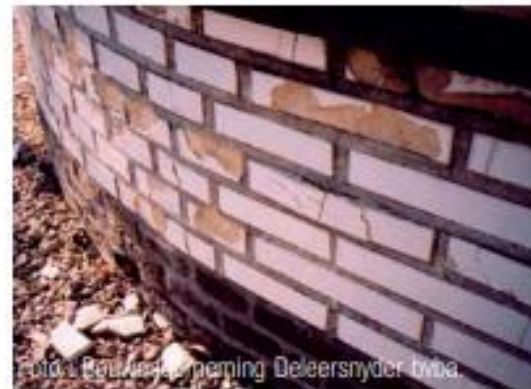
- ▶ buitenbekleding die ondoorlatend is voor waterdampdiffusie

Gelijmde steen, ondoorlatende verf, geëmailleerde baksteen zonder spouw, betegeling, enz.

6 | Dampdichte buitenafwerking. Links: keramische tegels. Rechts: geëmailleerde baksteen.

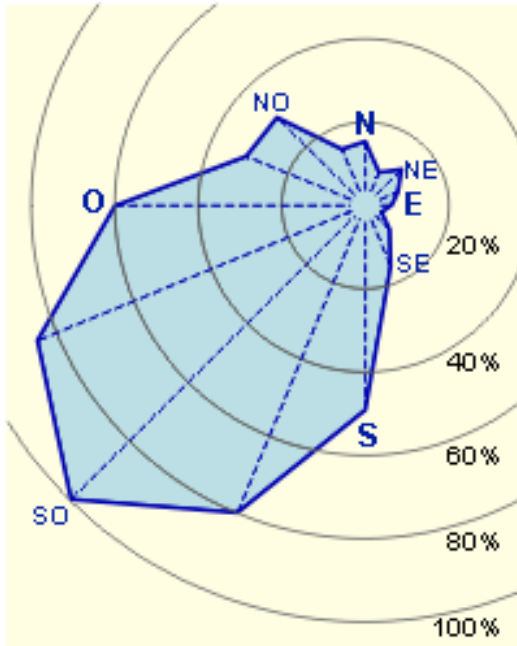
- ▶ niet erg dikke volle muur, blootgesteld aan gemiddelde tot hevige regen
  - Regenblootstelling

Oriëntatie van de slagregens in  
België

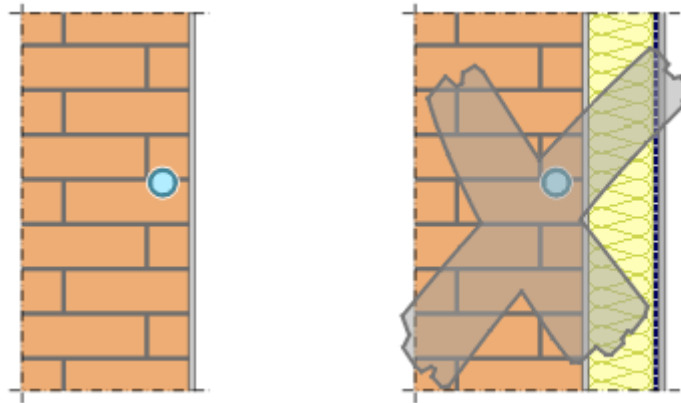
- ▶ waterleidingen of andere leidingen in de wand die gevoelig zijn voor vocht of vorst

⇒ **Leidingen dienen verplaatst te worden om ze vorstvrij te plaatsen**

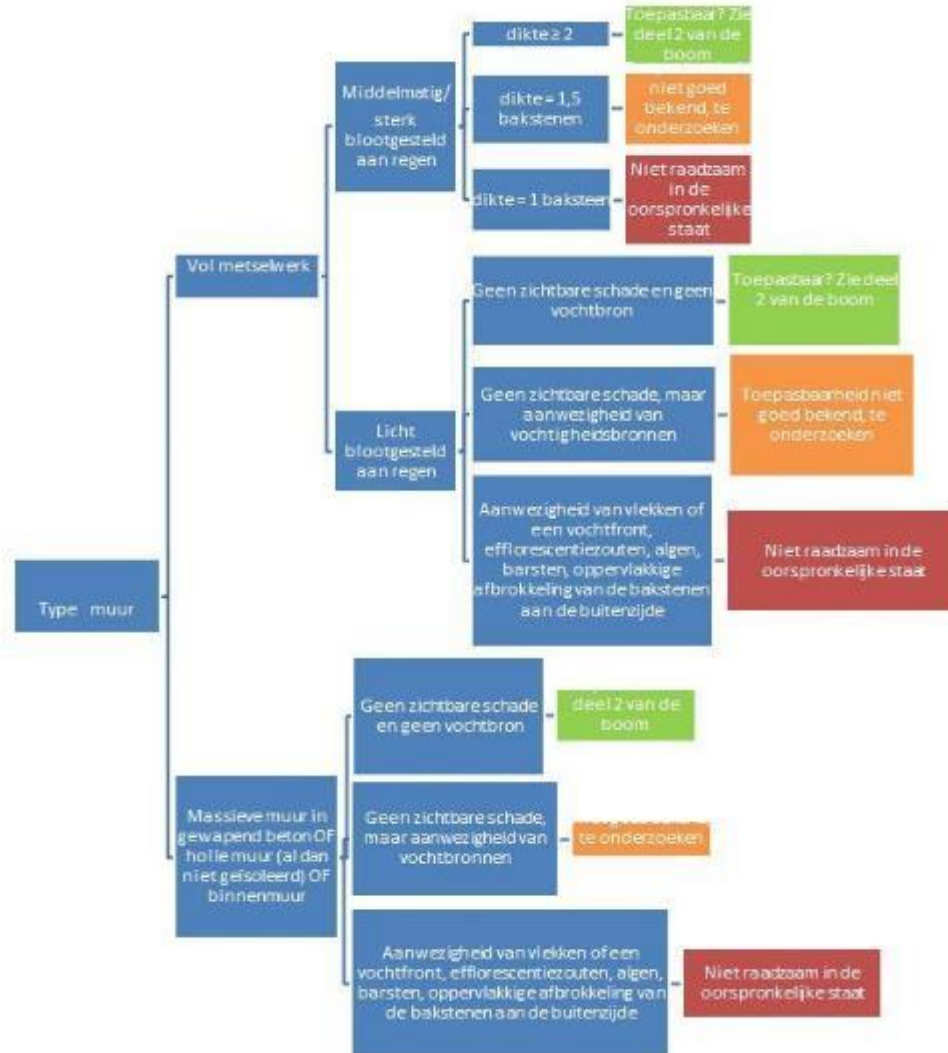
## Kortom: kan ik mijn muur langs de binnenzijde isoleren?

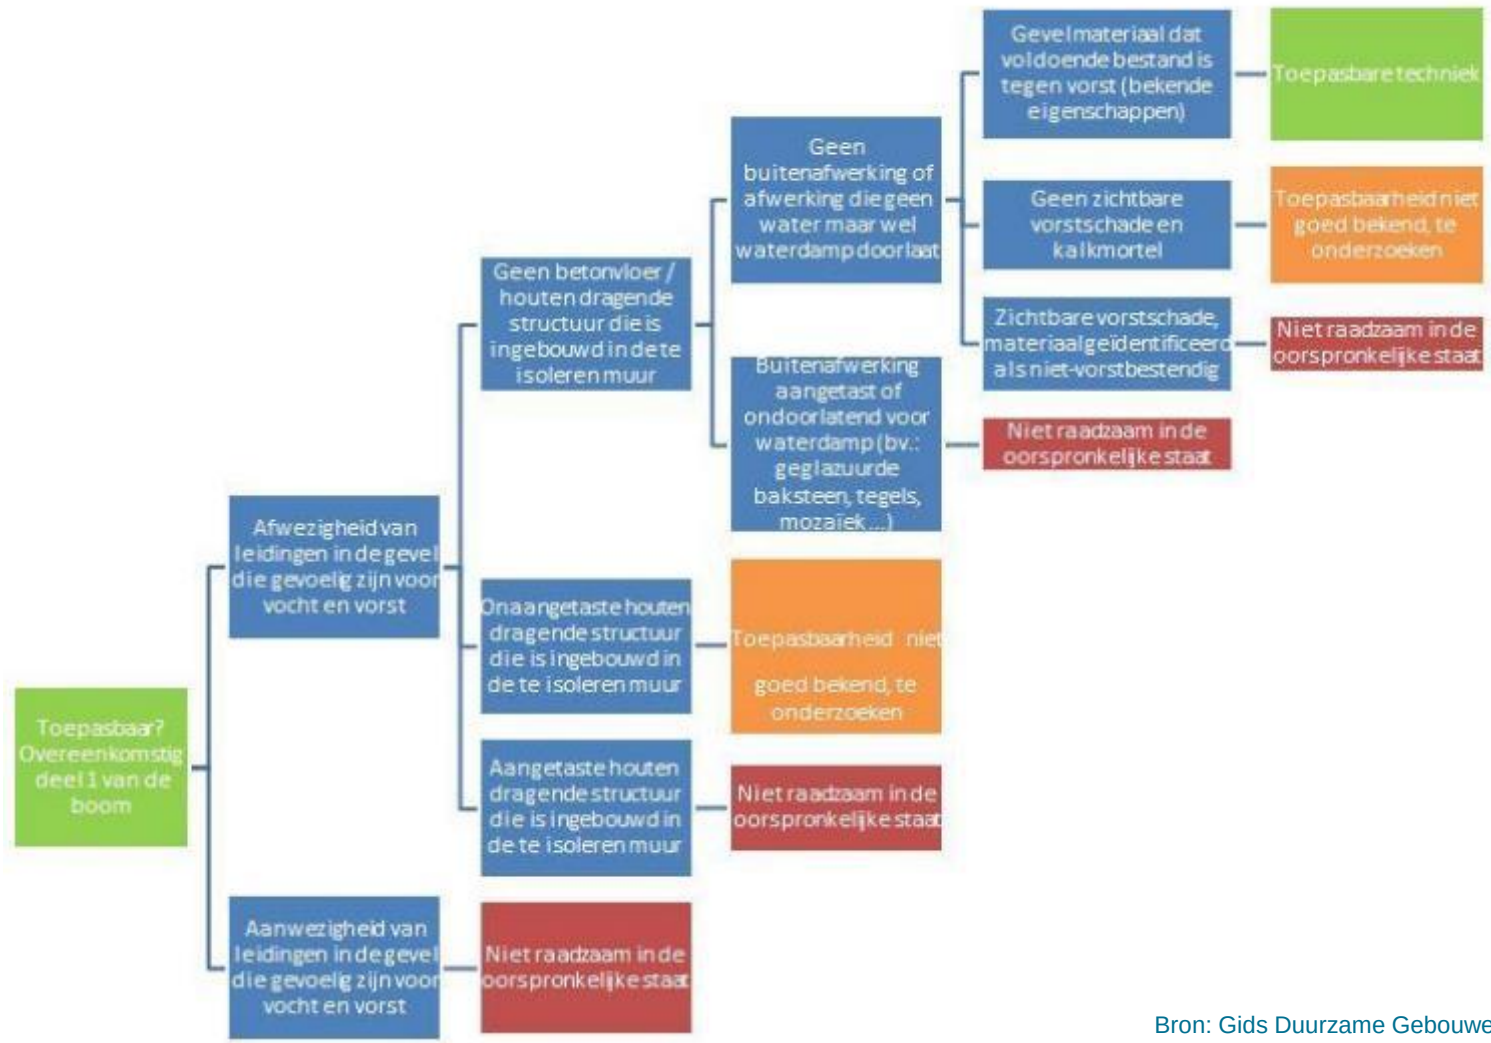
## Kortom: kan ik mijn muur langs de binnenzijde isoleren?
