# OPLEIDING DUURZAME GEBOUWEN

## GEBOUWSCHIL: ISOLATIE VAN DE VOORGEVEL

**Isolatie langs de binnenzijde**  
Uitvoerbaarheid?

Muriel BRANDT  
**écorce**  
LOGEMENTS CONSULTANT

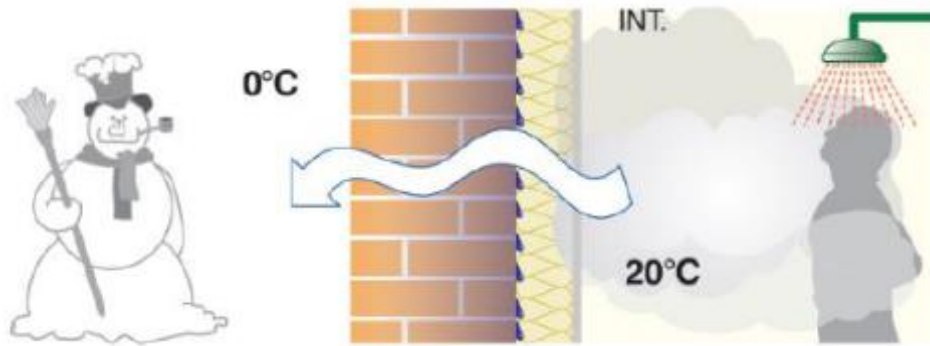
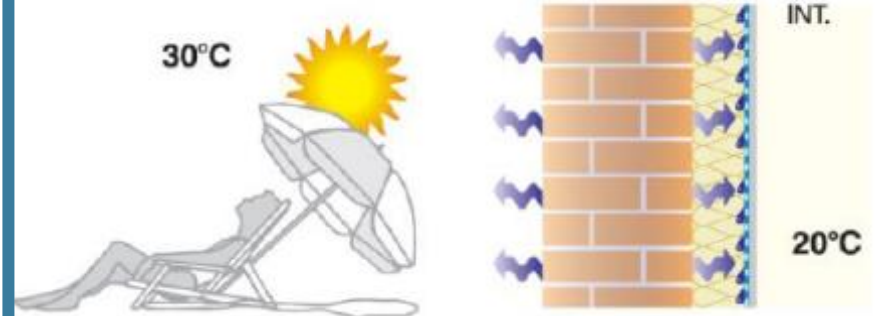
- Risico van interne condensatie door waterdampdiffusie (WDD)

Winter

Zomer

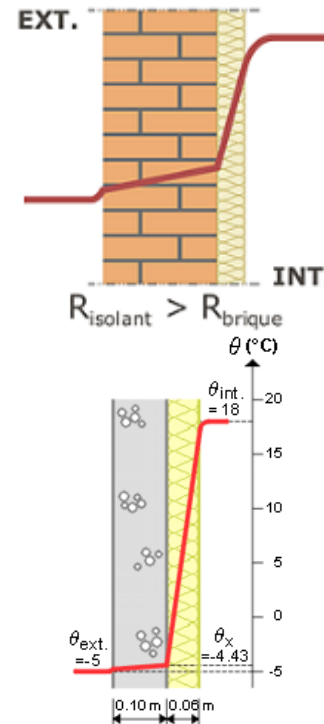
- Verlaging van de temperatuur van de muur in de winter (en omgekeerd in de zomer: verhoging van de temperatuur van de muur)

→ grotere temperatuurschommelingen in de loop van het jaar → spanningen

Niet-geïsoleerde muur

Langs de binnenzijde geïsoleerde muur

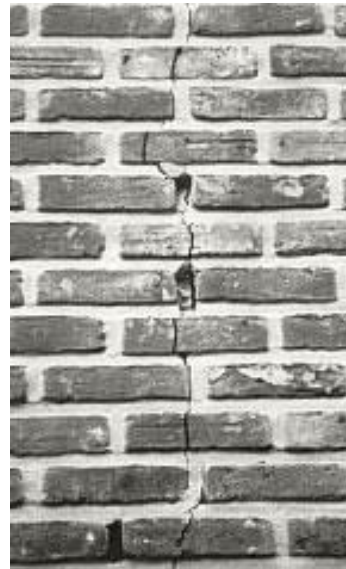
- ▶ Het RISICO VAN SCHEURVORMING in het metselwerk is afhankelijk van volgende parameters
  - de grootte van de gevel
  - het blootstellingsniveau
  - de mechanische kenmerken van de materialen van het metselwerk
  - de maatvastheid van het metselwerk (uitzettingscoëfficiënt, hydraulische krimp, enz.)
  - kleur van het parement

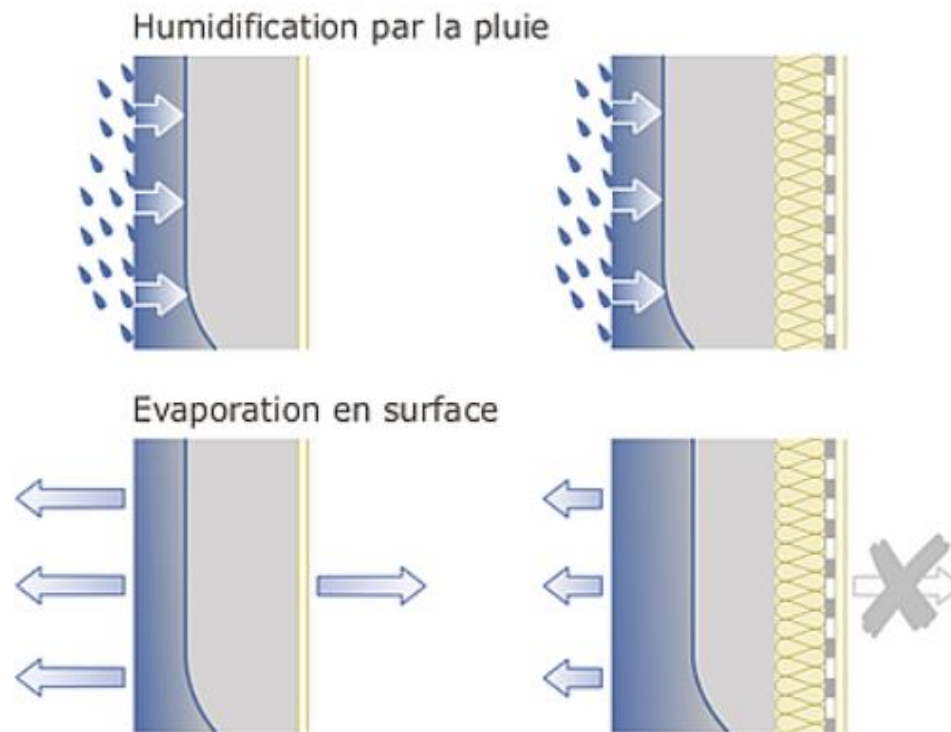
- Vermindering van het droogpotentieel

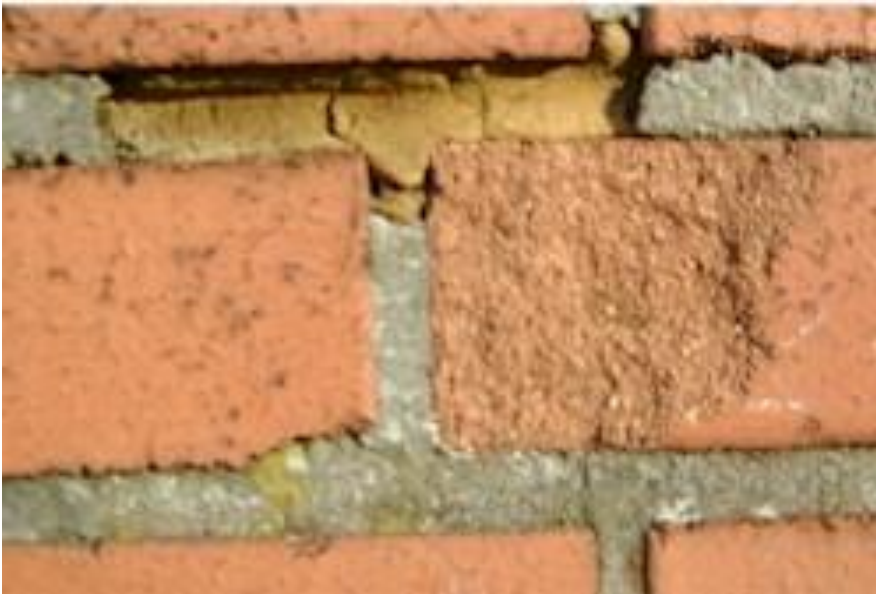
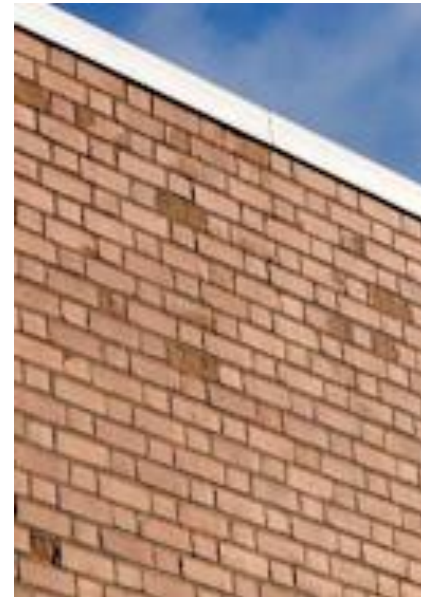
- ▶ RISICO VAN SCHEURVORMING IN HET METSELWERK: vermindering van het droogpotentieel en vorstschade - 3 voorwaarden
  - de vorstgevoeligheid van de baksteen
  - het watergehalte in de baksteen
  - de temperatuur in de baksteen (vorst treedt slechts op als de temperatuur onder 0 °C daalt)

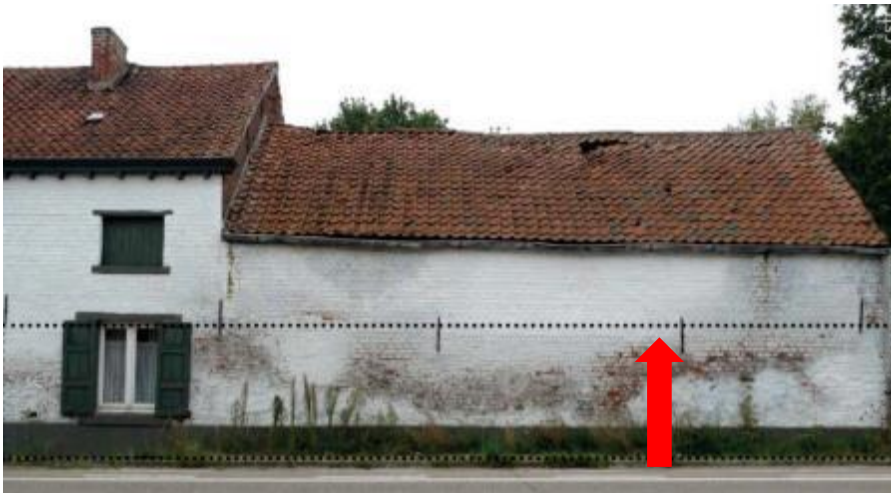
- ▶ opstijgend vocht

⇒ **Meten** (niet altijd zichtbaar)

⇒ **Behandelen** (injecties, bekuiping, ...)

⇒ **Controleren van het drogen na behandeling**

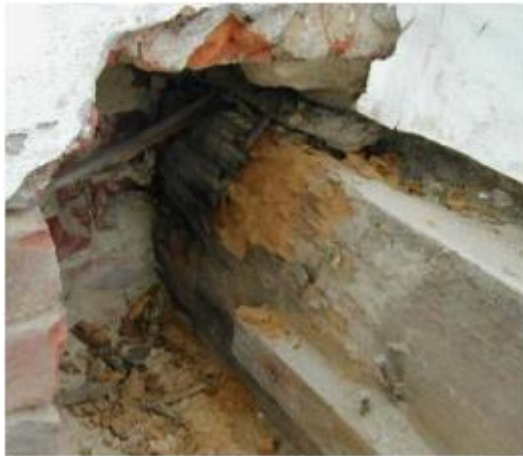
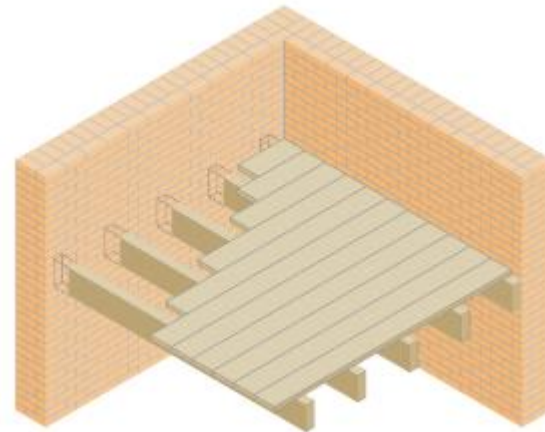
- ▶ houten draagstructuur ingewerkt in de te isoleren gevel
  - met schade

- zonder schade: vereist aanvullende studies (bijv. dynamische simulatie) om de uitvoerbaarheid te verifiëren

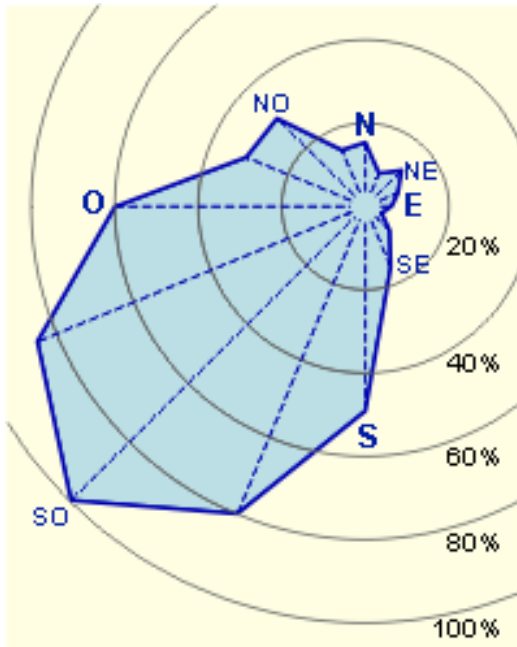
Oriëntatie van de slagregens in  
België
