# De pathologieën van de buitenschil en hun oorzaken

LEMMENS Benoît

450ppm architectuuratelier

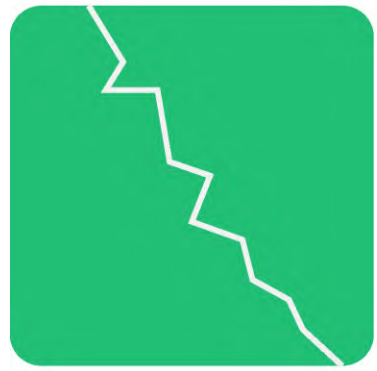
**BARSTEN  
EN VERVORMING**

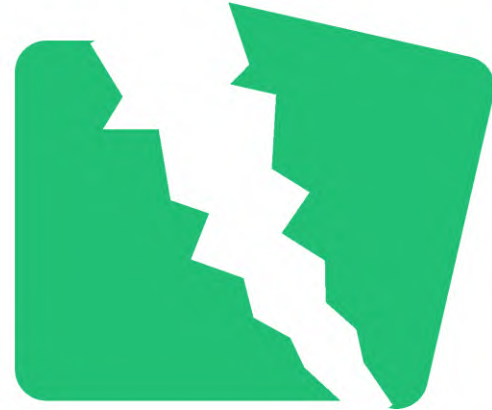
**AFSCHEIDING**

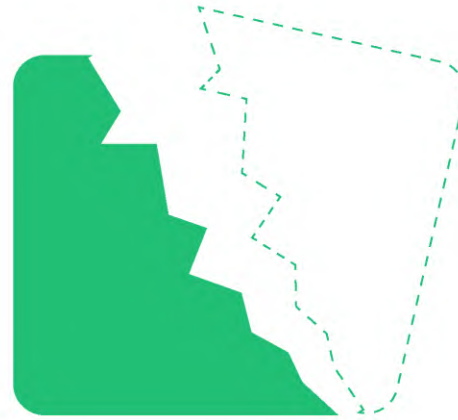
**VERLIES VAN  
MATERIAAL**

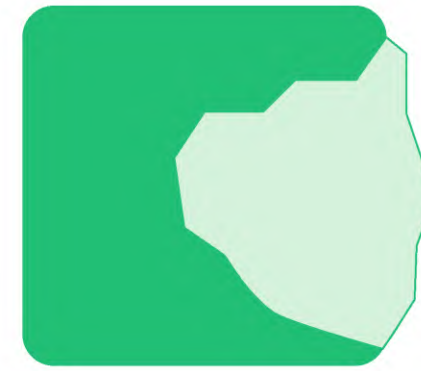
**CHROMATISCHE VERANDERING EN  
AFZETTINGEN**

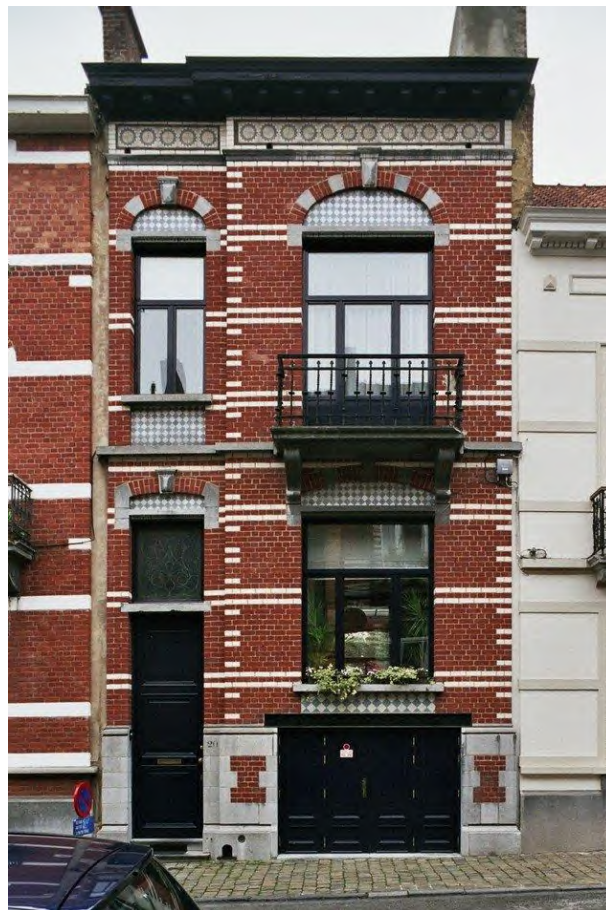
Biogeen sedimentgesteente ( $\text{CaCO}_3$ )

**POROSITEIT 0.31**

**Toepassingen: drempels, plinten, kozijnen, gevelstrook....**

Gezien de lage porositeit van de steen, zijn de belangrijkste veranderingen mechanisch of gerelateerd aan plekken waar de steen poreuzer is (stylolieten, bousin, « limé », fossiel, terras, zwarting, enz.)

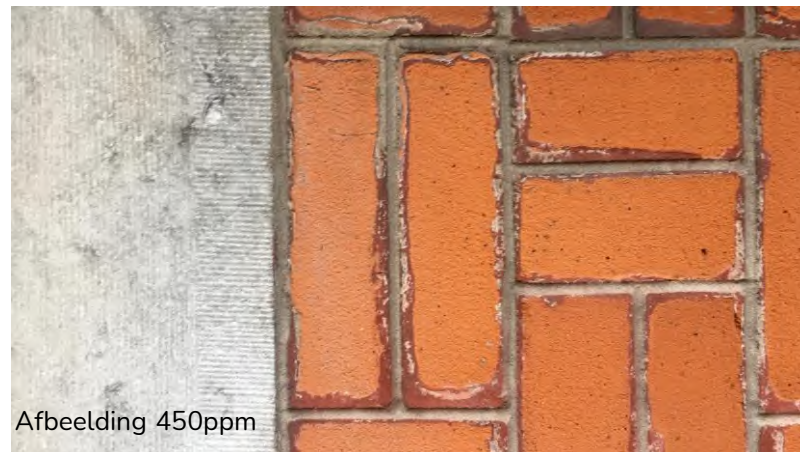
Louizalaan, architect Ernest Delune

situatie na het zandstralen. Rondom de bakstenen zijn de oude sporen van witkalk te zien..
