# OPLEIDING DUURZAME GEBOUWEN

## GEBOUWSCHIL: ISOLATIE VAN DE VOORGEVEL

**Isolatie langs de binnenzijde**  
Uitvoerbaarheid

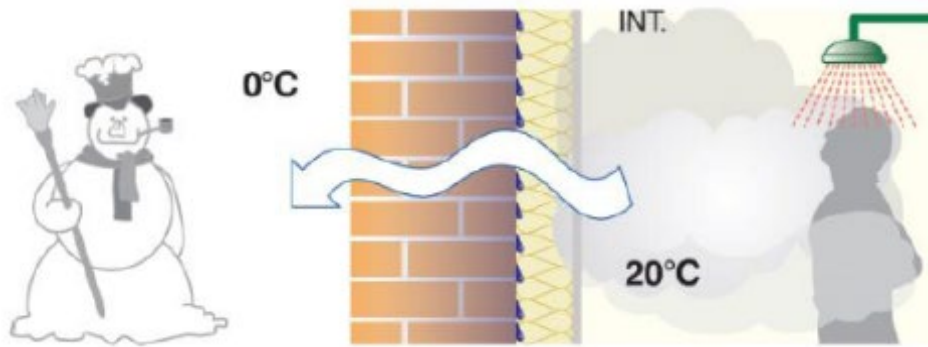
**Risico van interne condensatie door waterdampdiffusie (WDD)****Winter**

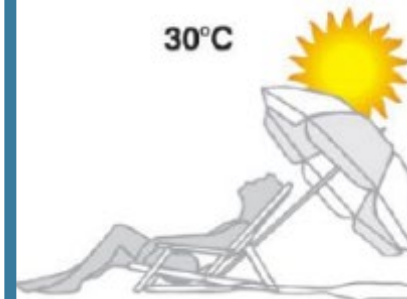
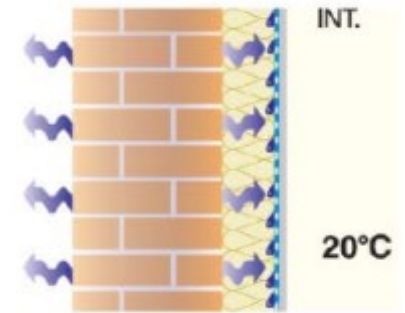
**Zomer**

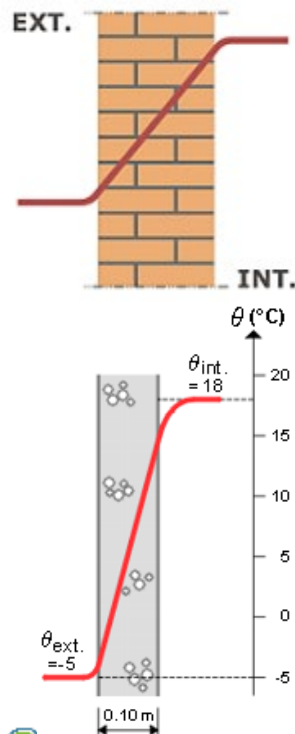
**Verlaging van de temperatuur van de muur in de winter  
(en omgekeerd in de zomer: verhoging van de temperatuur van de muur)**

Niet-geïsoleerde muur

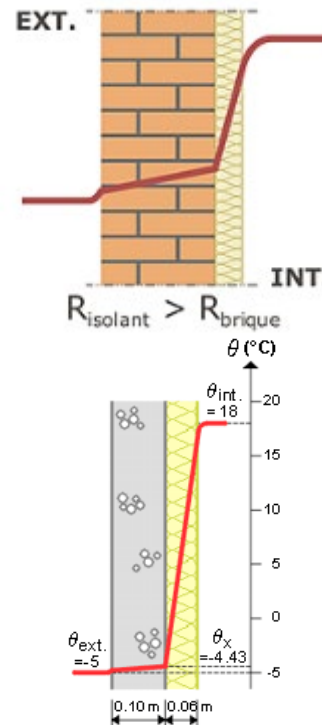
Langs de binnenzijde geïsoleerde muur

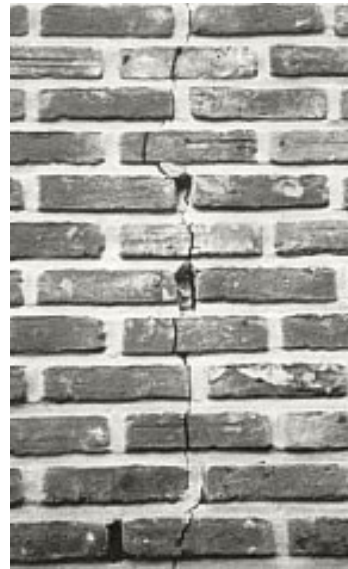
### Het risico van scheurvorming in het metselwerk

- ▶ is afhankelijk van volgende parameters
  - De grootte van de gevel
  - Het blootstellingsniveau
  - De mechanische kenmerken van de materialen van het metselwerk
  - De maatvastheid van het metselwerk (uitzettingscoëfficiënt, hydraulische krimp...)
  - De kleur van het parement

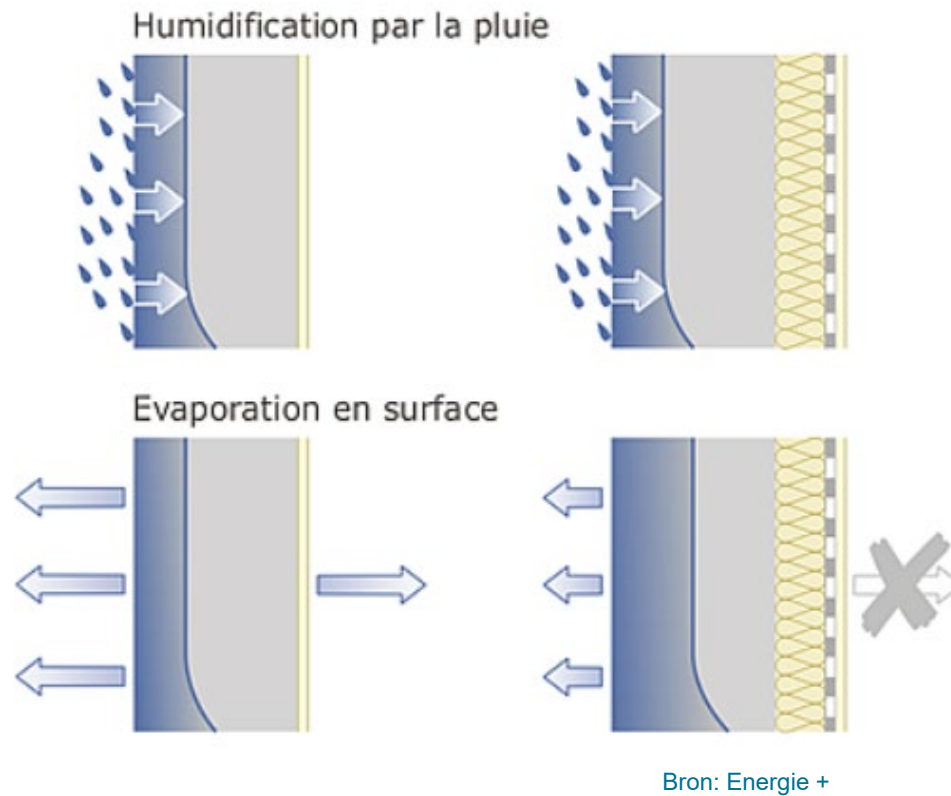
## Vermindering van het droogpotentieel

- ▶ vermindering van het droogpotentieel en vorstschade - 3 voorwaarden
  - de vorstgevoeligheid van de baksteen
  - het watergehalte in de baksteen
  - de temperatuur in de baksteen (vorst treedt slechts op als de temperatuur onder 0 °C daalt)

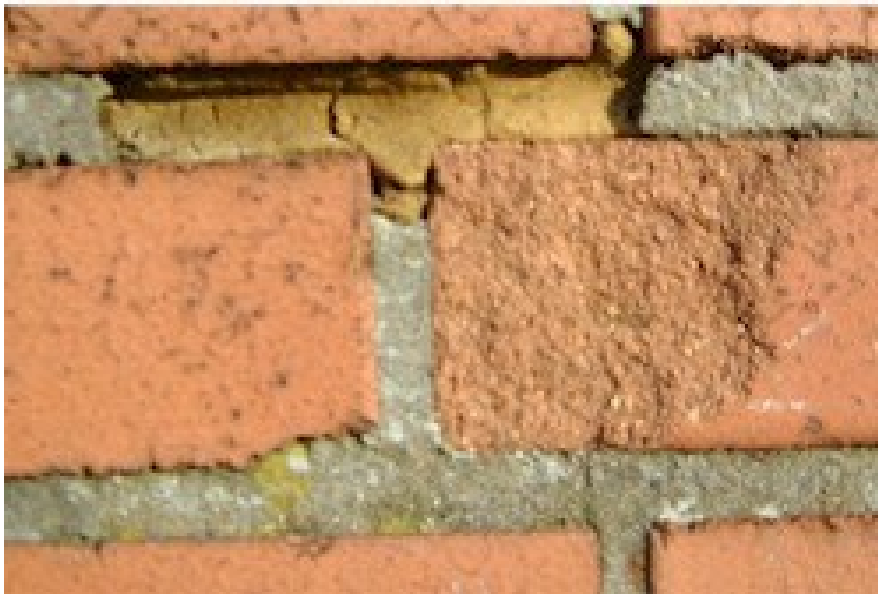
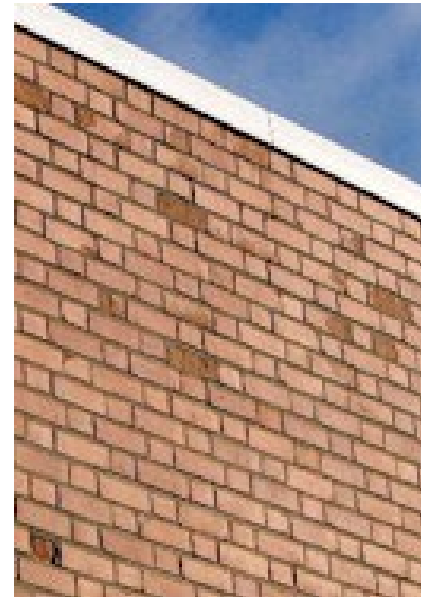
### Het risico van scheurvorming in het metselwerk

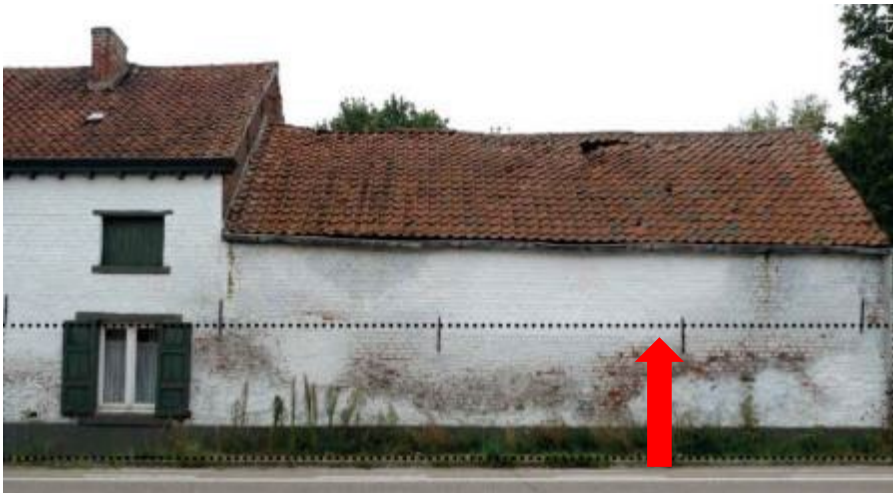
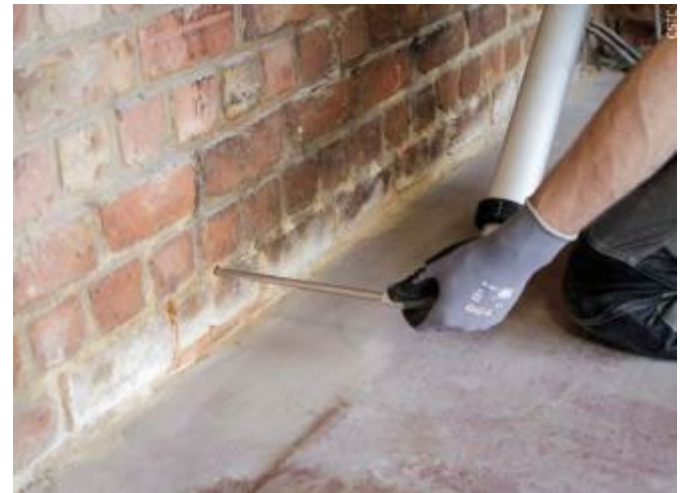
- ▶ opstijgend vocht

⇒ **Meten** (niet altijd zichtbaar)

⇒ **Behandelen** (injecties, bekuiping, ...)

⇒ **Controleren van het drogen na behandeling**

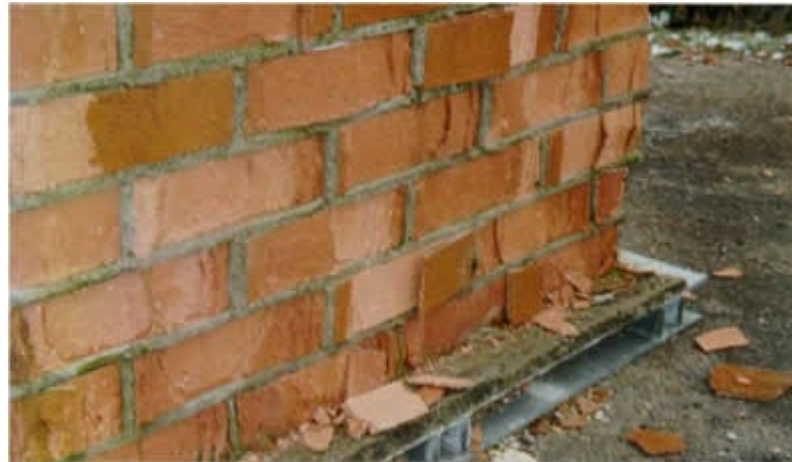
- muur bestaande uit niet-vorstvaste materialen

Aanwijzing: soms zichtbaar door oppervlakkige afschilfering van de bakstenen en/of van de mortel buiten

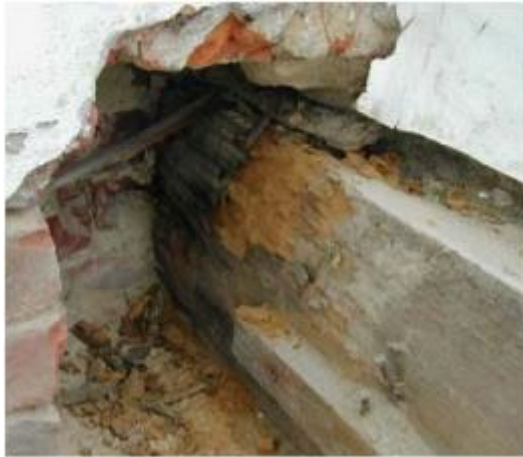
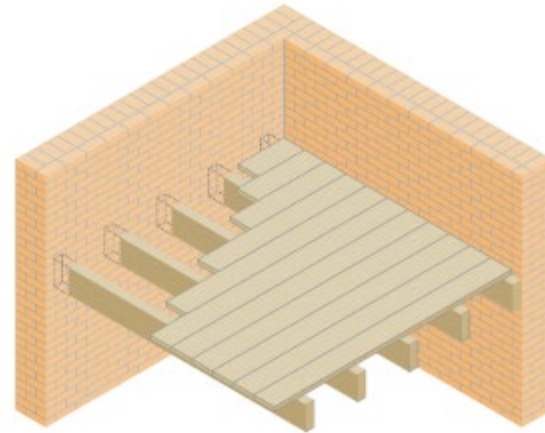
- ▶ houten draagstructuur ingewerkt in de te isoleren gevel
  - met schade

- zonder schade: vereist aanvullende studies (bijv. dynamische simulatie) om de uitvoerbaarheid te verifiëren

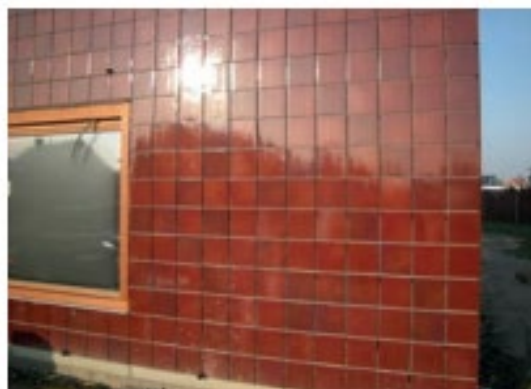
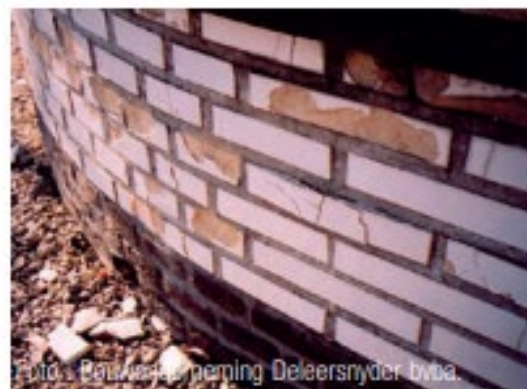
- ▶ buitenbekleding die ondoorlatend is voor waterdampdiffusie

Gelijmde steen, ondoorlatende verf, geëmailleerde baksteen zonder spouw, betegeling, enz.

6 | Dampdichte buitenafwerking. Links: keramische tegels. Rechts: geëmailleerde baksteen.

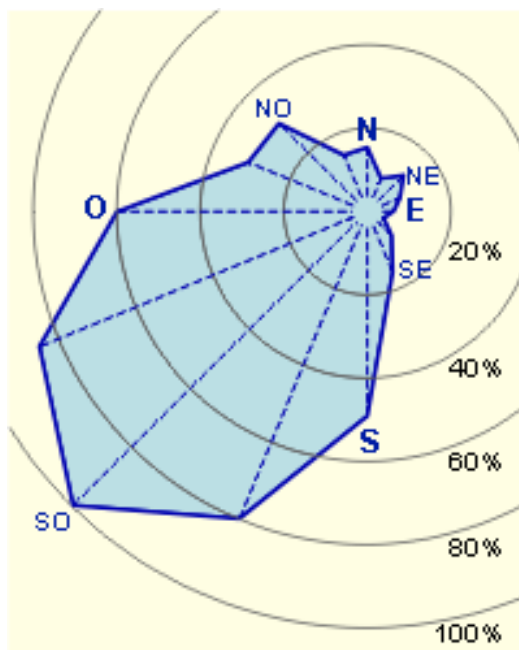
Oriëntatie van de slagregens in  
België

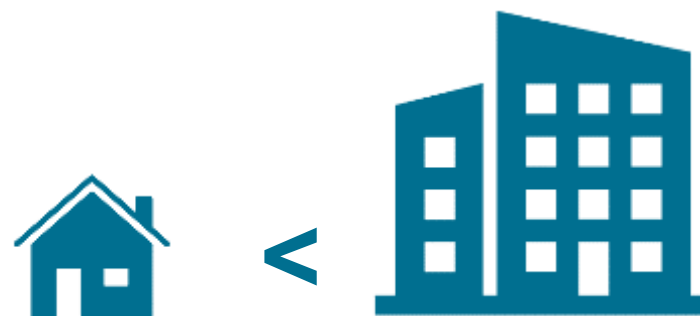
- ▶ niet erg dikke volle muur, blootgesteld aan gemiddelde tot hevige regen
  - Regenblootstelling

Afhankelijk van de bouwcontext

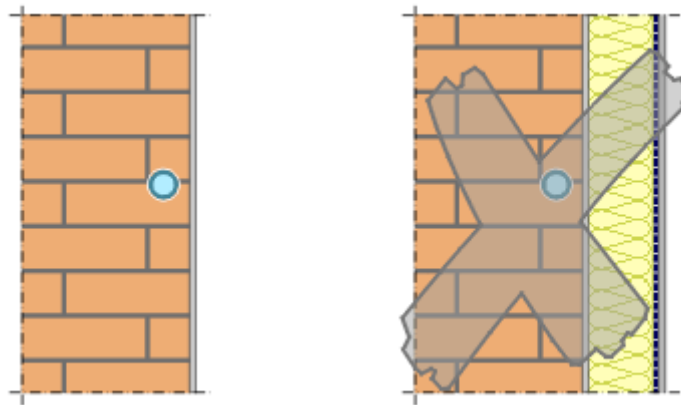
- ▶ waterleidingen of andere leidingen in de wand die gevoelig zijn voor vocht of vorst

⇒ **Leidingen dienen verplaatst te worden om ze vorstvrij te plaatsen**

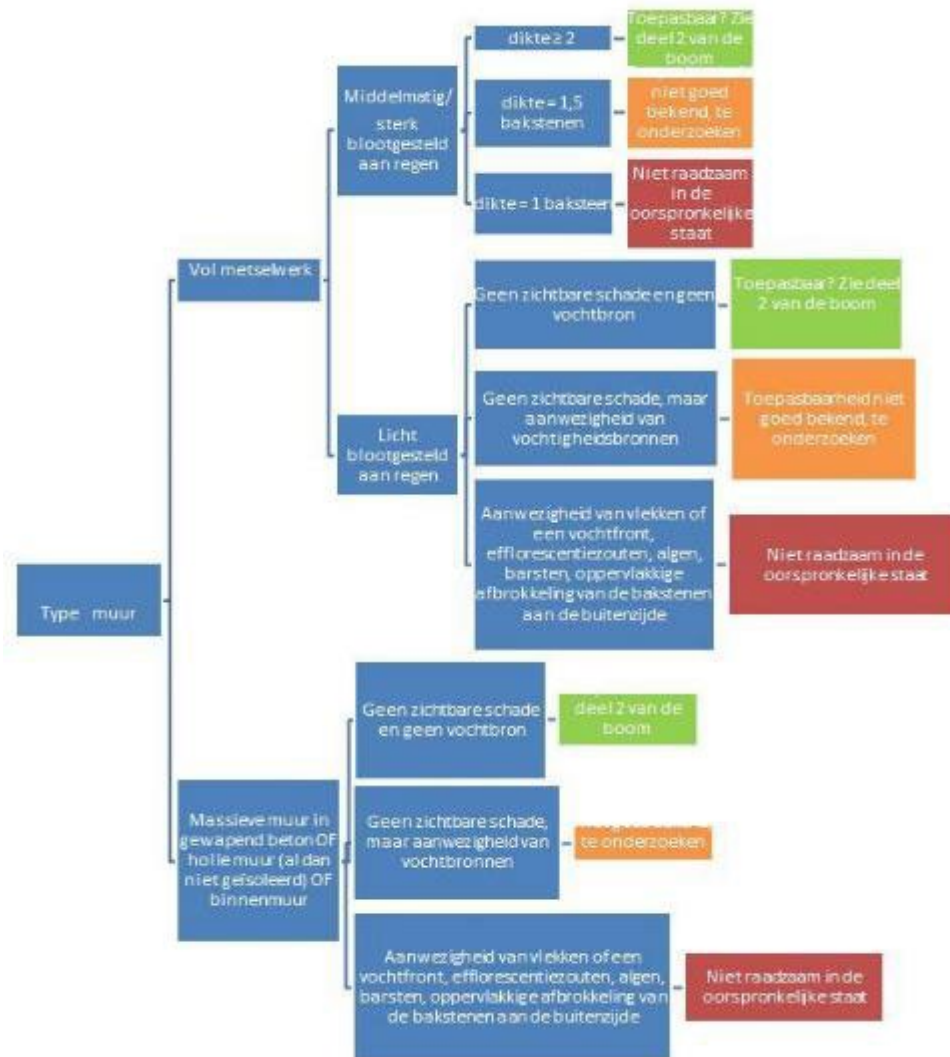
## Kortom: kan ik mijn muur langs de binnenzijde isoleren?

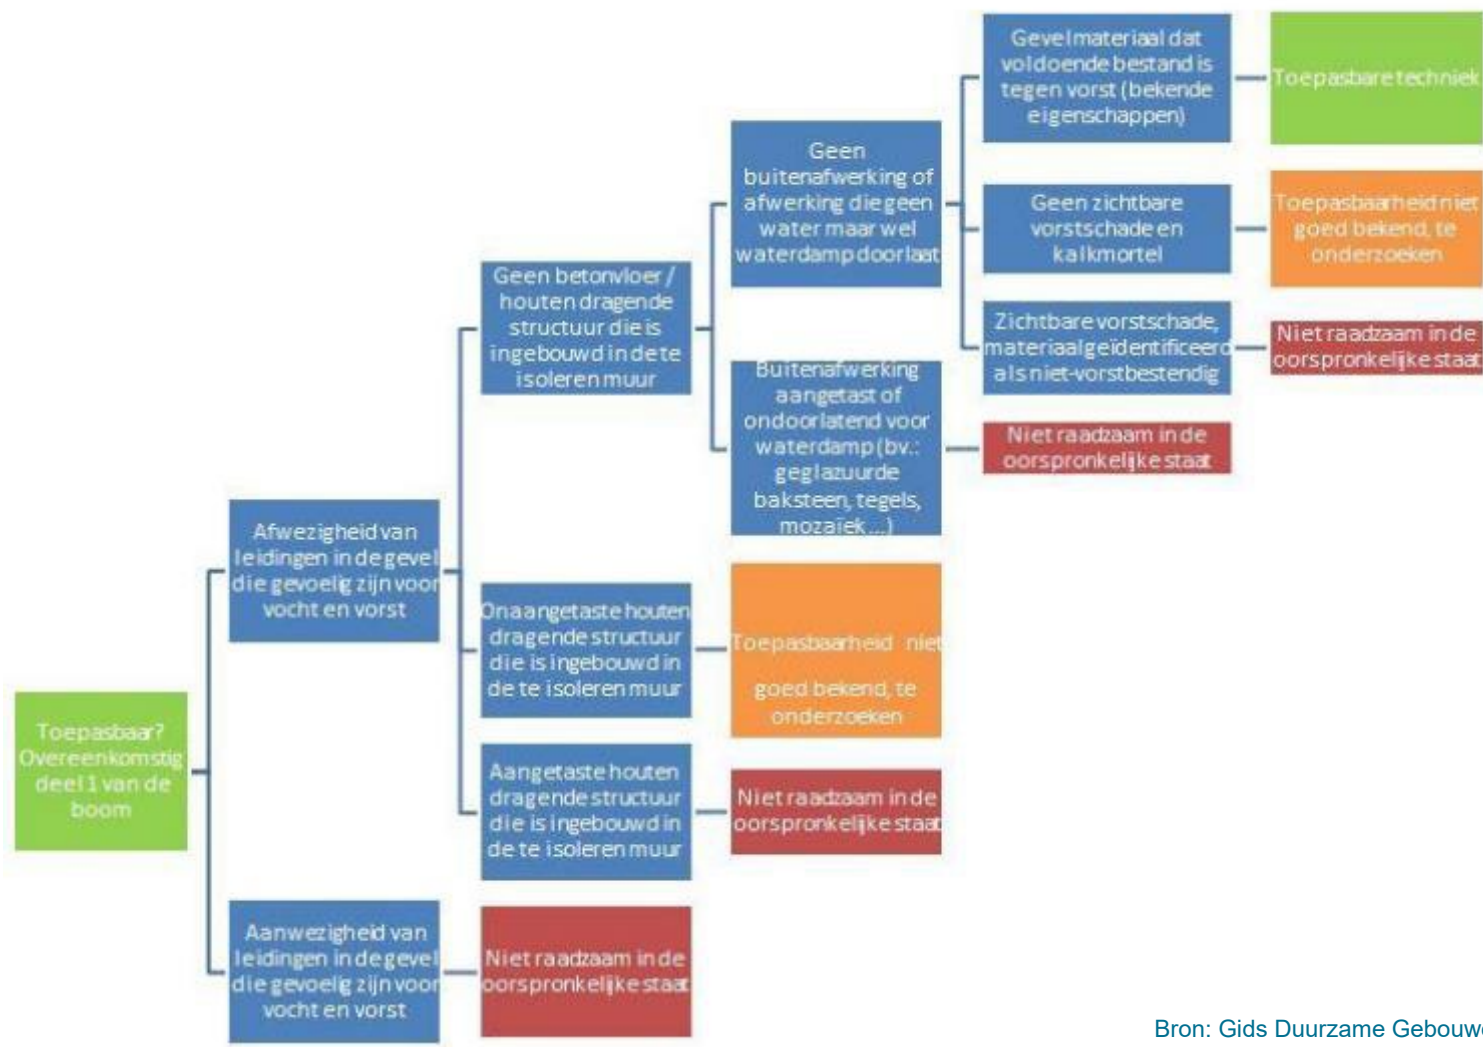
## Kortom: kan ik mijn muur langs de binnenzijde isoleren?
