# Level 2 – CIRC 1 Recuperatie - OEFENING

Clos des mariés

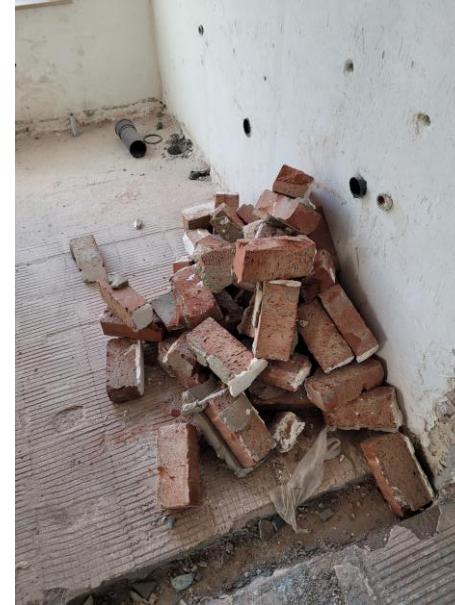
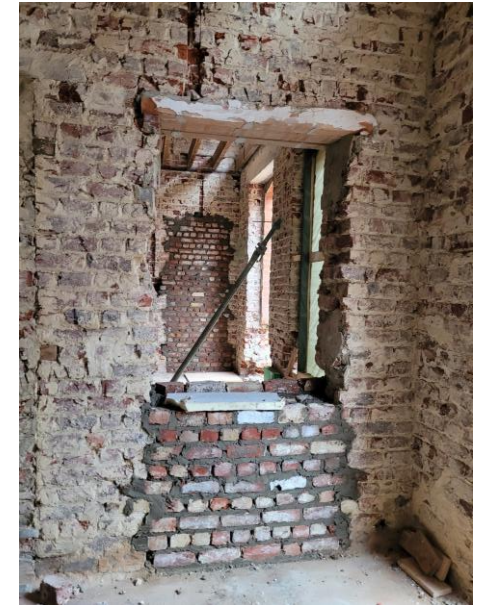
### Bakstenen (exclusief gevelbekleding) – gebouw S

Deze bakstenen zijn gebruikt als dragende metselwerk en als binnenwanden. Sommige bakstenen zijn bedekt met een pleisterlaag (asbestvrij), andere met een kalklaag of met verf.

Dragende metselwerk: 6 x 19 x 9 cm

Binnenwanden: 5 x 18 x 8 cm

Tijdens de uitvoering is een effectieve recuperatie percentage van 60% bereikt. Alle gerecupereerde bakstenen zijn in situ hergebruikt.

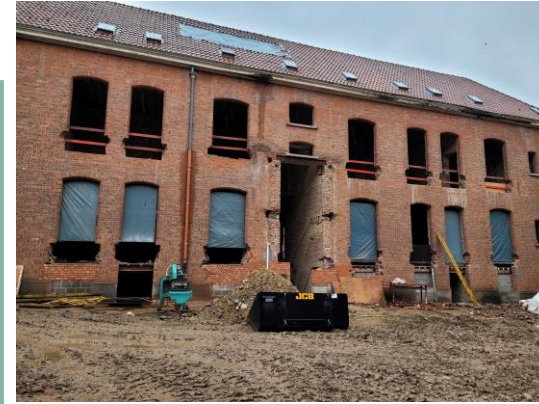
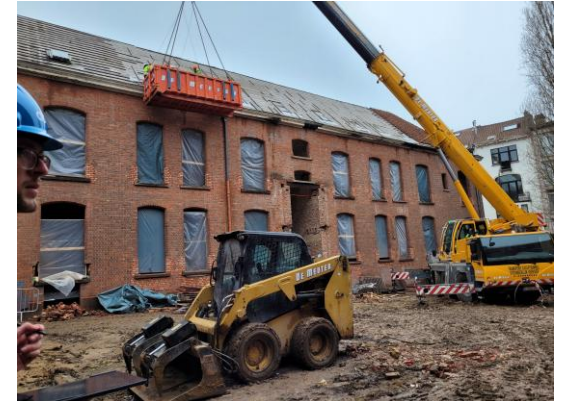
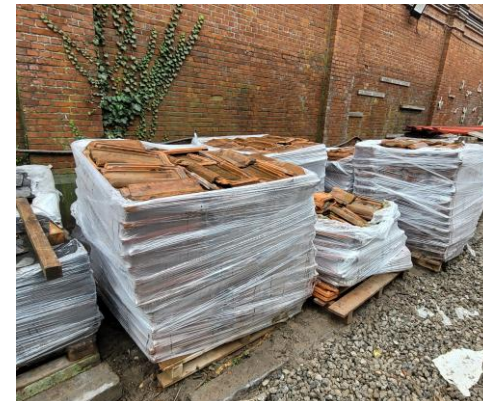
## Dakpannen – gebouw S

Deze kleidakpannen dienen als dakbedekkingen van het gebouw S. Ze zijn in redelijk goede staat, en zijn afkomstig uit de dakpannenfabrieken van Pargny-sur-Saulx (Frankrijk). Dubbele zij- en kopsluiting, plaatsing in rechte voegen

432 x 255 mm

Uit ervaring gaat het ontwerpteam uit van een verliespercentage van 20% bij de demontage van de dakpannen.

Ongeveer 370 m<sup>2</sup> dakpannen zijn gerecupereerd geweest en overgenomen door een professioneel verkoper van 2<sup>de</sup> hands bouwmaterialen.

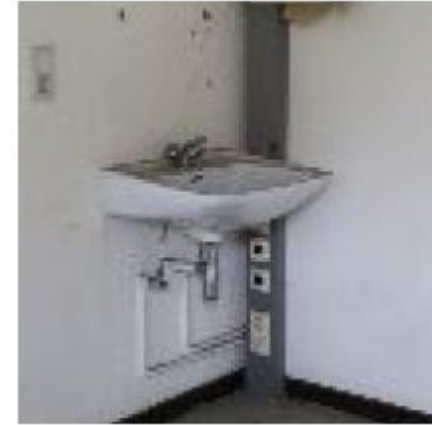
### Wastafels– gebouw S

Er zijn veel van deze wastafels in het gebouw aanwezig. Hergebruik ter plaatse of via de professionele markt is mogelijk. De slijtage van de wastafels zal een belangrijke factor zijn bij het hergebruik ervan.

42 x 45 x 40 cm

Tijdens de uitvoering is een effectieve recuperatie percentage van 66 % bereikt.

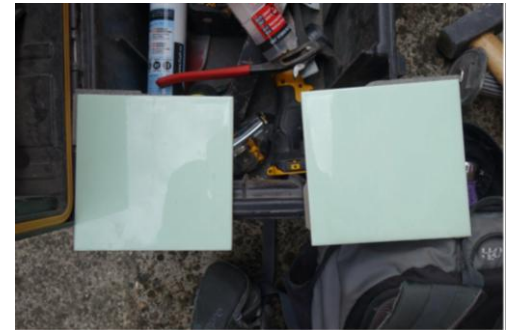
### Wandtegels – gebouw S

Deze wandtegels zijn aanwezig in de sanitaire ruimtes. Het zijn mintkleurige keramische tegels, in goede conditie. Er bestaat een vraag naar dit soort materiaal, hoewel tegels met motieven populairder zijn.

15 x 15 x 0,5 cm

Er zijn demontage testen uitgevoerd voor de start van de werken (fase VO). Hoe gemakkelijk tegels kunnen worden gedemonteerd, hangt af van de kwaliteit van de mortel en de vochtigheidsomstandigheden waaraan deze is blootgesteld. Over het gehele beschikbare oppervlak wordt het verliespercentage geschat op ongeveer 40%.

Tijdens de uitvoering is een effectieve recuperatie percentage van 60% bereikt. De wandtegels zijn overgenomen door externe partijen voor hergebruik buiten de site.
