OPLEIDING DUURZAME GEBOUWEN

GEBOUWSCHIL : ISOLATIE VAN DE VOORGEVEL

HERFST 2022

Isolatie langs de binnenzijde
Uitvoerbaarheid?

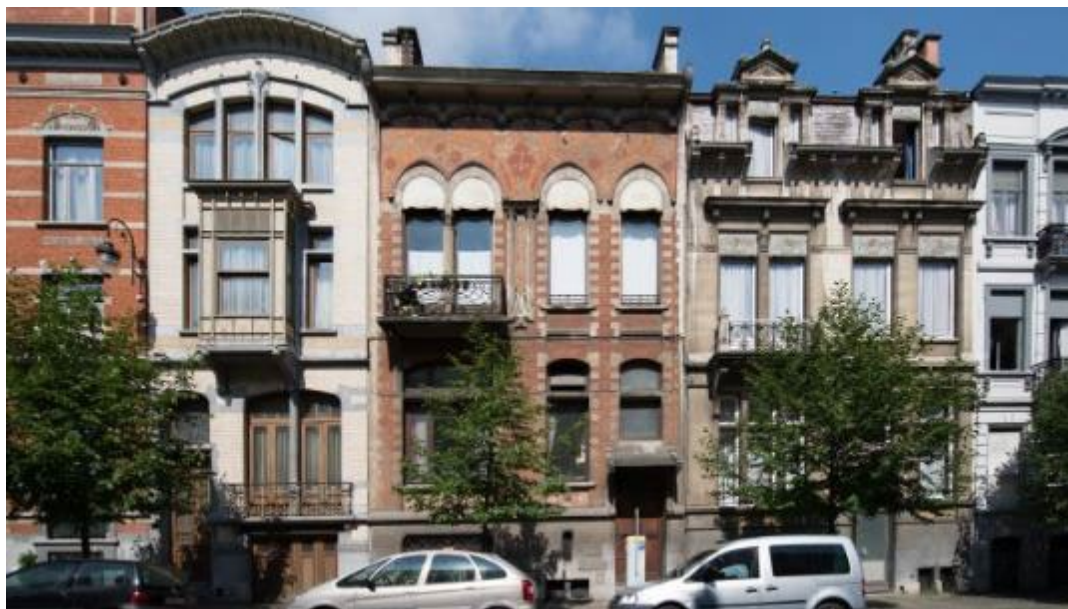
Waarom en wanneer isoleren langs de binnenzijde?

- ▶ Om de erfgoedwaarde van de gevel te behouden
- ▶ Als er geen ruimte van het openbare domein mag worden ingenomen
- ▶ Als de gevel tal van architecturale details telt (smeedwerk, balkons, enz.) → isolatieonderbrekingen, bouwknopen die te complex of onmogelijk te behandelen zijn

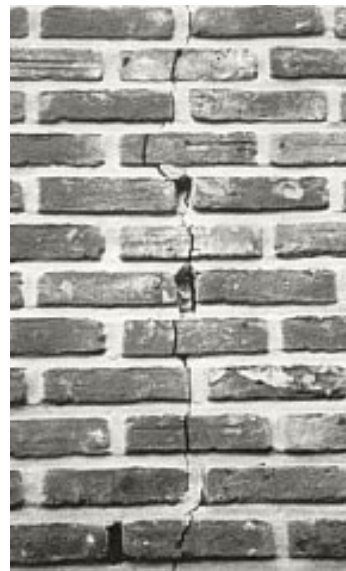
- ▶ Het RISICO VAN SCHEURVORMING in het metselwerk is afhankelijk van volgende parameters:
 - de grootte van de gevel,
 - het blootstellingsniveau,
 - de mechanische kenmerken van de materialen van het metselwerk,
 - de maatvastheid van het metselwerk (uitzettingscoëfficiënt, hydraulische krimp, enz.),
 - kleur van het parement.

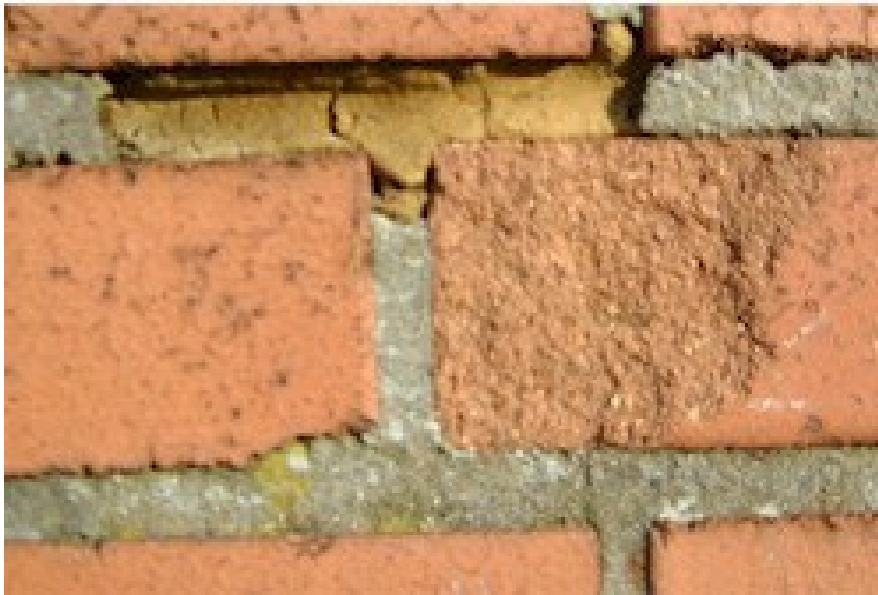
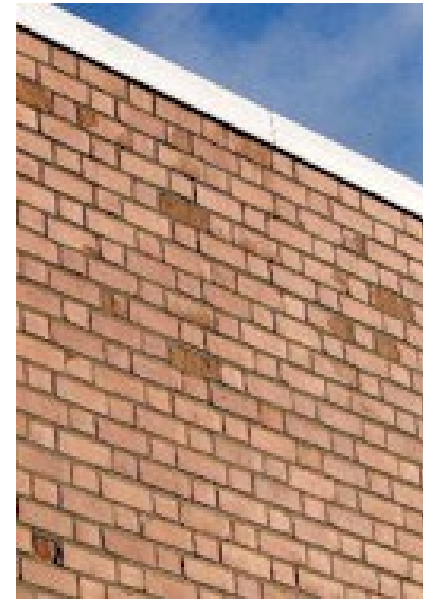
- ▶ RISICO VAN SCHEURVORMING IN HET METSELWERK: vermindering van het droogpotentieel en vorstschade - 3 voorwaarden:
 - de vorstgevoeligheid van de baksteen;
 - het watergehalte in de baksteen;
 - de temperatuur in de baksteen (vorst treedt slechts op als de temperatuur onder 0 °C daalt).

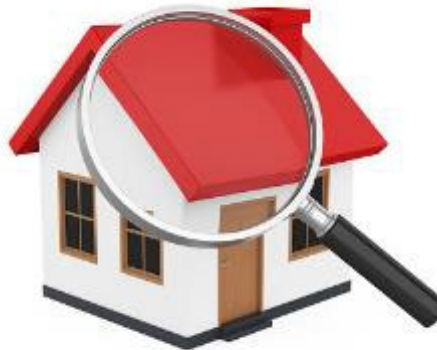
Diagnose

Een diagnose van de bestaande gevelmuur is van primordiaal belang voor er kan worden overwogen langs de binnenzijde te isoleren.

- ▶ Waaruit bestaat de bestaande muur precies? → sonderingen
- ▶ Is de basismuur compatibel met deze isolatietechniek?
- ▶ Zijn er contra-indicaties en bestaan er behandelingen?
- ▶ Wat houden deze behandelingen in?

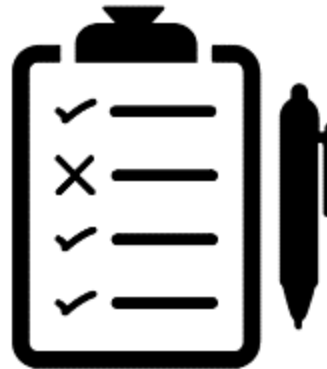
Vereiste voorafgaande onderzoeken

- ▶ Opsporen van eventuele zichtbare schade (binnen en/of buiten)
- ▶ Analyse van de samenstelling van de wand, van de materialen en van hun kenmerken
- ▶ Hoe zit het met de blootstelling aan vocht en vorst van de wand?
- ▶ Welke binnenklimaatklasse geldt voor de verschillende ruimten?
- ▶ Zijn de verwarmings- en ventilatiesystemen in goede staat?

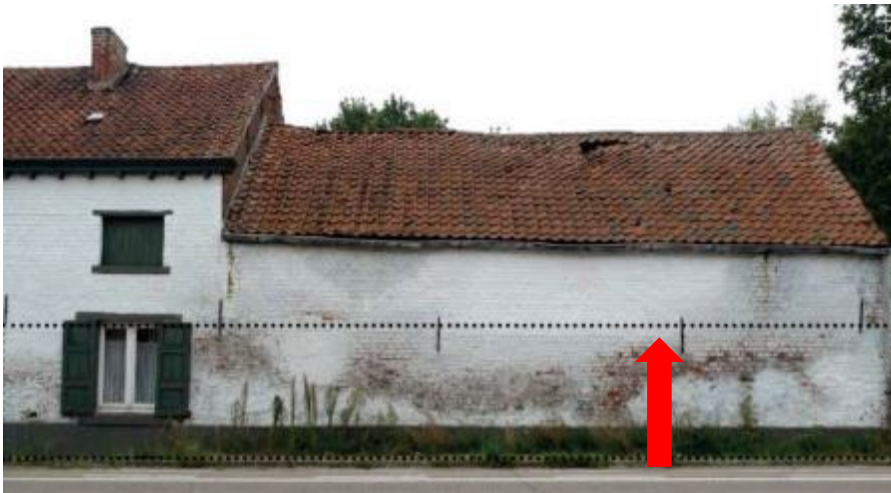
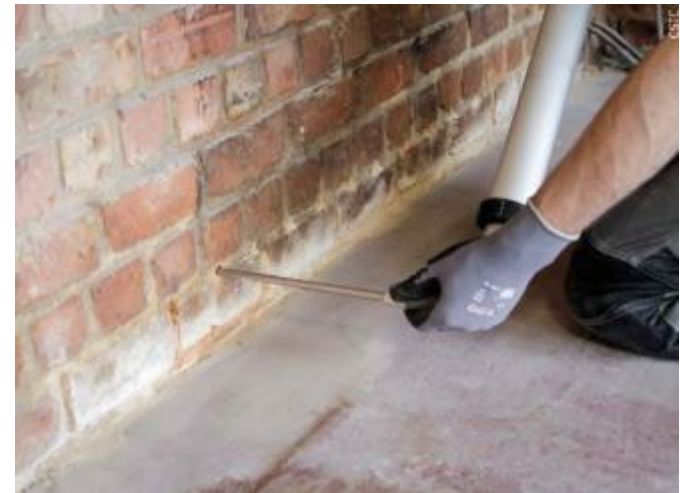
- ▶ opstijgend vocht

- ⇒ **Metten (niet altijd zichtbaar)**

- ⇒ **Behandelen (injecties, bekuiping, ...)**

- ⇒ **Controleren van het drogen na behandeling**

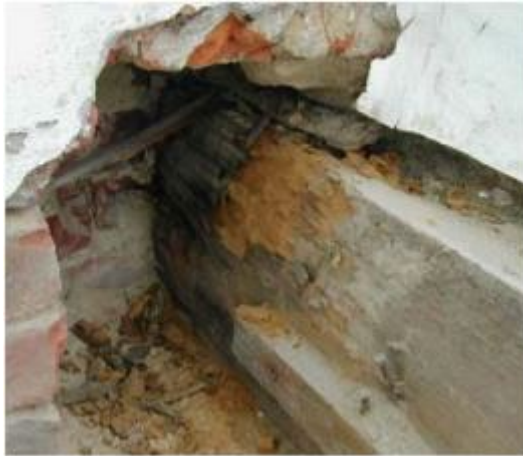
- ▶ houten draagstructuur ingewerkt in de te isoleren gevel
 - met schade

- zonder schade: vereist aanvullende studies (bijv. dynamische simulatie) om de uitvoerbaarheid te verifiëren

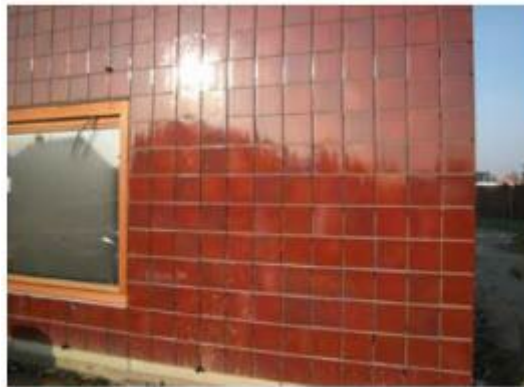
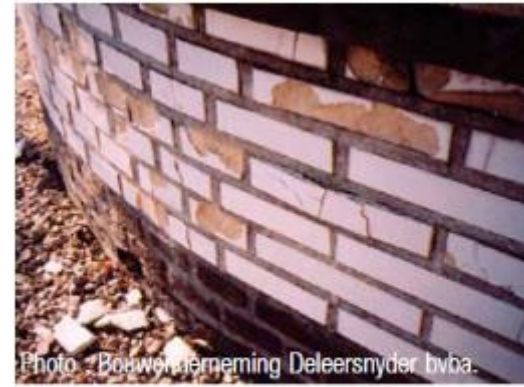
- ▶ buitenbekleding die ondoorlaatbaar is voor waterdampdiffusie

Gelijmde steen, ondoorlaatbare verf, geëmailleerde baksteen zonder spouw, betegeling, enz.

6 Finition de façade fermée à la diffusion de la vapeur d'eau. Gauche : carrelages céramiques. Droite : briques émaillées.

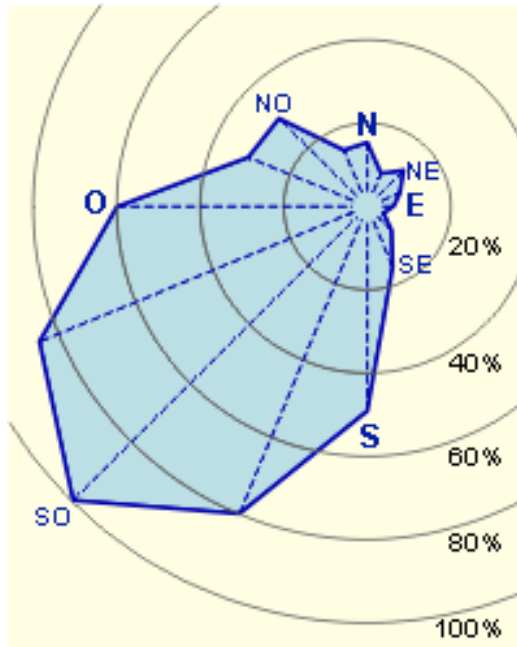
Oriëntatie van de slagregens in
België

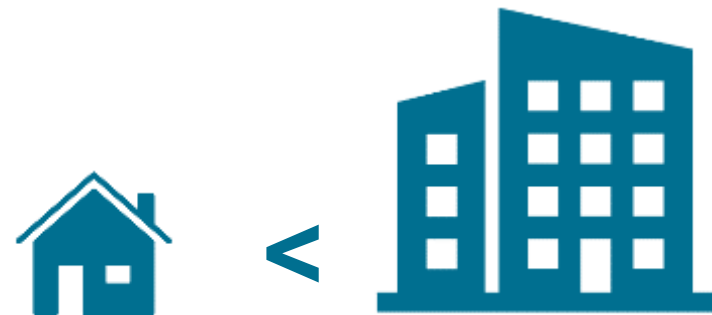
Afhankelijk van de bouwcontext

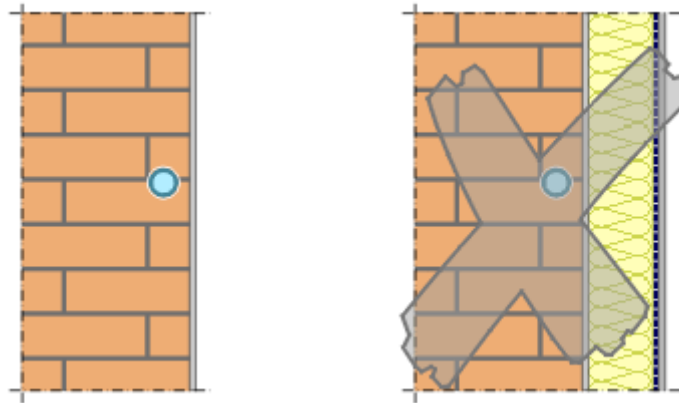
- ▶ waterleidingen of andere leidingen in de wand die gevoelig zijn voor vocht of vorst.

⇒ **Leidingen dienen verplaatst te worden om ze vorstvrij te plaatsen**
