# OPLEIDING DUURZAME GEBOUWEN

CIRCULAIRE ECONOMIE :  
RENOVEREN

**Gevalstudie: Project Ooststraat 15 (PO 2018)**

Renovatie en verdeling van een typisch Brussels huis in 3 appartementen

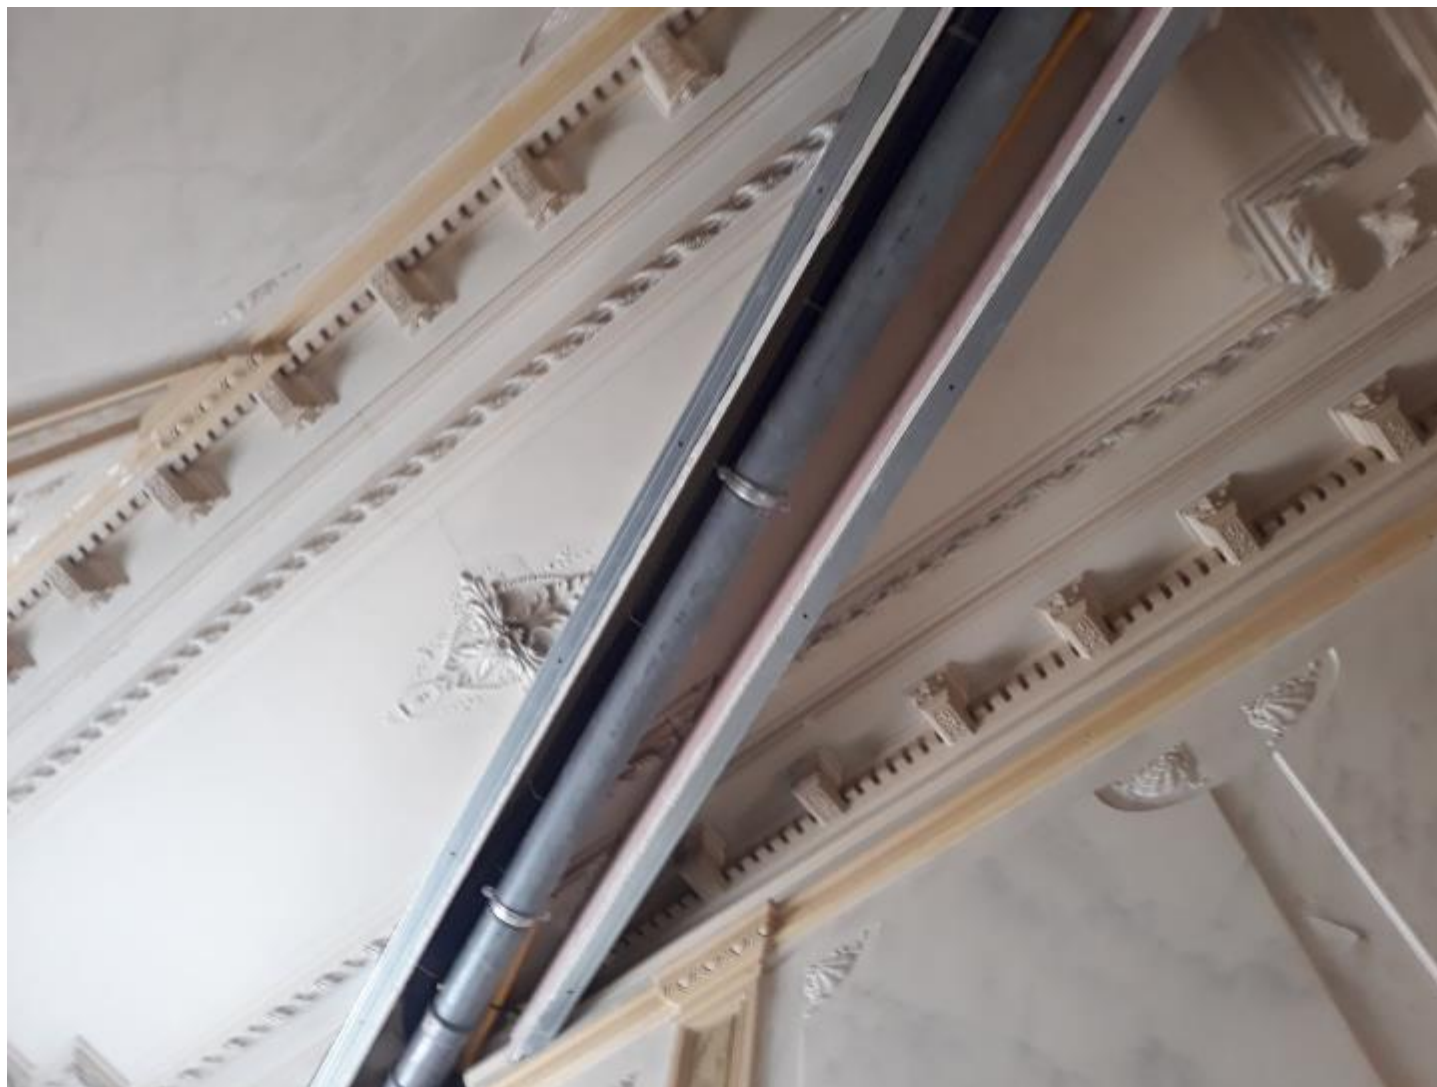
95 m<sup>2</sup> plafonds met sierlijsten (RF 30 min. => maar verplichting om naar 1 uur te gaan door installatie van brandmeldcentrale)

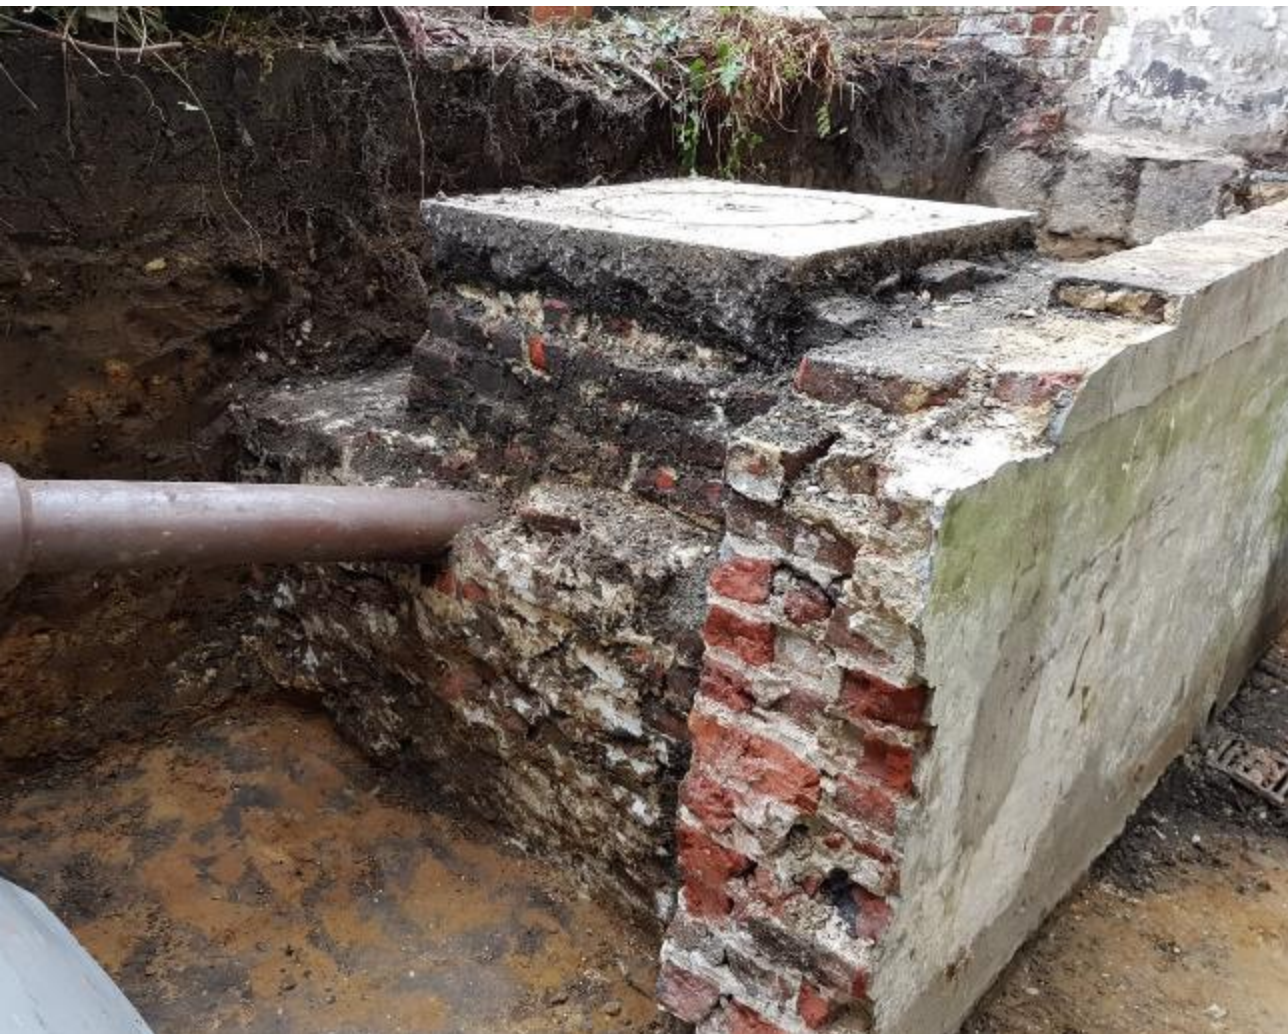
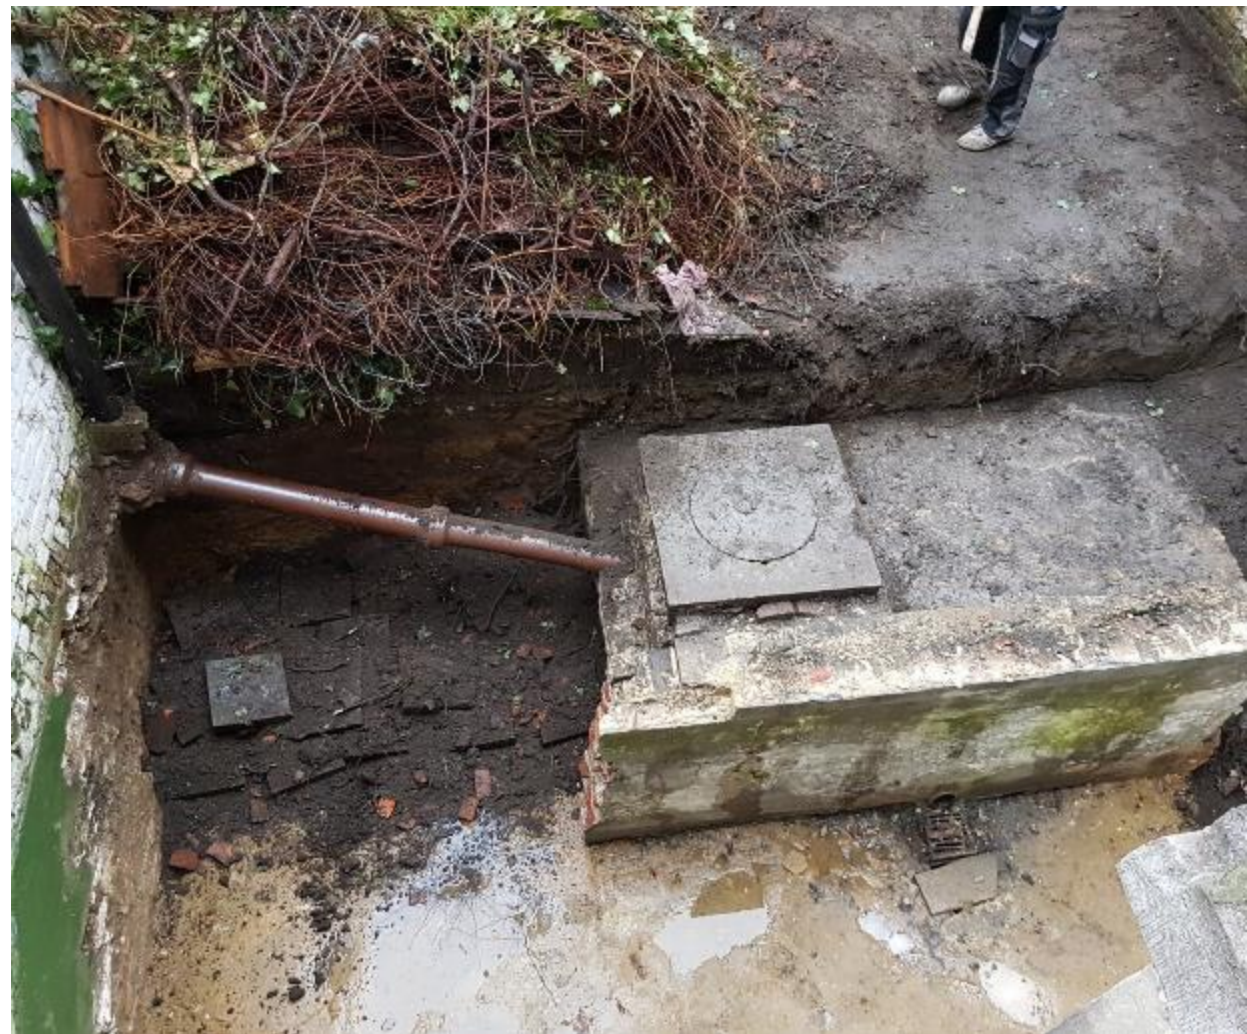
Plafonds met sierlijsten en technische kokers

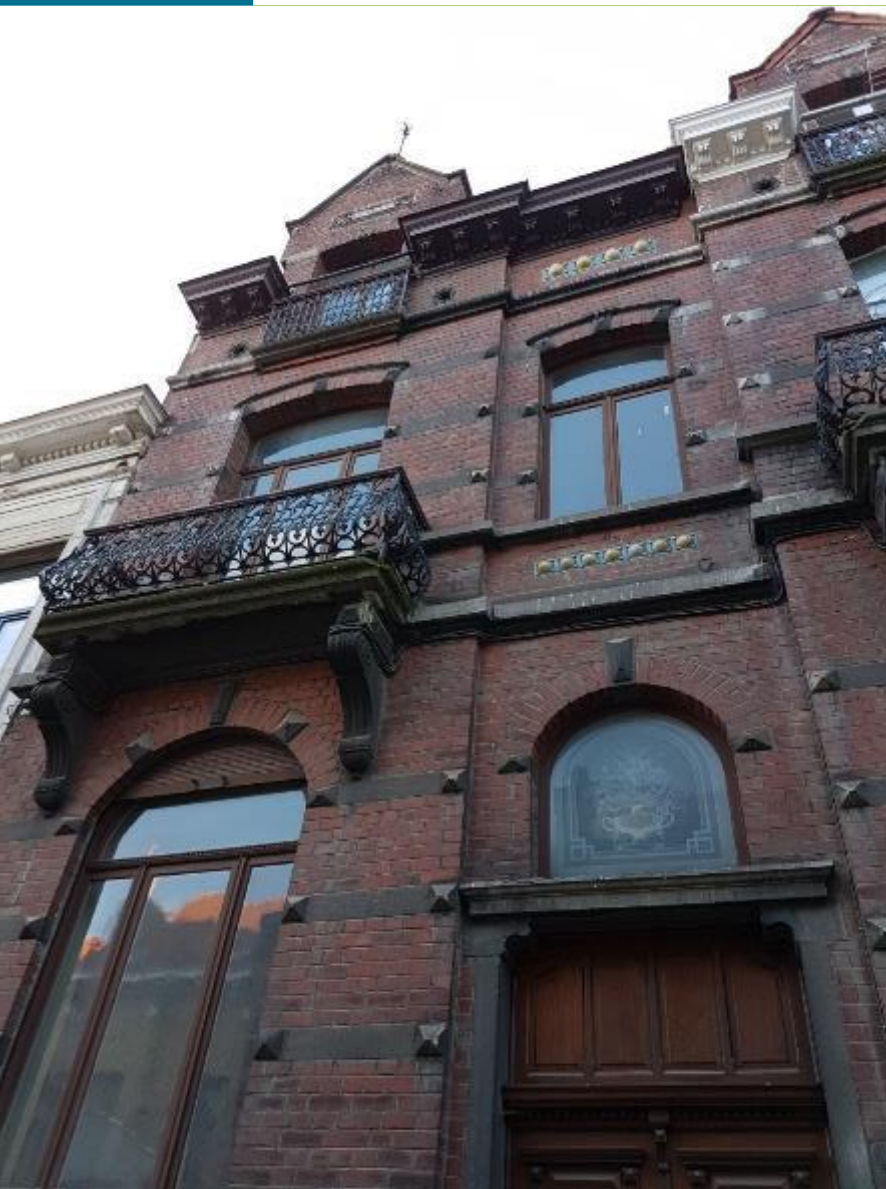
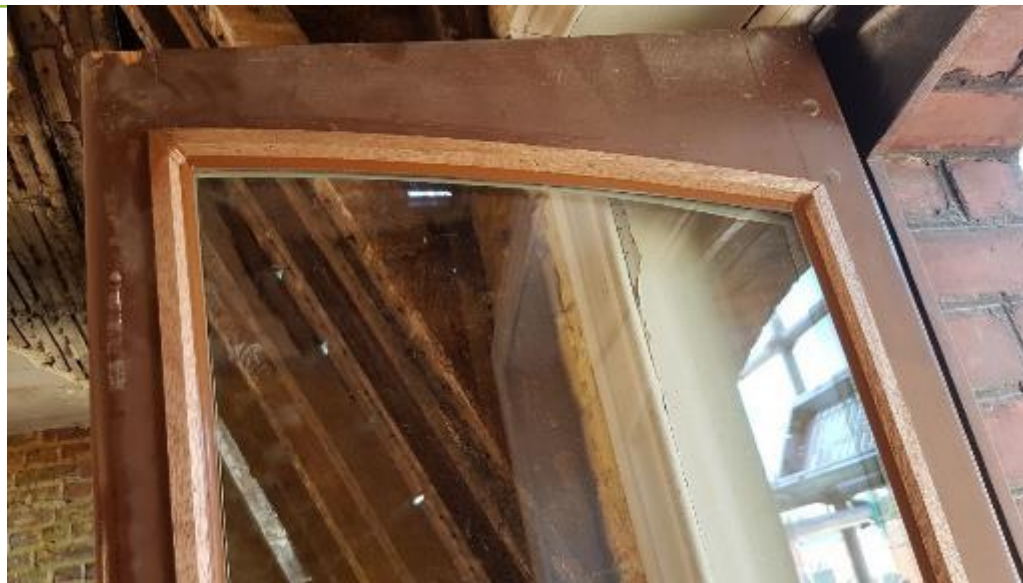
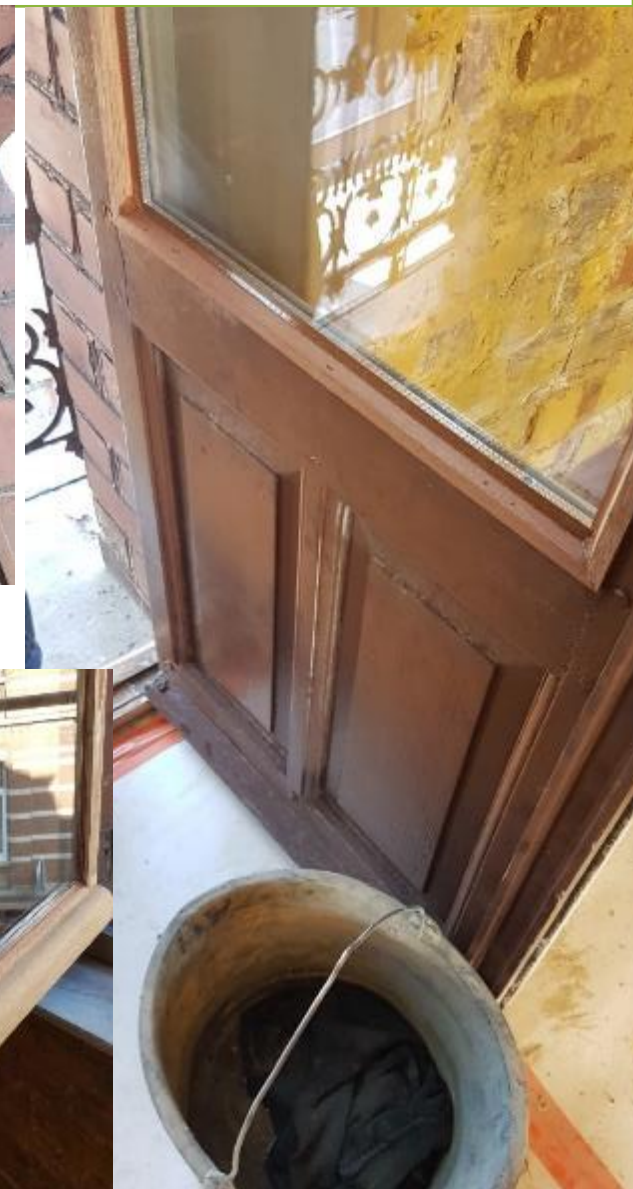
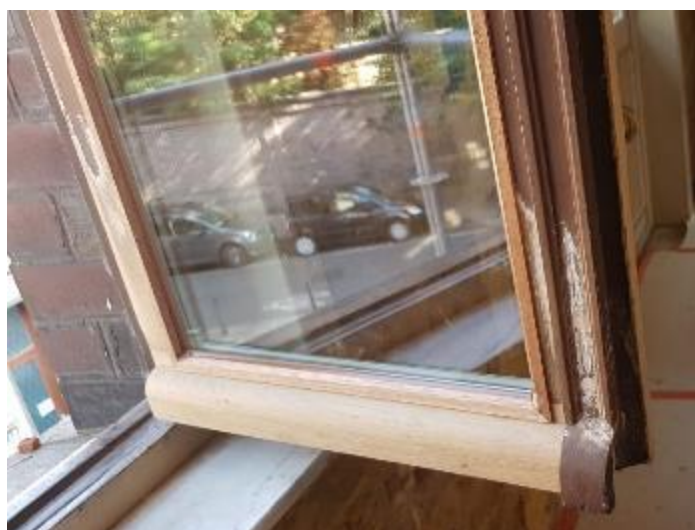
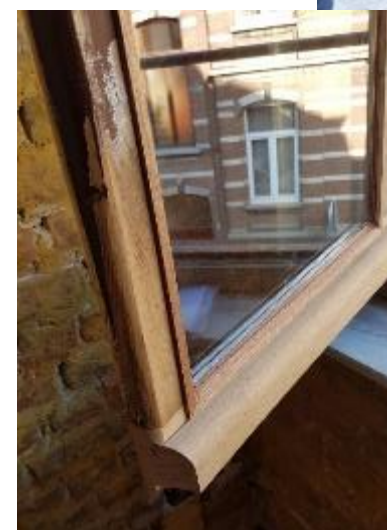
Bestaand regenwaterreservoir

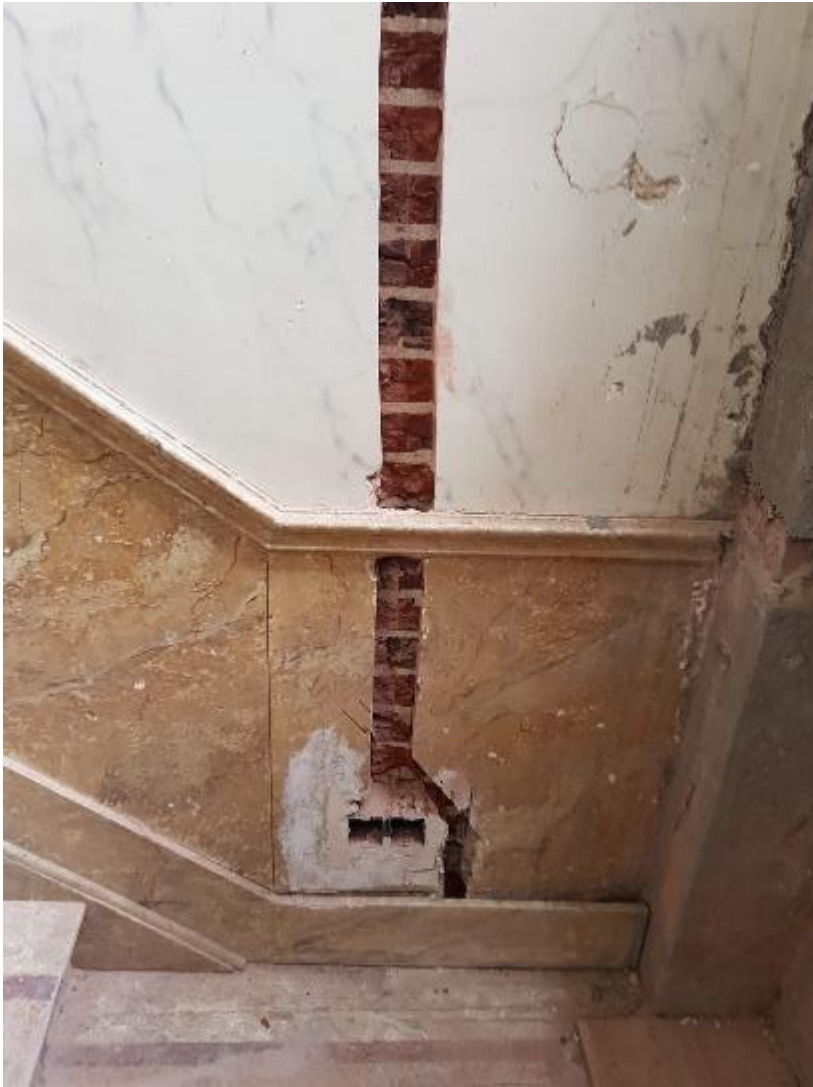
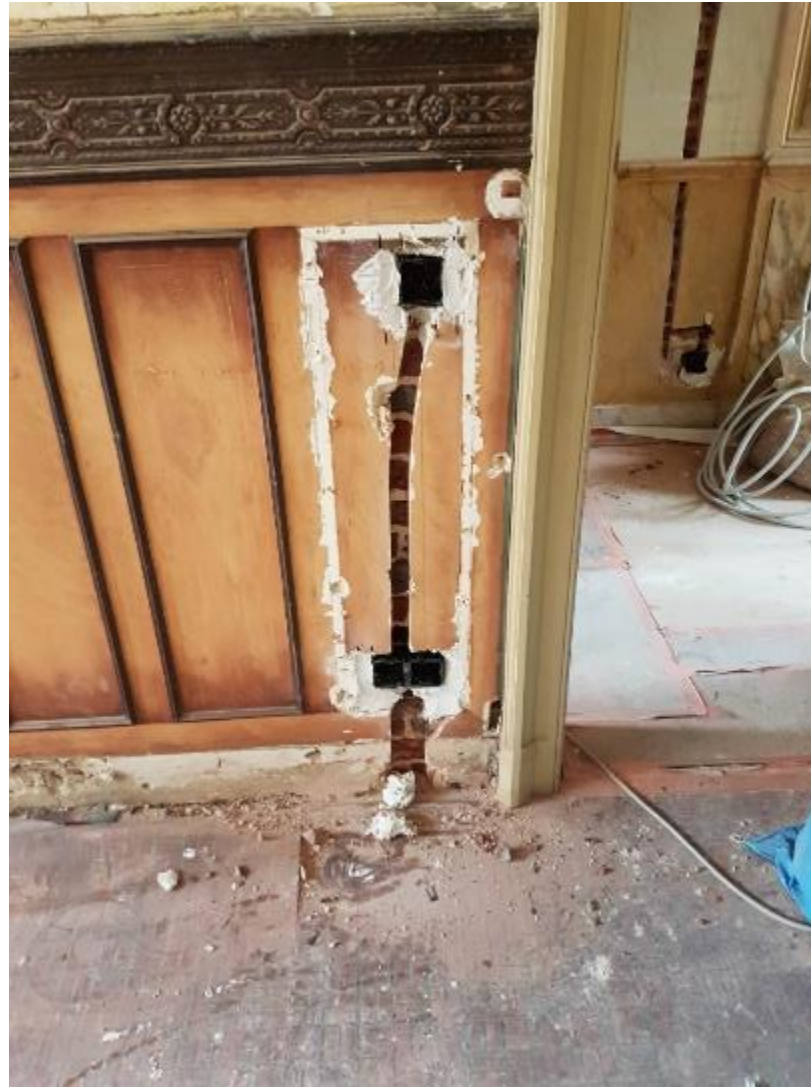
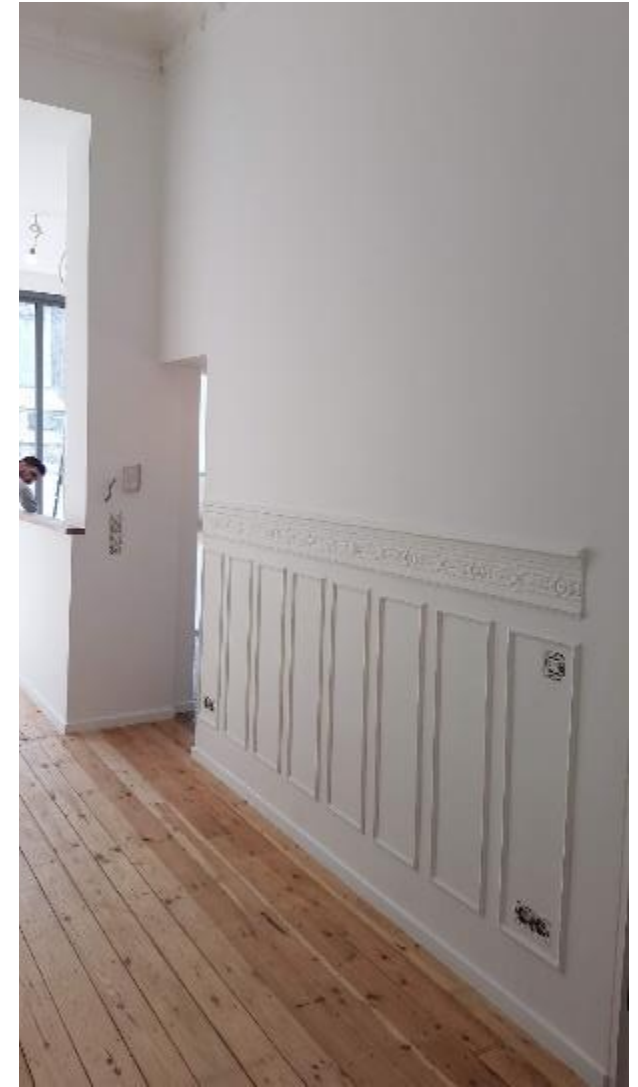
Belang van het ruimtelijke ontwerp en naleving van de verdelingslogica (vak met trap en vak met leefruimte, respect van de hoogten onder plafond)

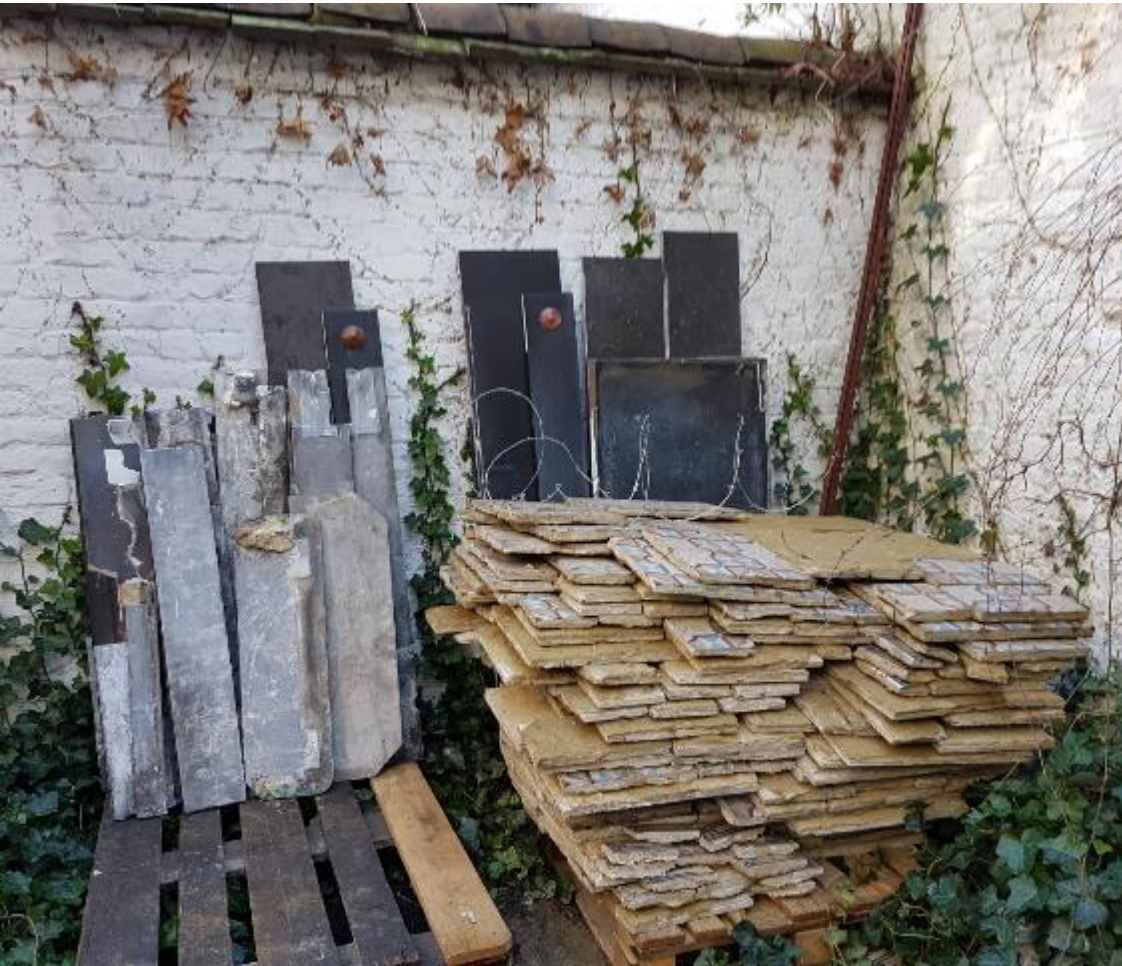
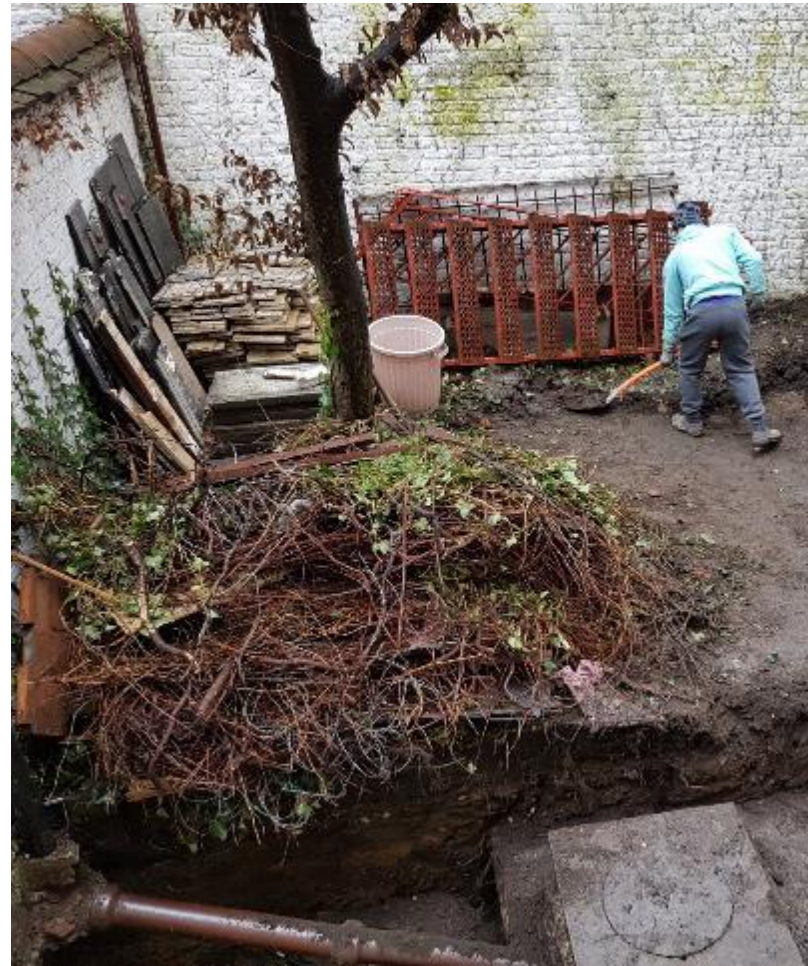
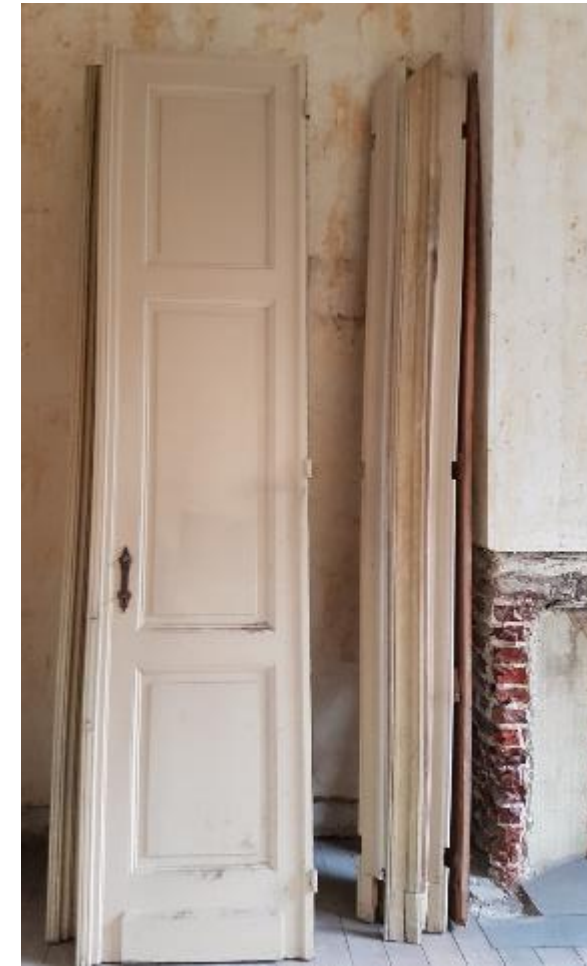
Vloertegels, tuintrap, schoorsteenmantel, dorpels uit blauwe steen, lateien en traptreden, muurafdekkingen, binnendeuren, zuurgeëet glas, timmerhout

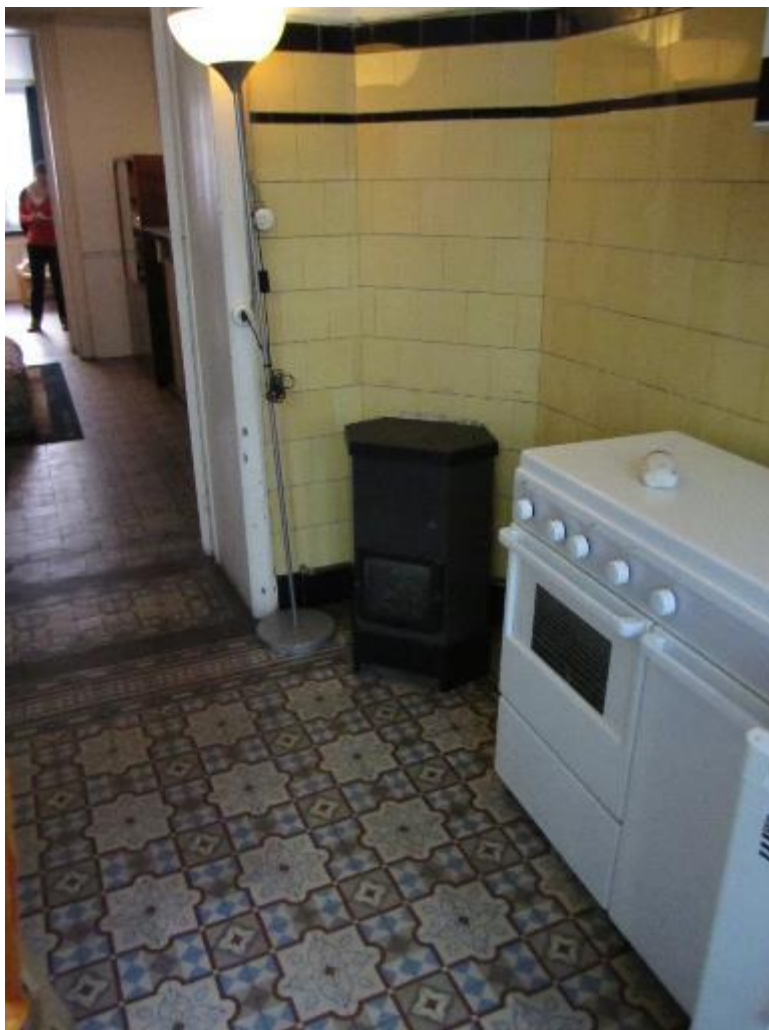
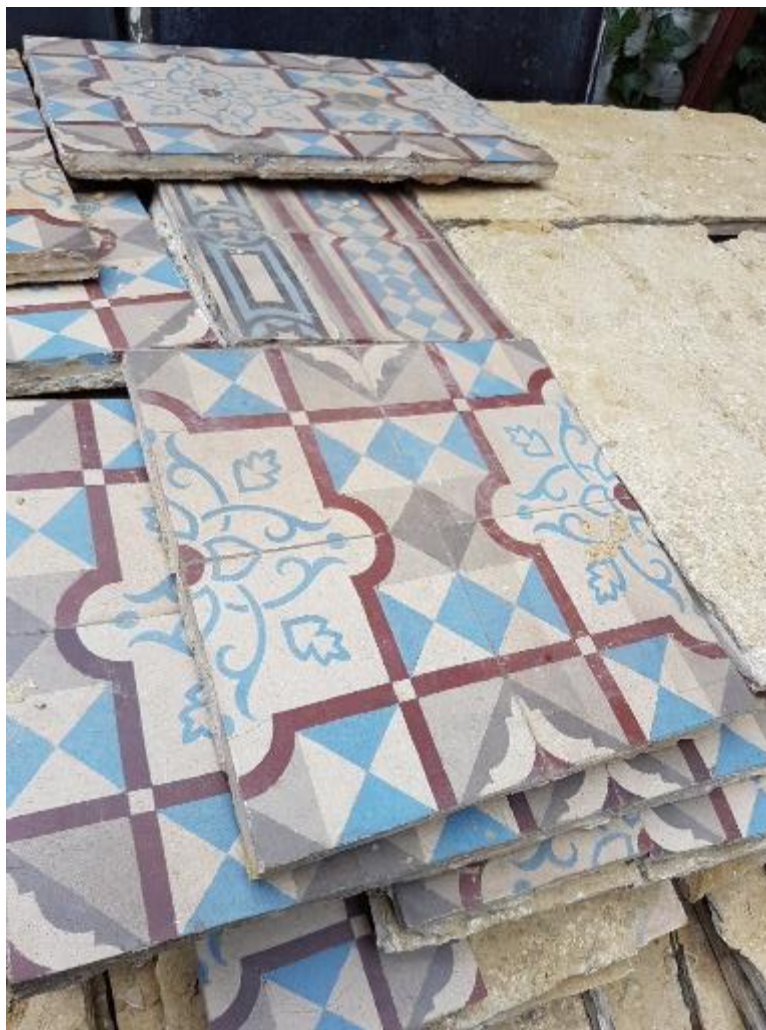
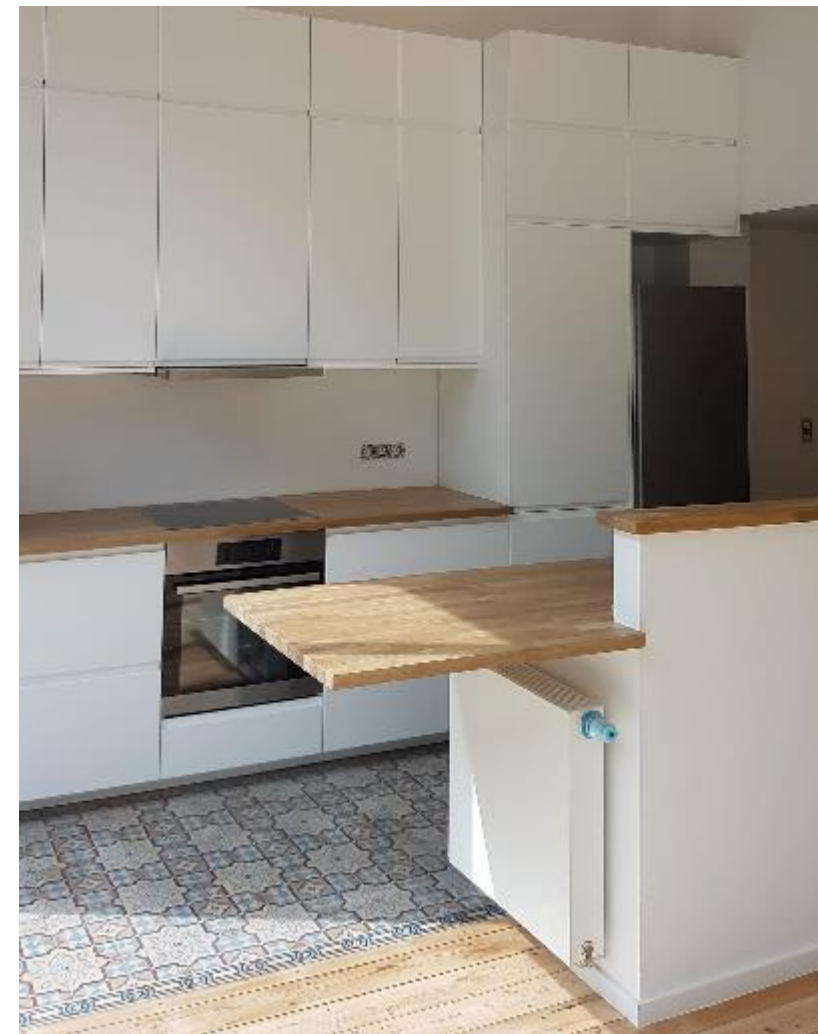
Vloertegels

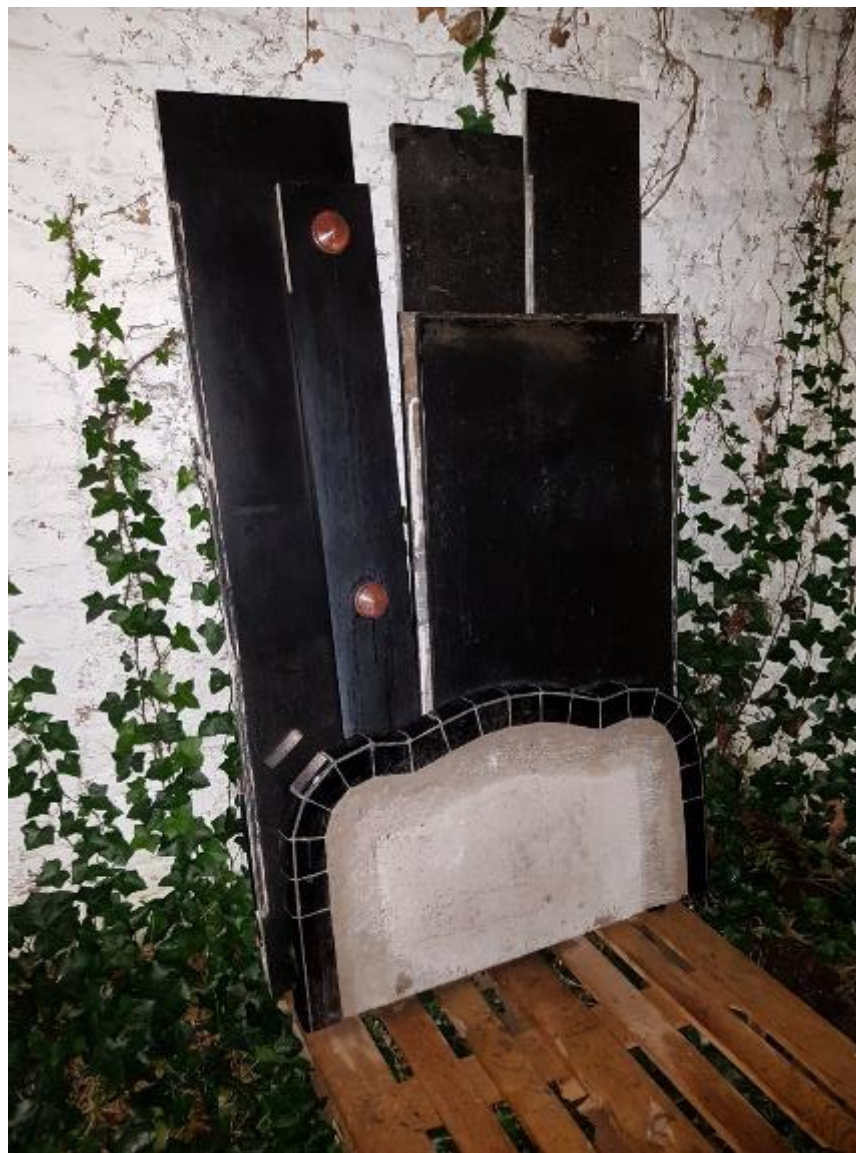
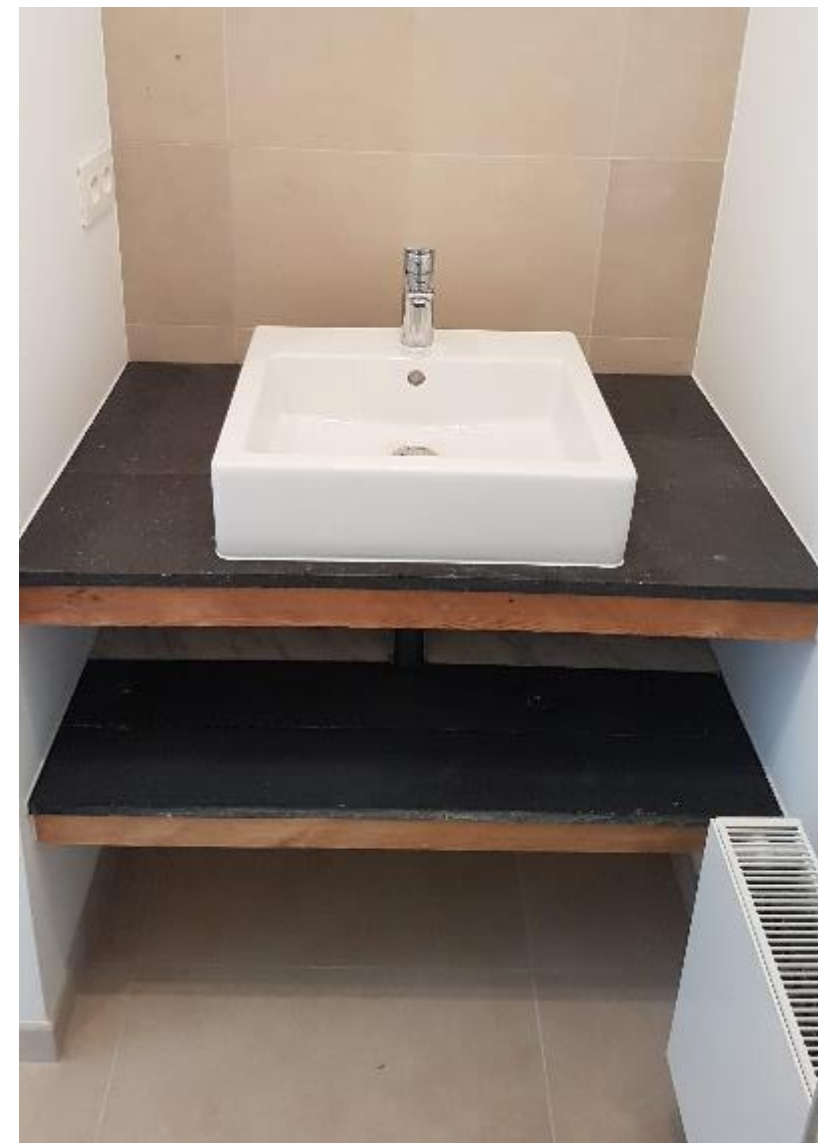
Schoorsteenmantel

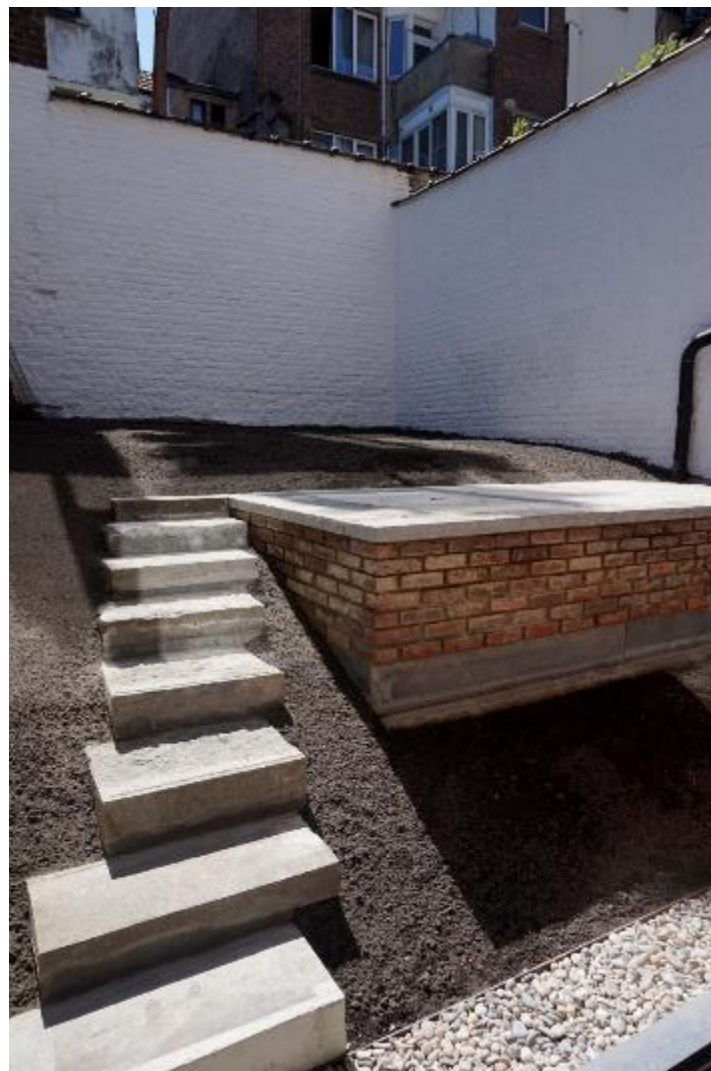
Dorpels uit blauwe steen, lateien en traptreden, muurafdekkingen

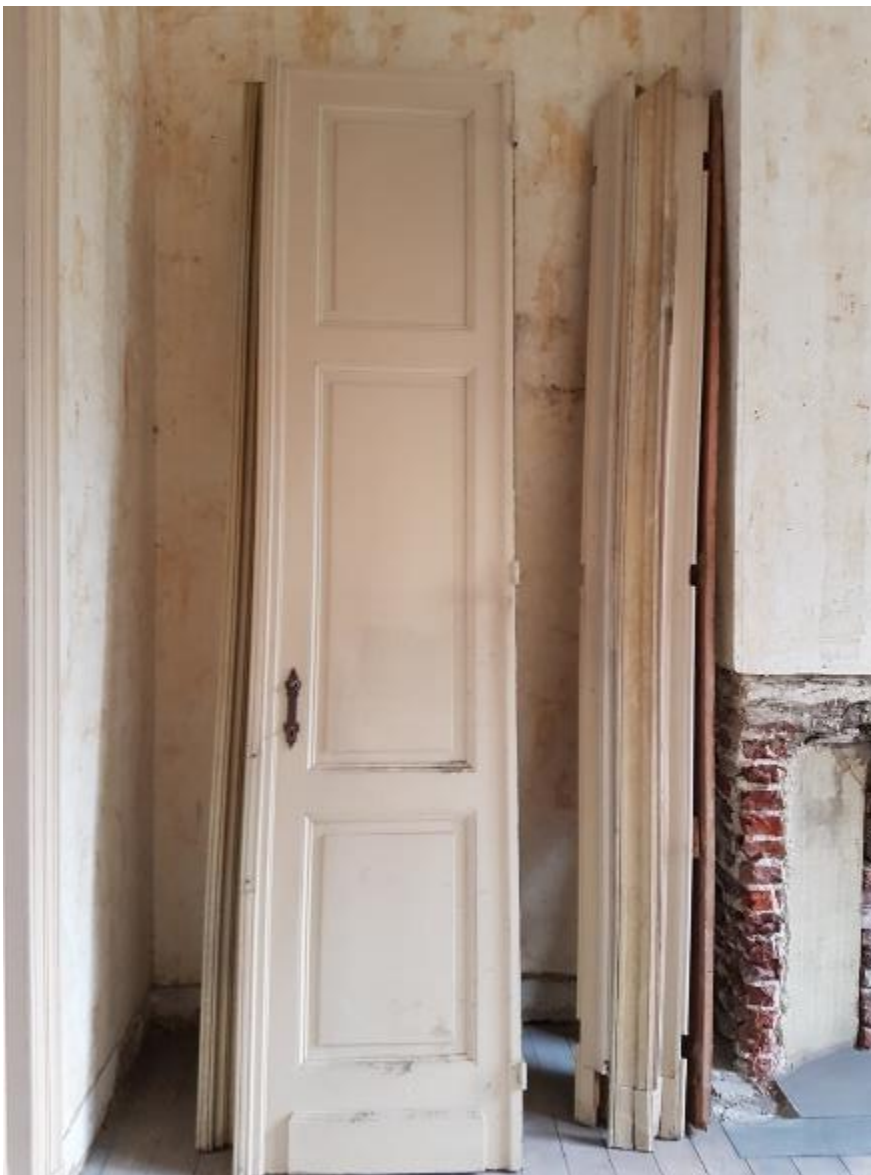
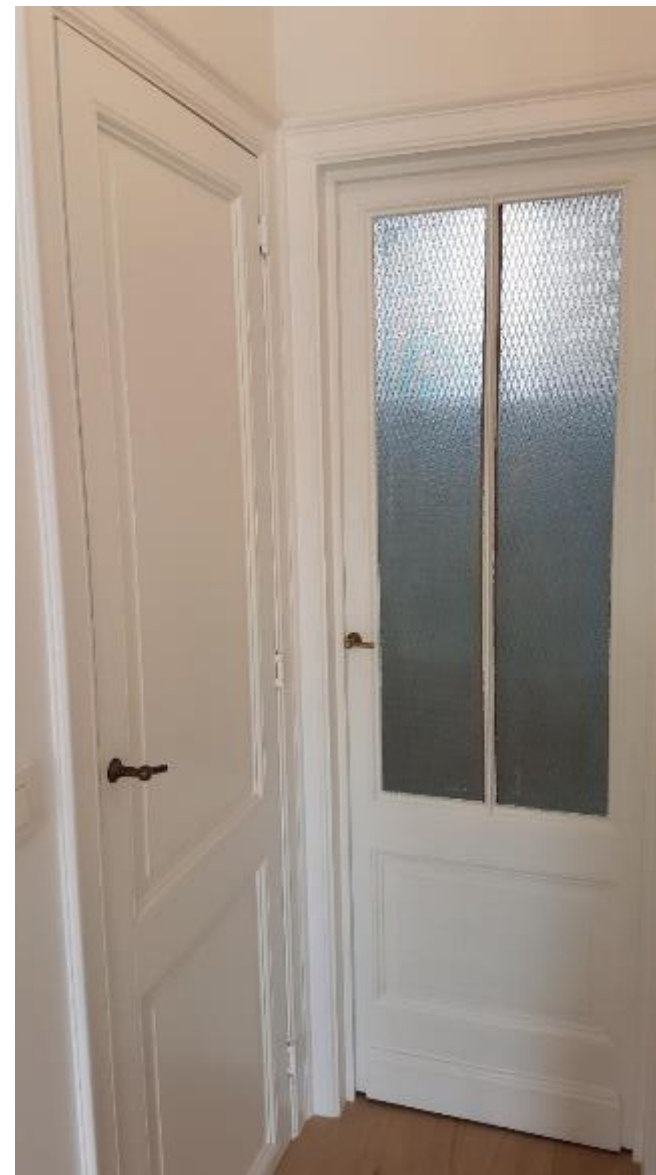
Binnendeuren

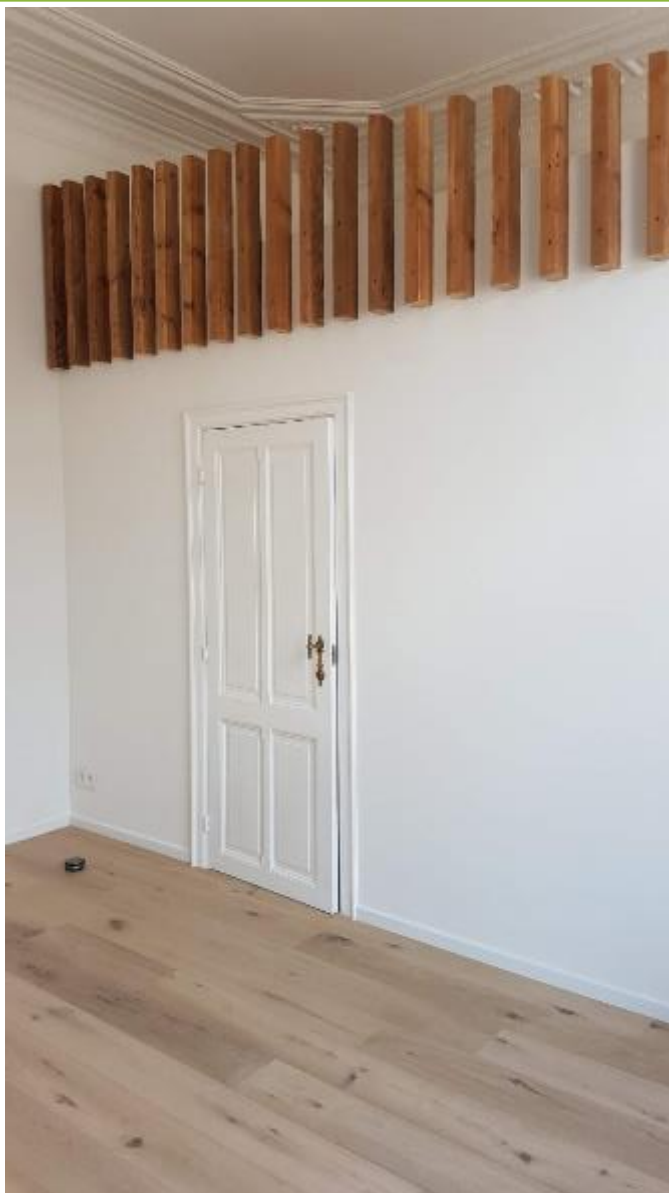
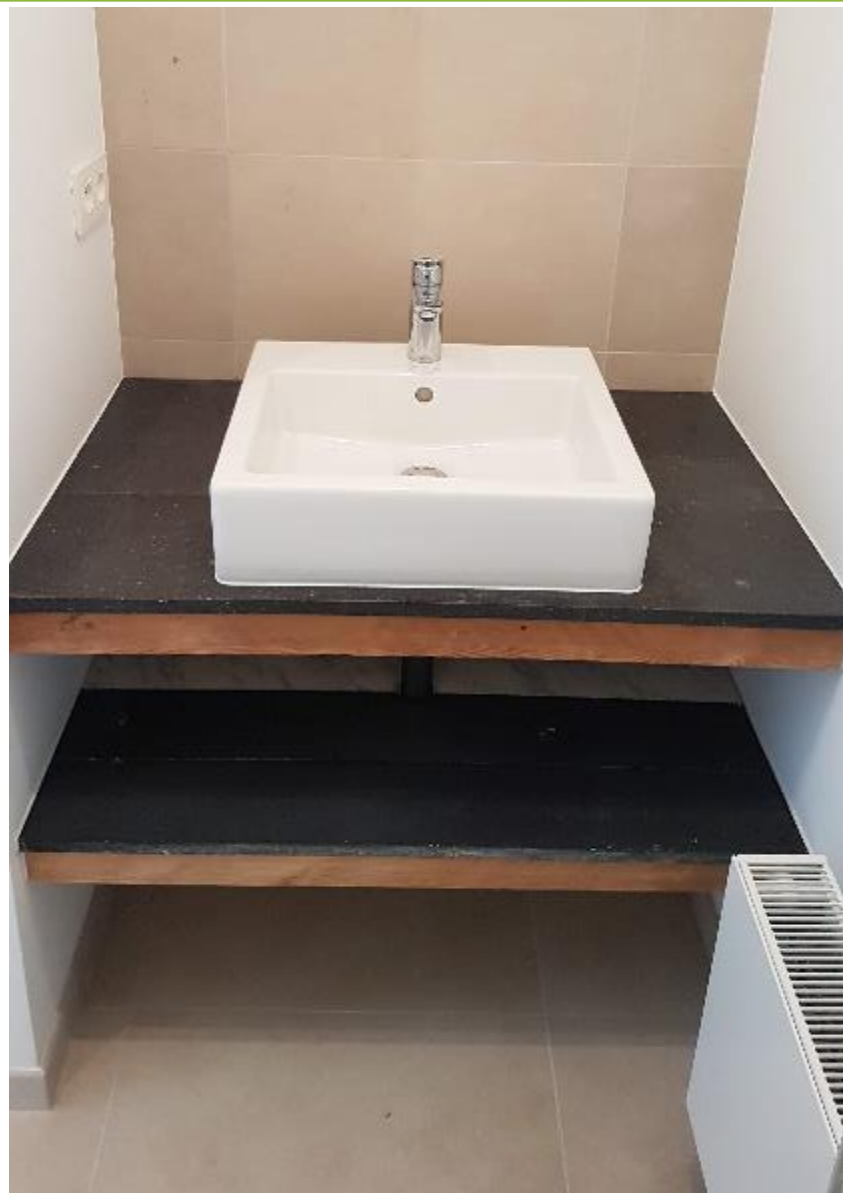
Timmerhout
