# OPLEIDING DUURZAME GEBOUWEN

CIRCULAIRE ECONOMIE :  
RENOVEREN

**Gevalstudie: Project Ooststraat 15 (PO 2018)**

Renovatie en verdeling van een typisch Brussels huis in 3 appartementen

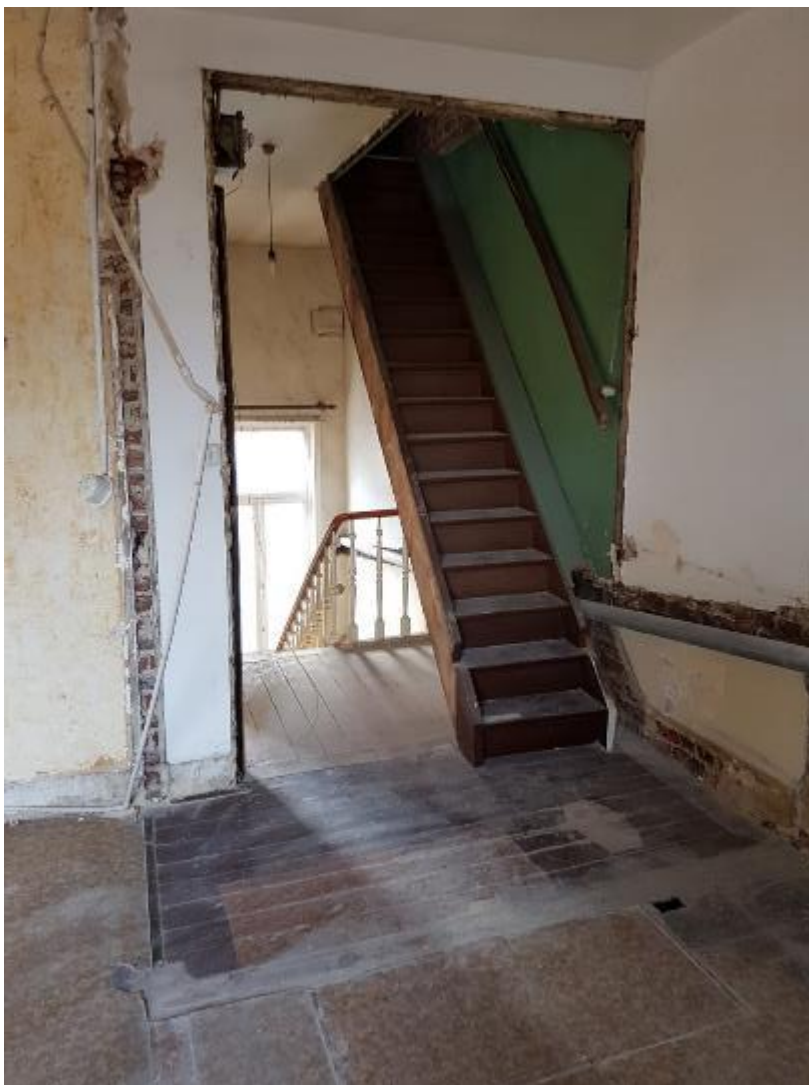
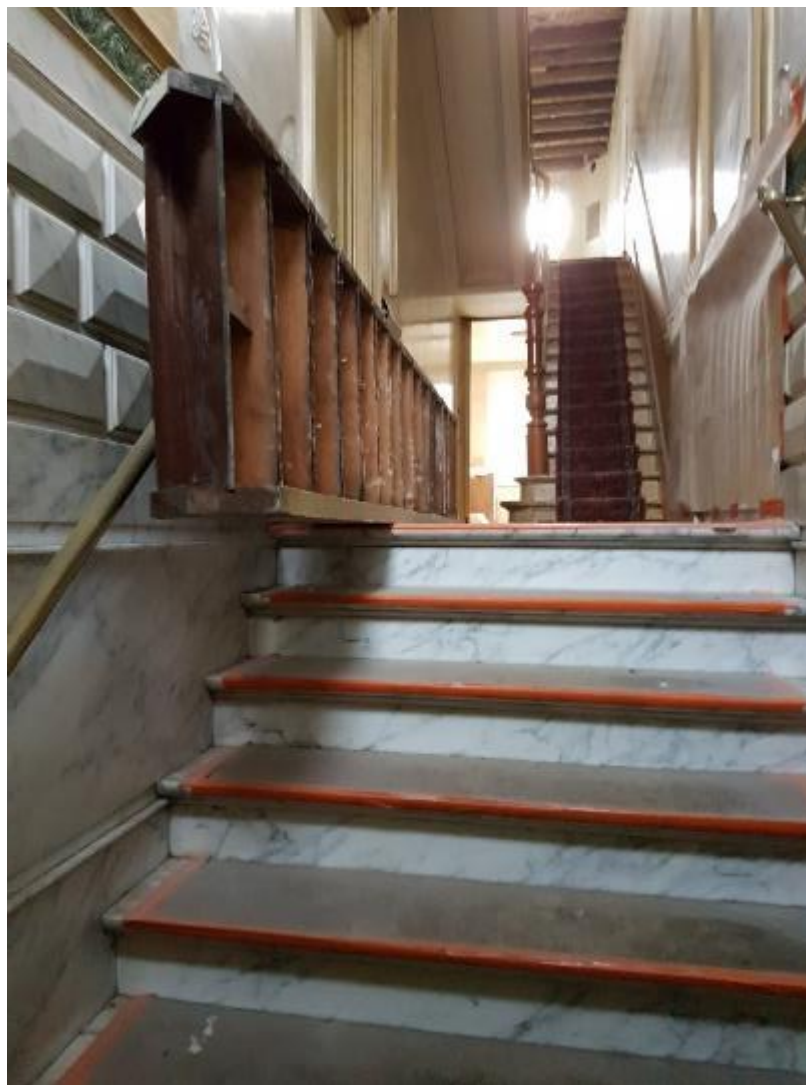
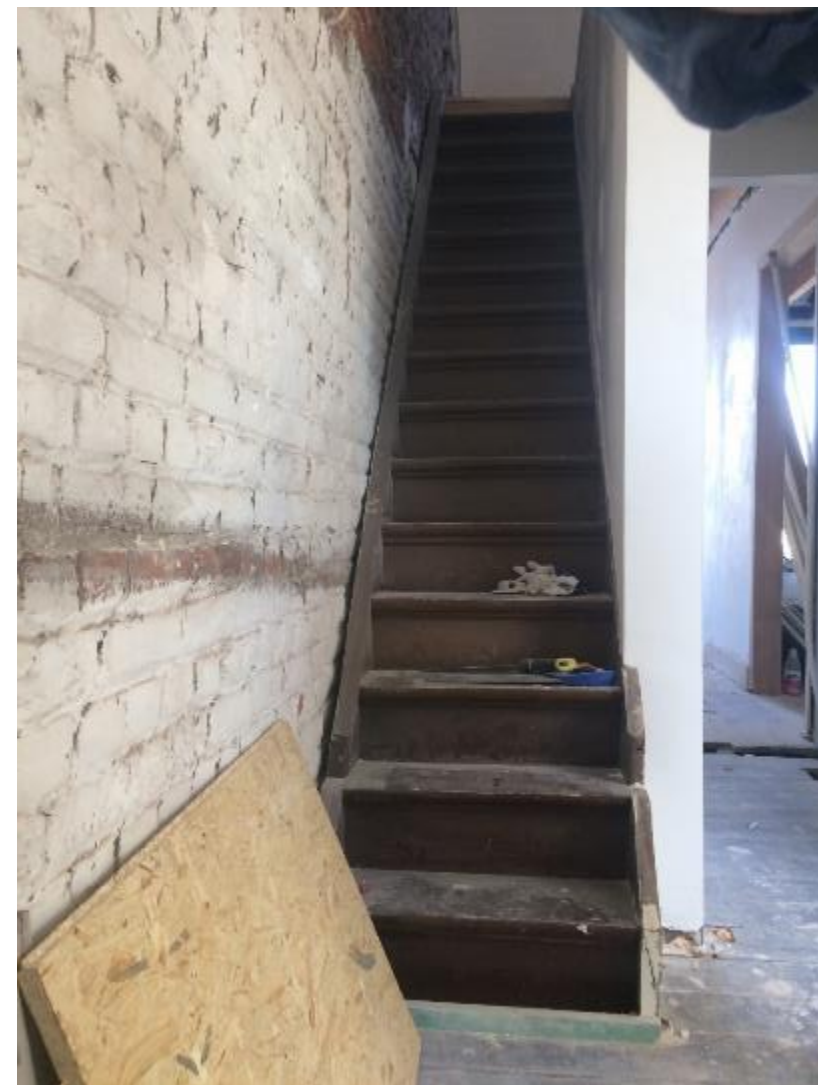
Zoldertrap

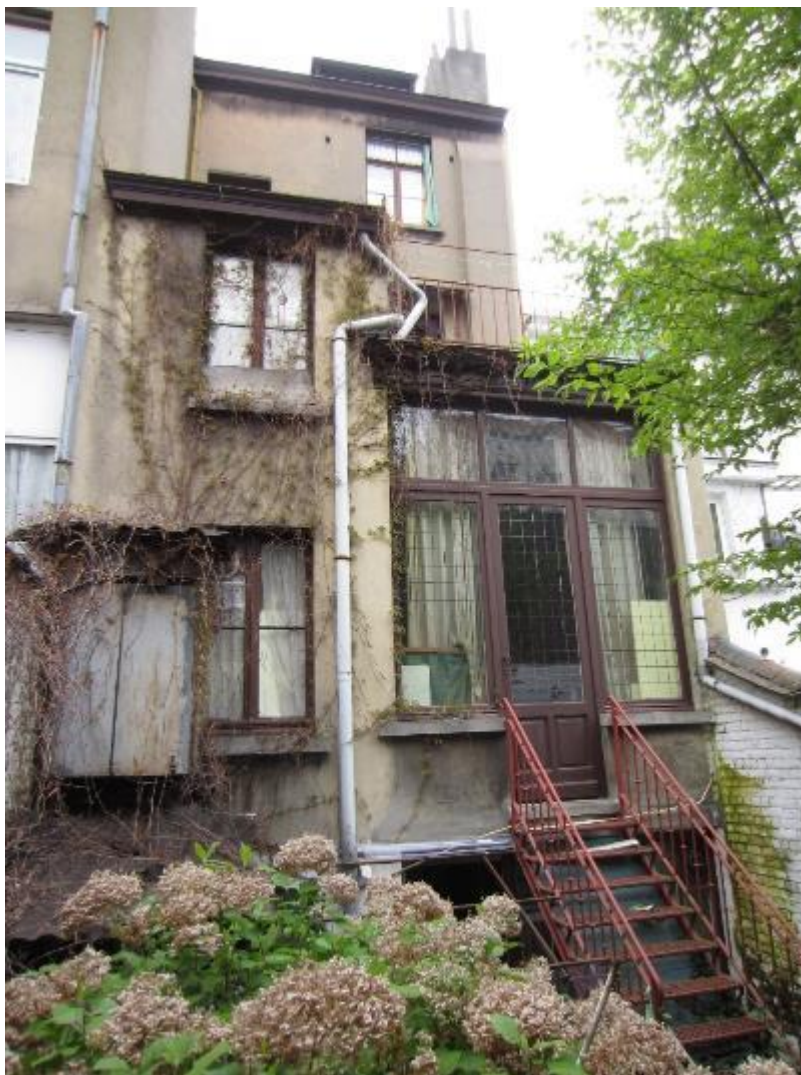
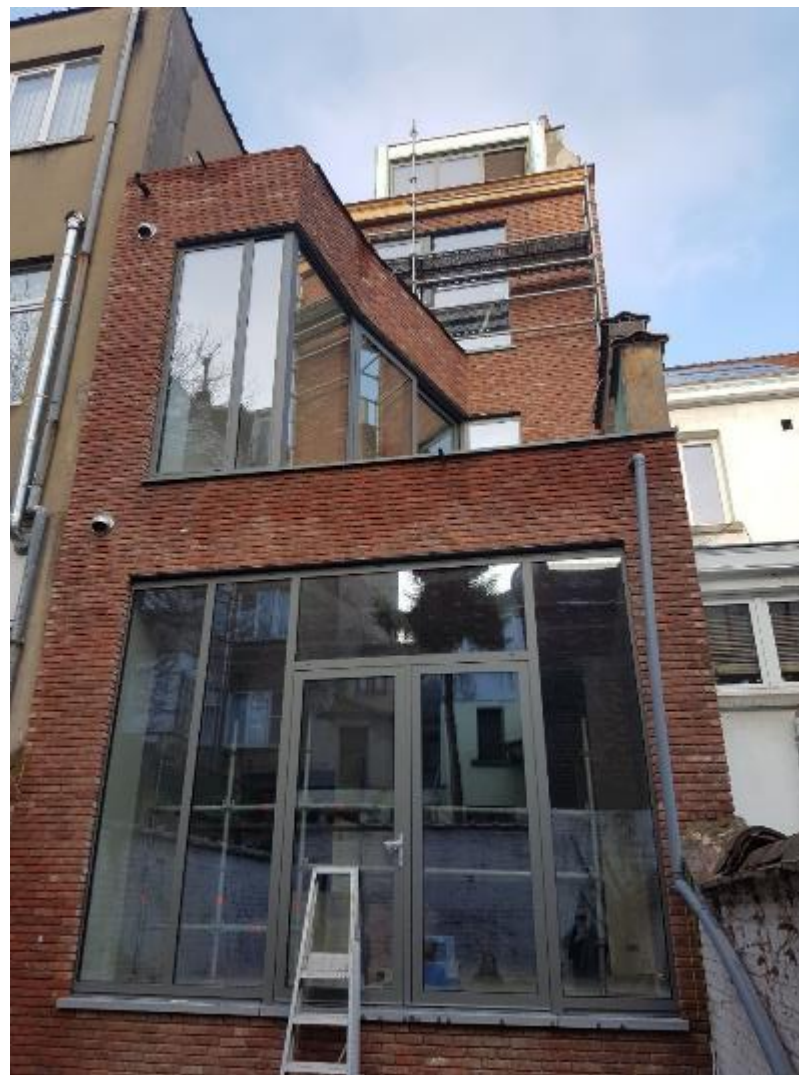
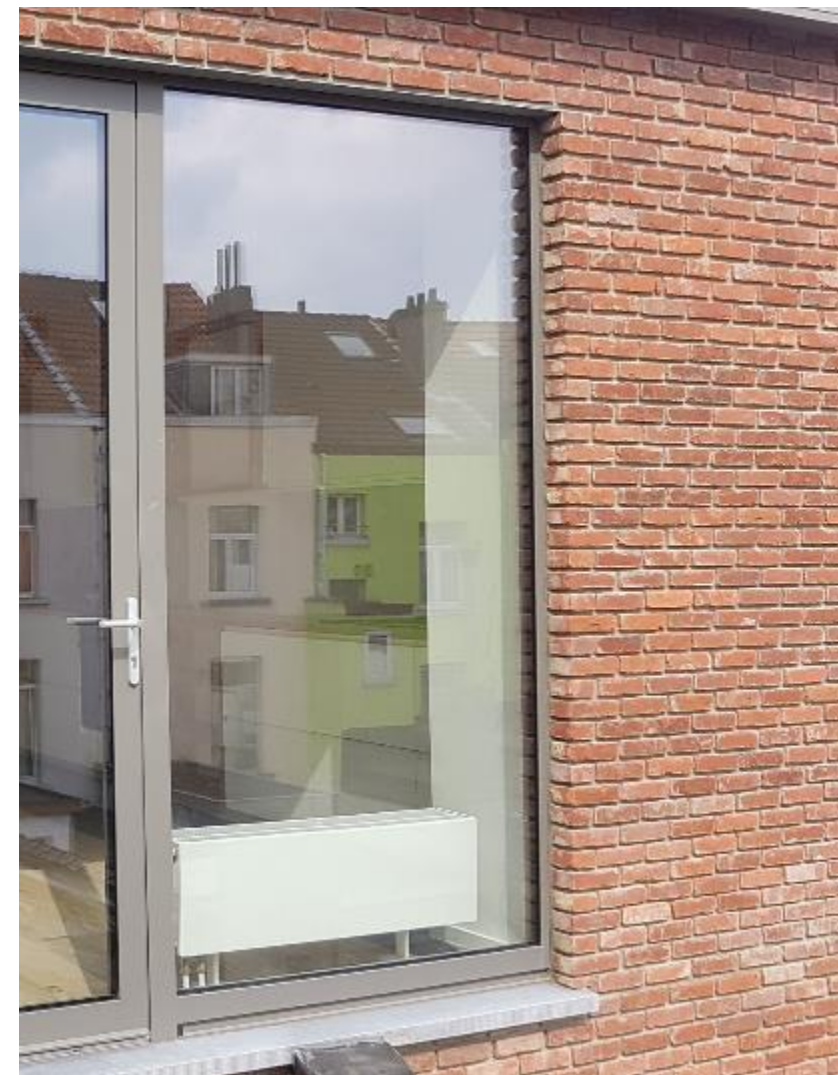
Recuperatiebakstenen voor gevel (dikkere voeg)

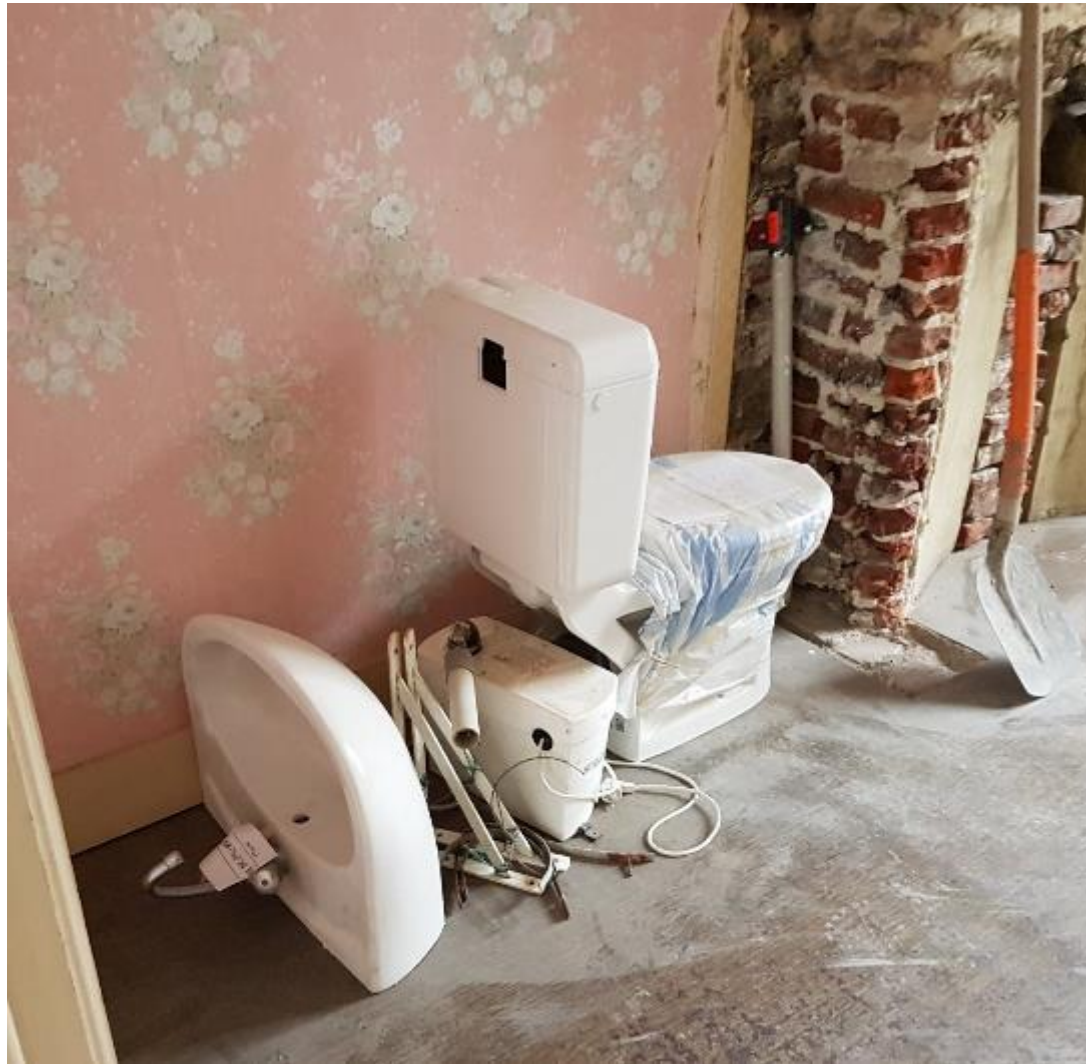
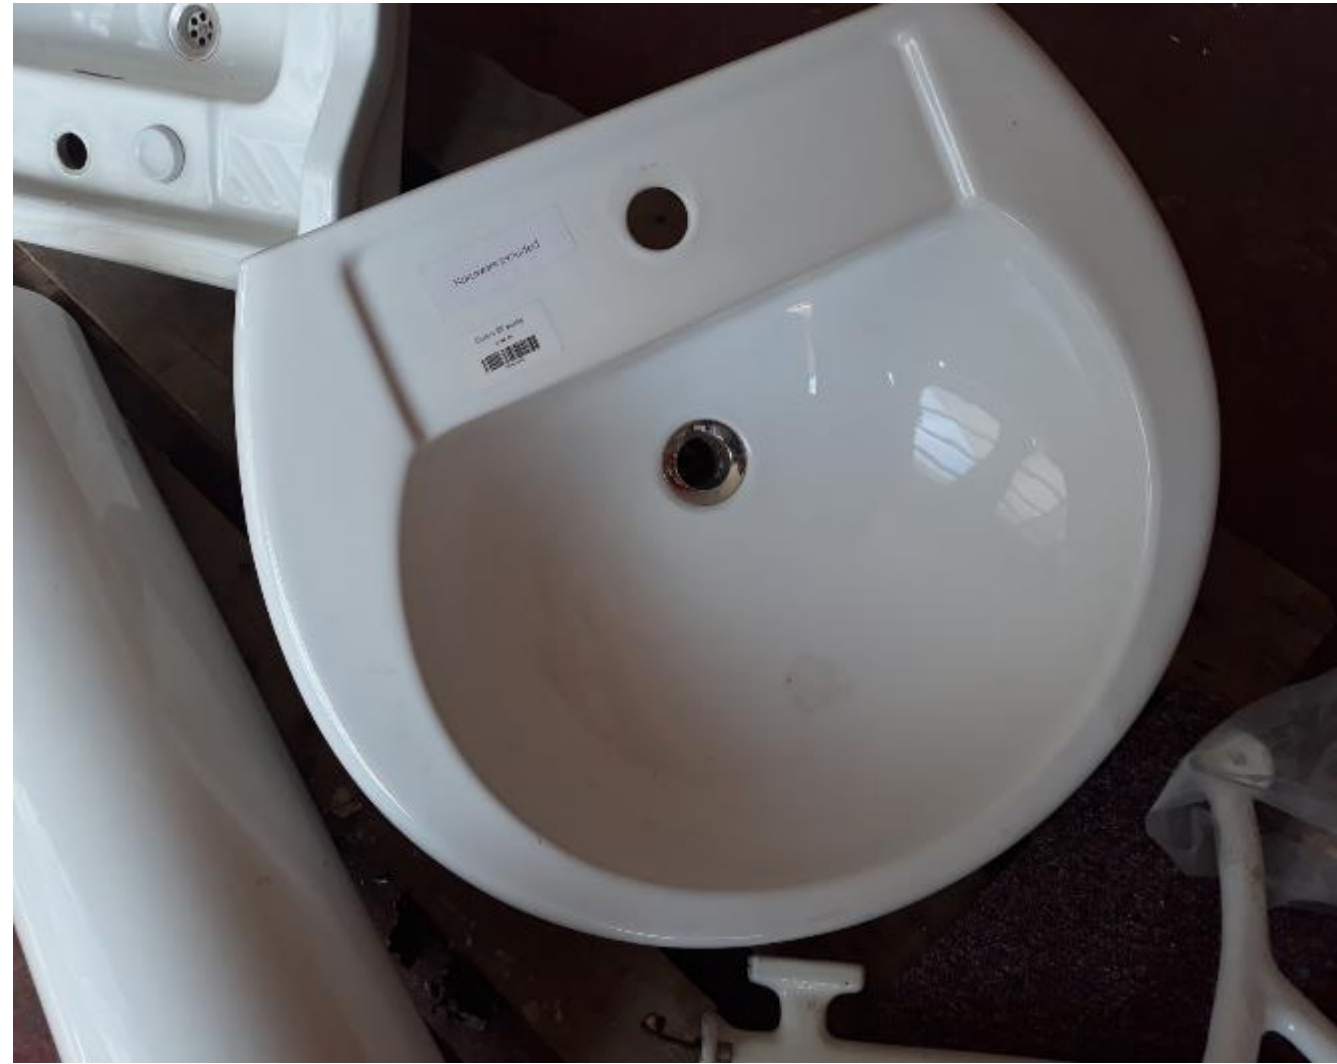
Gebruik van teveel bestelde of overtollige isolatie of hergebruik van synthetische isolatie van het PIR-type, hergebruik van sanitaire toestellen, hergebruik van vermogensschakelaars, hergebruik van bepaalde wandtegels (te veel verlies bij ontmanteling)

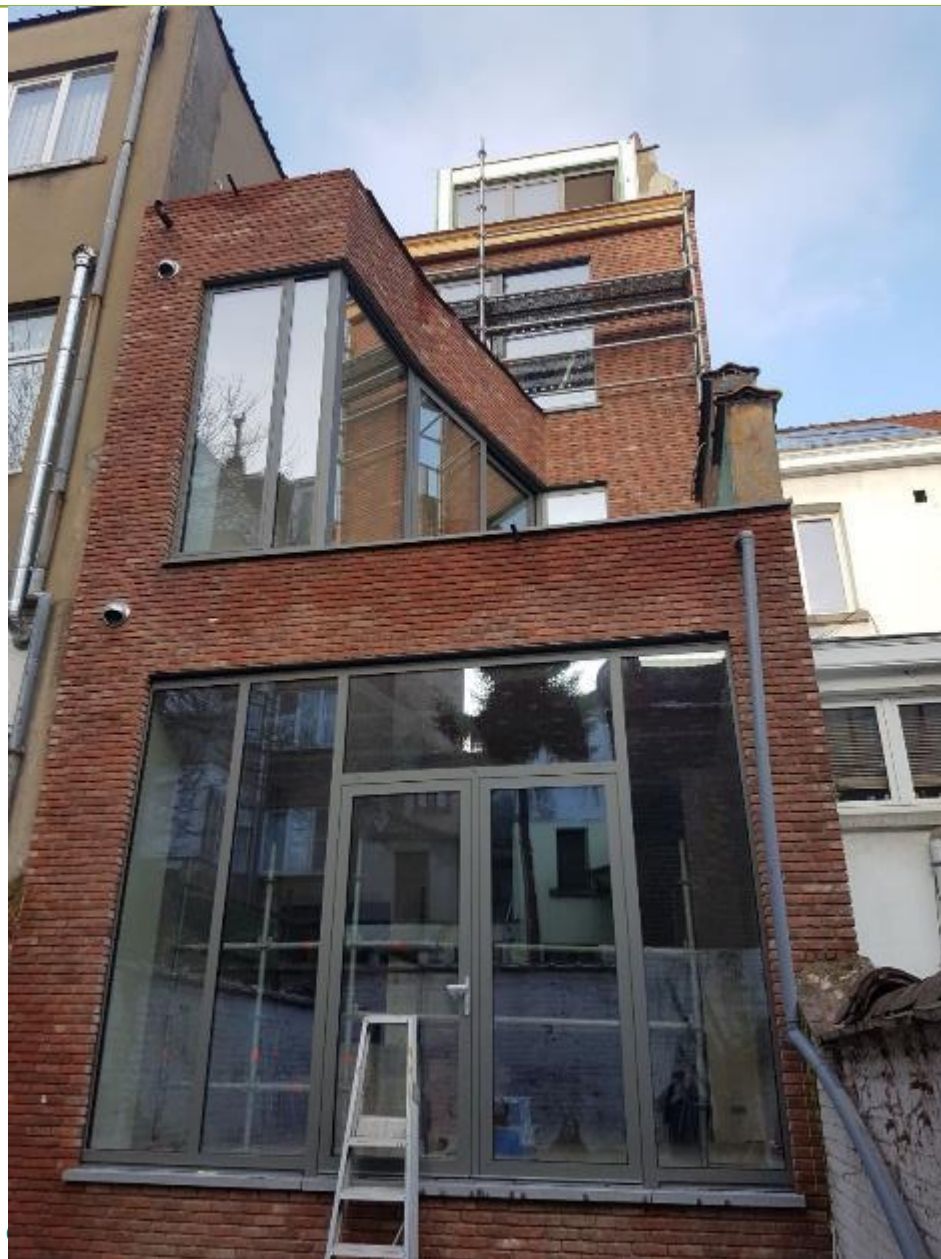
Geen verlijming van bakstenen
