# Inventaris en toolkit hergebruik

Nieuwe architecturale werkwijzen  
bevorderen via hergebruik

Seminarie Duurzame Gebouwen 12.09.2024  
Innovatieve tools voor het ontwerpen van circulaire gebouwen

Wijkcentrum Molenwest

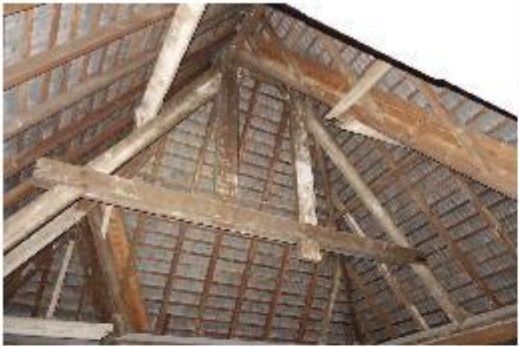
#### Charpente en bois

| | Quantité<br>Dimensions | <u>Structure principale:</u><br><b>7 fermes</b><br><br><u>Structure secondaire:</u><br><b>62 pannes:</b> 18 sablières + 8 faîtières + 36 intermédiaires<br>→ section: 7*17,5 cm - portée de 6 m<br><b>19 arbalétriers:</b> 14 + 5 d'arêtières<br>→ section: 8*23 cm - portée de 7,5 m<br><b>112 chevrons</b><br>→ section 8*9 cm - portée de 4 m |

Veuillez noter que les valeurs mentionnées ci-dessus sont approximatives. Elles sont calculées à partir de photos et de mesures prises in-situ, et non à partir d'un plan de toiture.

| Description | Charpente en bois supportant la toiture du bâtiment.<br><br>Essence du bois à ce jour inconnue.<br><br>Les différents éléments de la charpente sont dans des états divers. |
| Points d'attention en cas de maintien | Lorsque les combles ne sont pas destinés à être utilisés, il se peut que le bois soit traité au chrome, au bore ou à l'arsenic. Il faudra réaliser des tests pour vérifier cela.<br><br>Les différentes taches (blanches ou brunes foncées) présentes sur le bois montre que des dommages locaux liés à l'humidité/moisissure peuvent être présents. Il faut vérifier l'état de chaque ferme et de chaque chevron.<br><br><b>Attention!</b> Avant de démonter la toiture, il convient de réaliser un test de détection d'amiante au niveau des ardoises en fibrociment. Si le test s'avère positif, certaines précautions devront être prises lors du démontage de la charpente.<br><br>Une fois les ardoises démontées, le bois ne peut pas être exposé à nu, à la pluie. La charpente doit toujours être conservée au sec.<br><br>Il faudra déclouter les différents éléments de la charpente sur le chantier et convenir sur un mode de conditionnement avant le transport du bois vers son lieu de stockage ou de réemploi. |

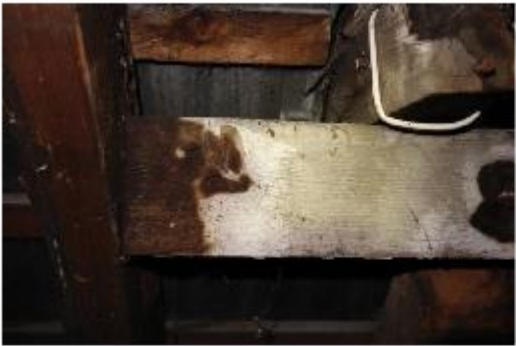
| | Tâches d'humidité sur le bois.<br>Ces tâches peuvent présenter des dégâts importants sur le matériau. |

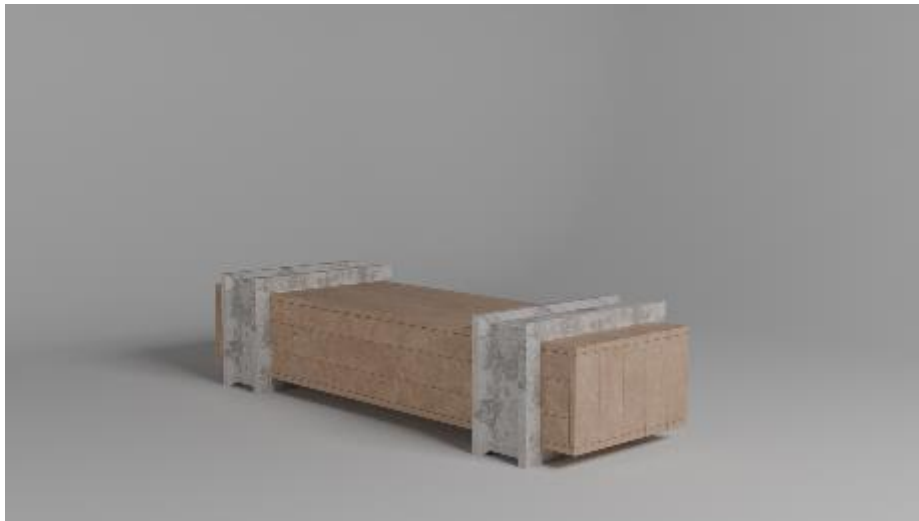
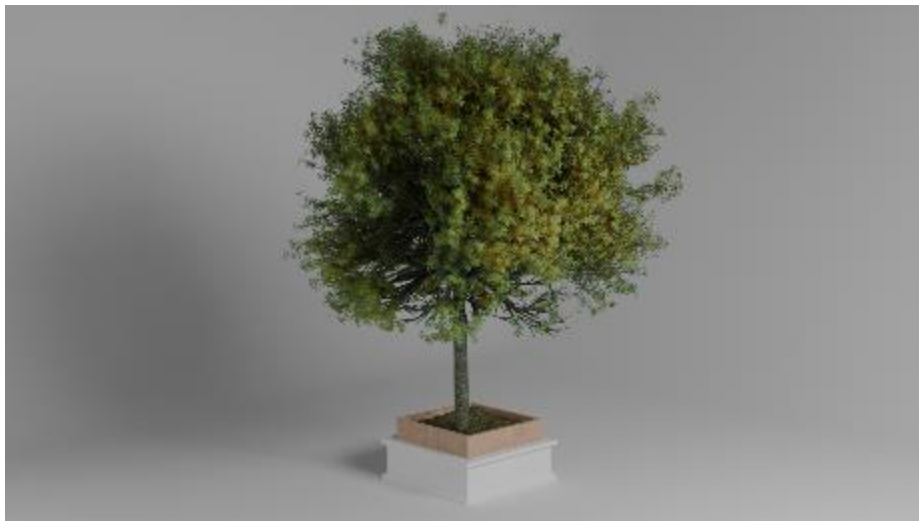
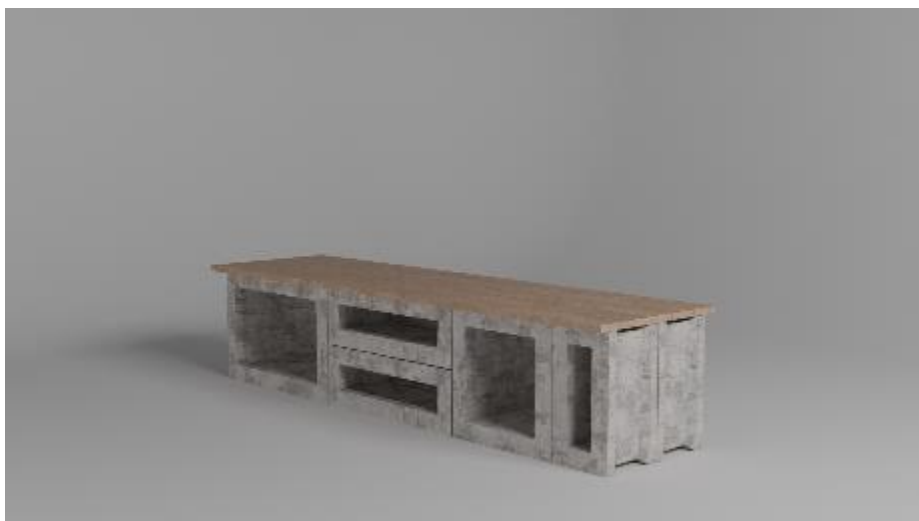
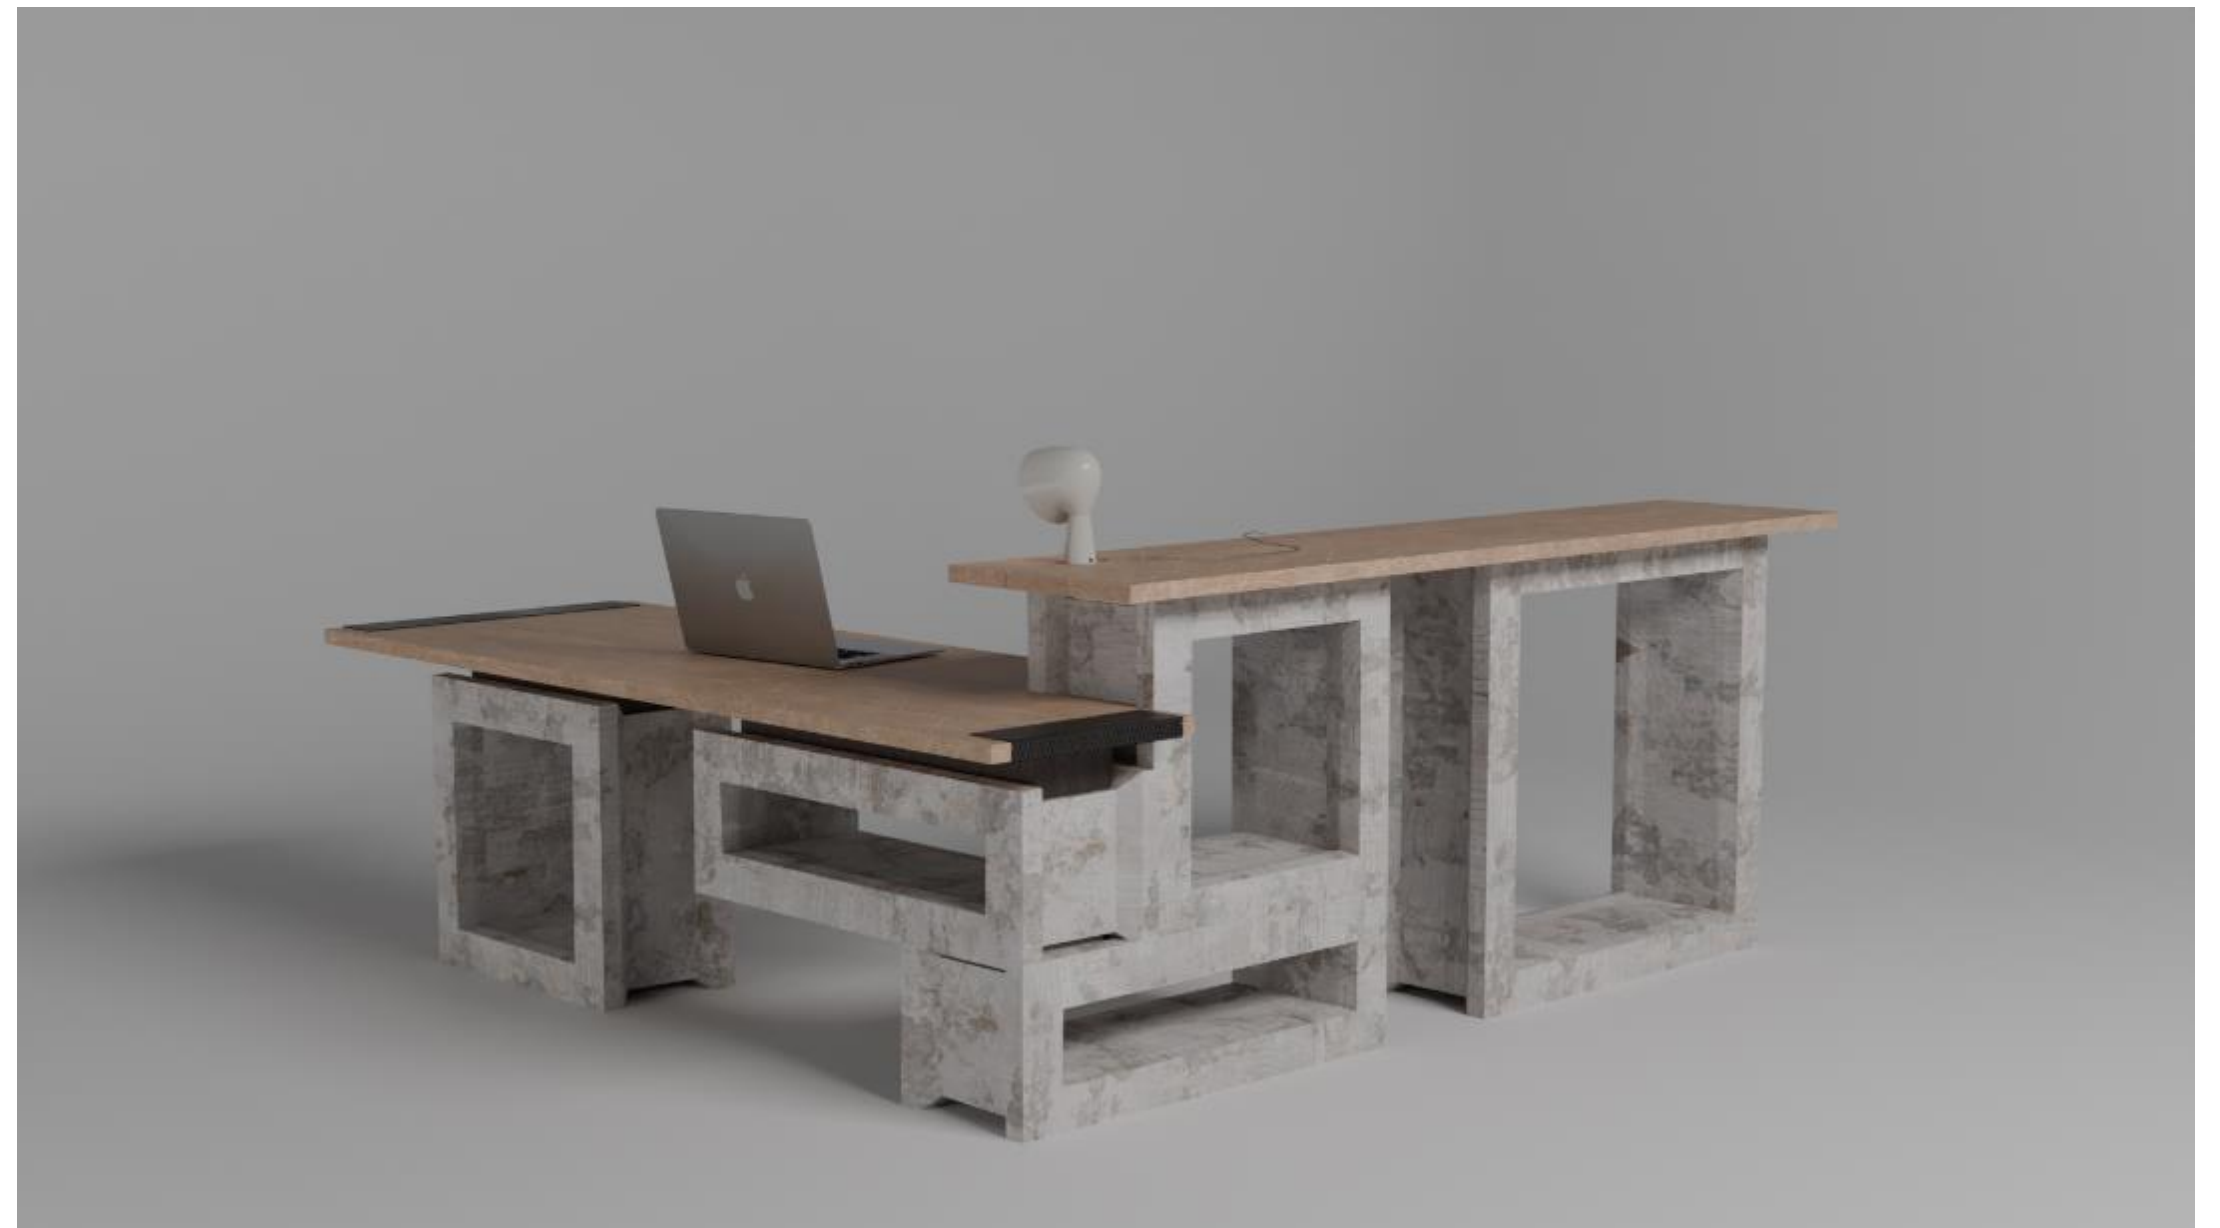
# VOORBEELD VAN HERGEBRUIK IN EEN PROJECT

## BETONNEN CLAUSTRA - HERGEBRUIK OP DE SITE

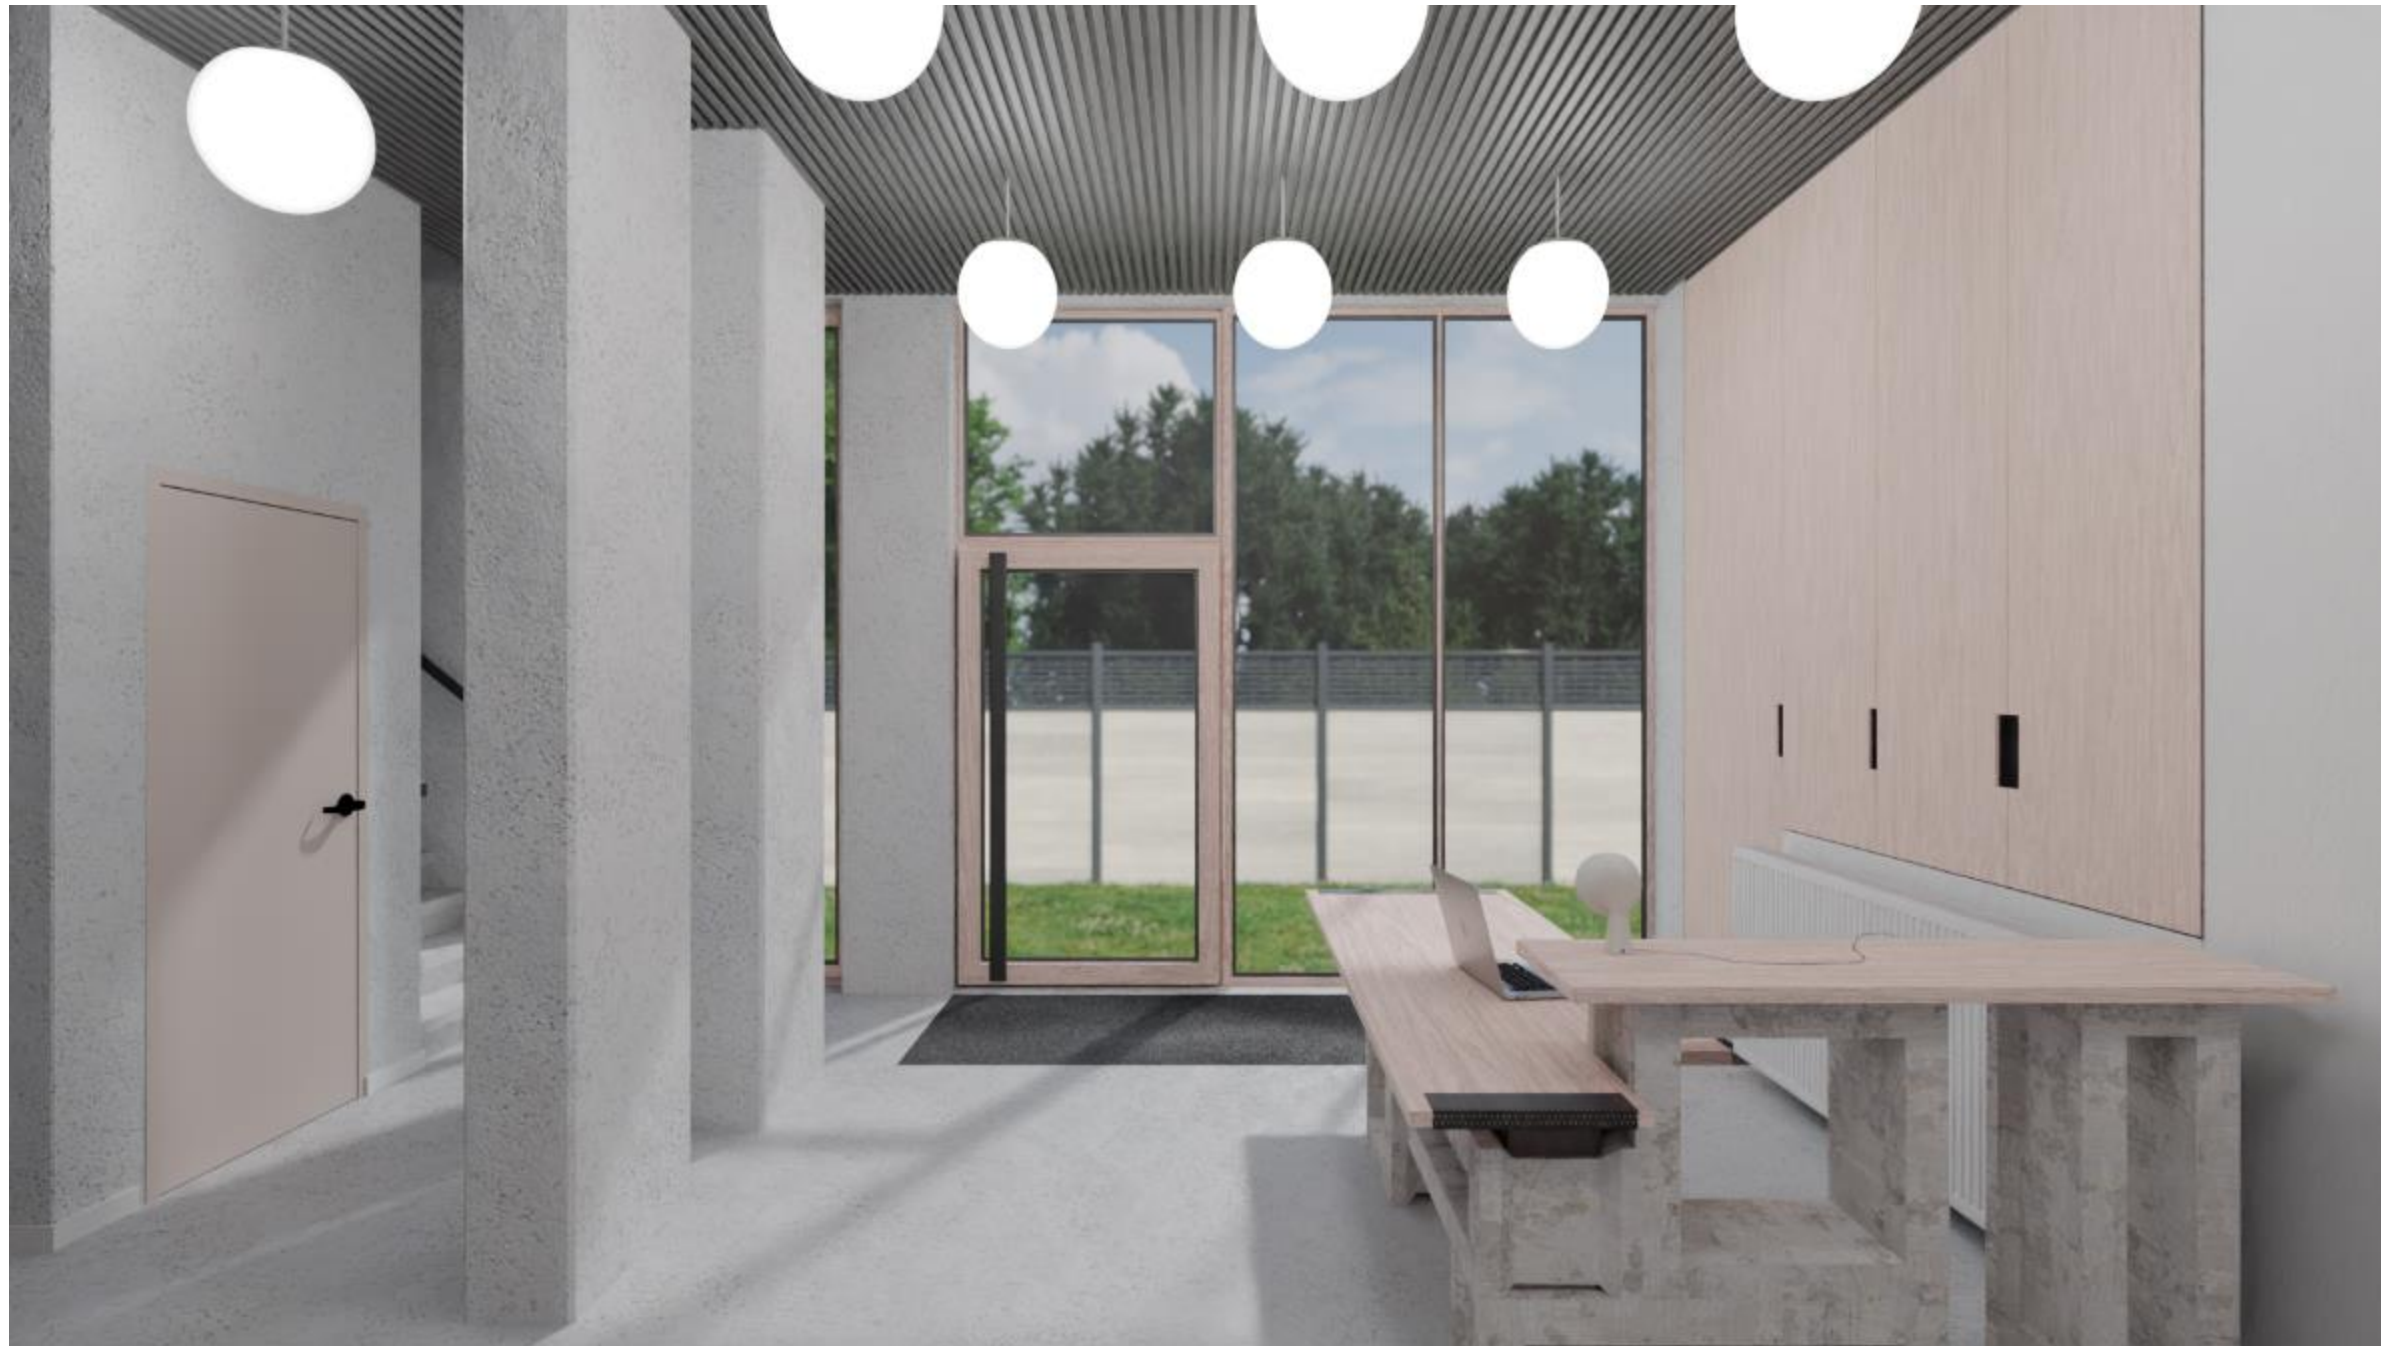
# VOORBEELD VAN HERGEBRUIK IN EEN PROJECT

## BETONNEN CLAUSTRA - HERGEBRUIK OP DE SITE

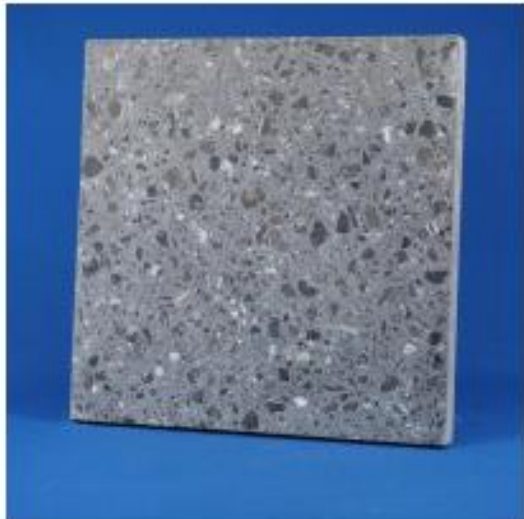
**Carrelage sol Terrazzo 'Parma'**

**Dimensions:** 30x30x2,8 cm

**Origine:** Fin de stock

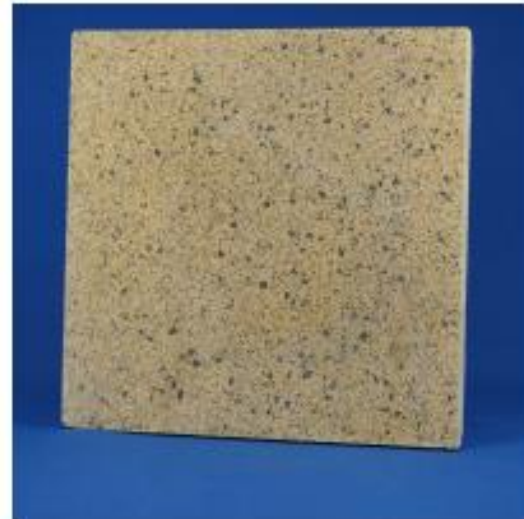
**Carrelage sol Terrazzo  
'Bolzano'**

**Dimensions:** 30x30x2,8 cm

**Origine:** Fin de stock

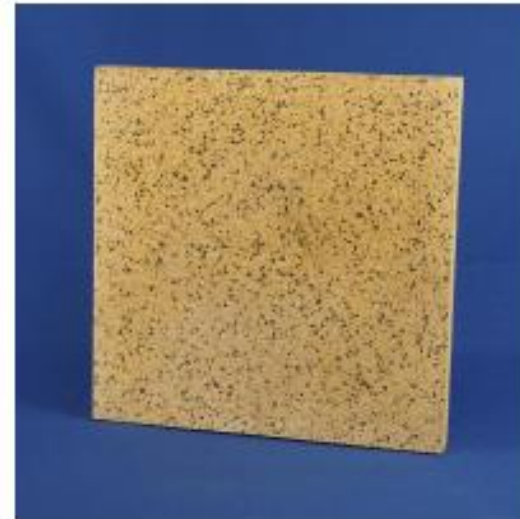
**Carrelage sol Terrazzo  
'Como'**

**Dimensions:** 30x30x2,8 cm

**Origine:** Fin de stock

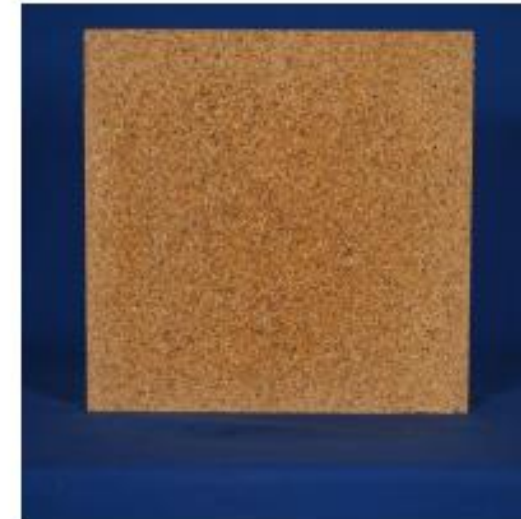
**Carrelage sol Terrazzo  
'Rapallo'**

**Dimensions:** 30x30x2,8 cm

**Origine:** Fin de stock
