# Renovatie van een Gewestelijk gebouw

*Lusambo-project: laten we ambitieus zijn*

Gewestelijke Overheidsdienst Brussel

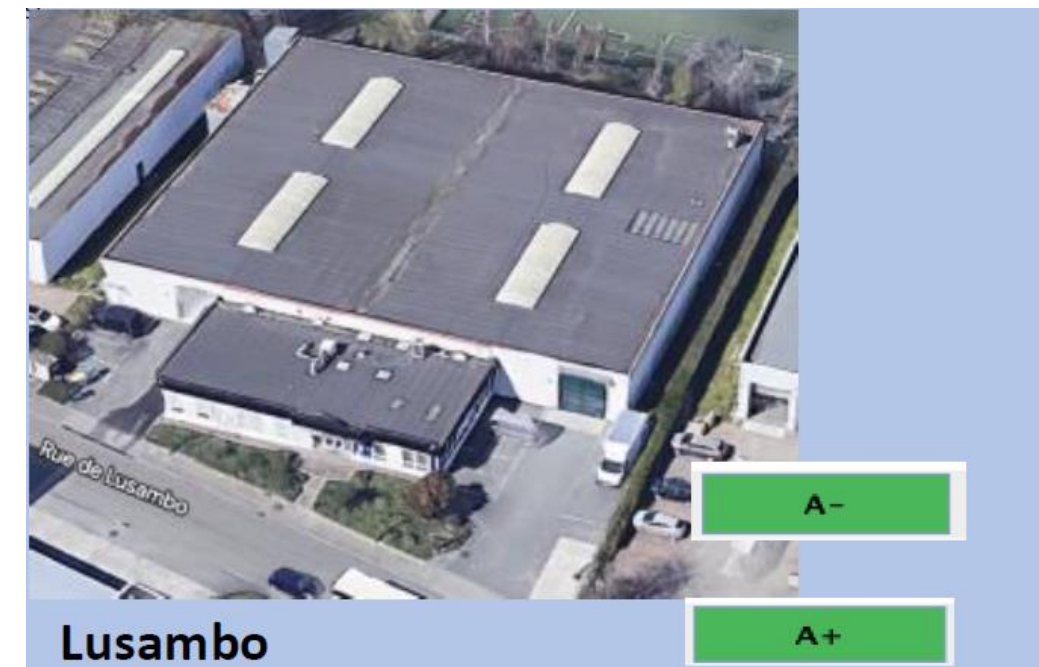
- Energieprestatie in de bestaande situatie

=> 143 kWh/m<sup>2</sup>.jaar

- Beoogde energieprestatie voor de aanvraag van premies

=> 59 kWh/m<sup>2</sup>.jaar
