# Zwembad renovatie

Een circulariteit onder beperkingen

Marc Vande Perre  
AAC reUse

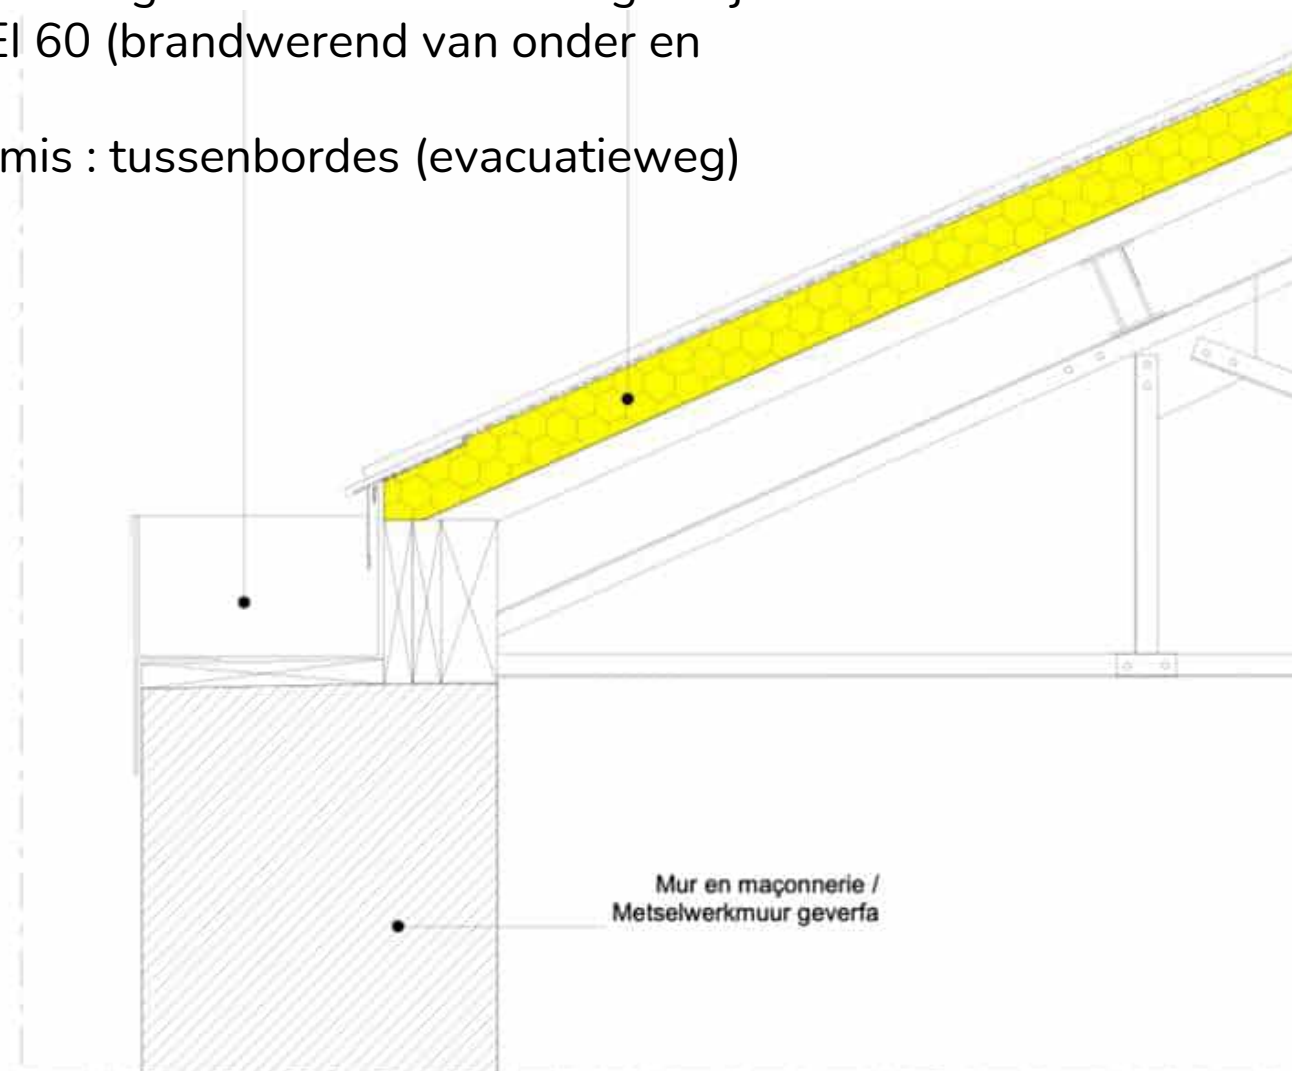
## b. Het zwembad van Elsene, gerestaureerd tot een eigentijds zwembad zonder openbare baden 2024

Brandnormen: discussie met het controlebureau:

- De zwembadhal wordt beschouwd als een evacuatiweg  
=> brandreactie: probleem met houtvernis  
=> R60-bekleding van het beton en de galerijen
- Vloeren REI 60 (brandwerend van onder en boven)  
=> compromis : tussenbordes (evacuatiweg)

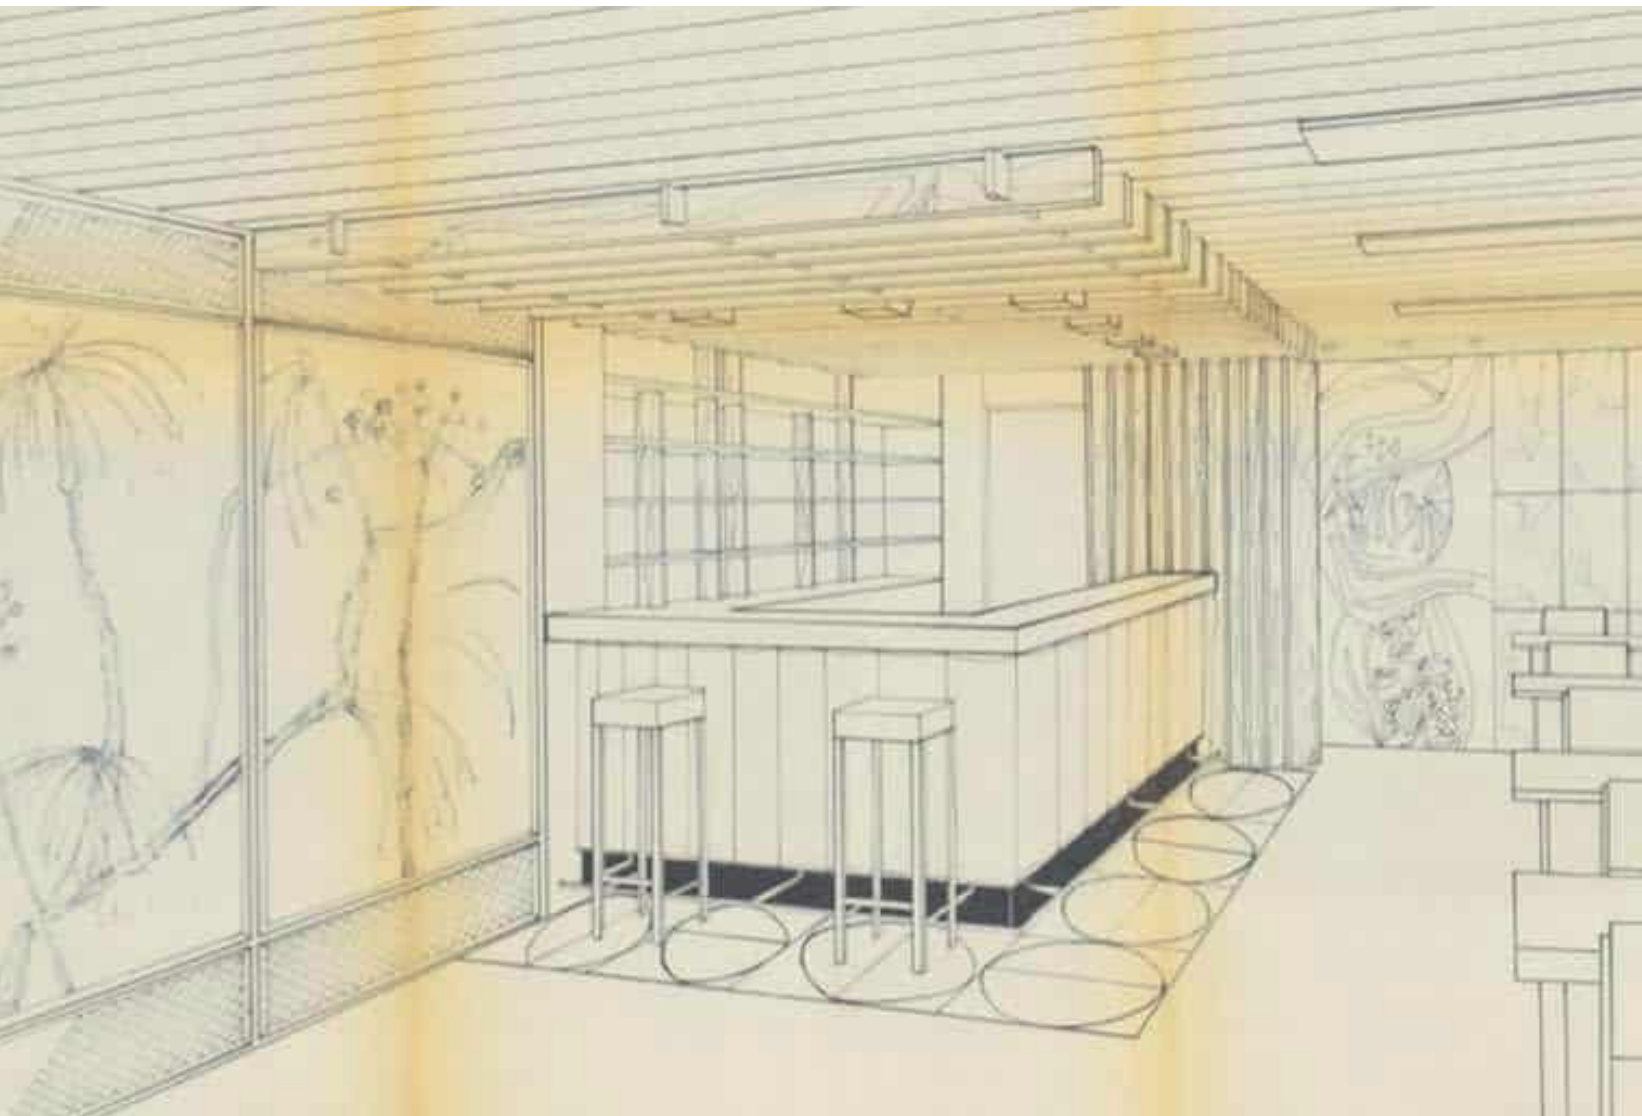
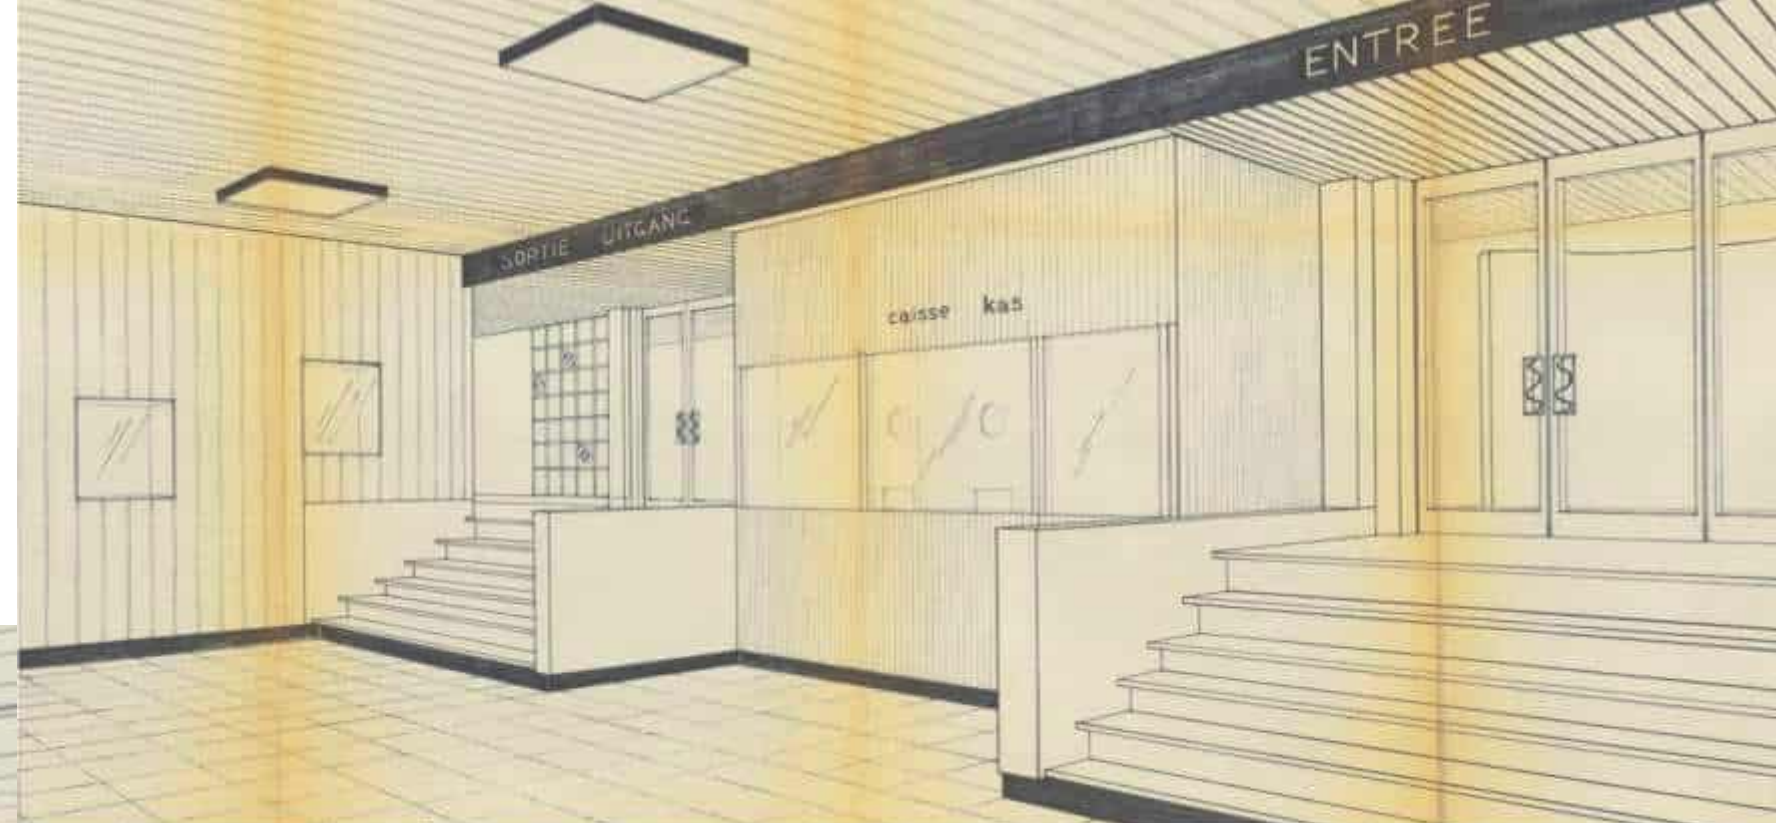
Extrait du plan n°188P/01, « Bassin de natation, Hall d'entrée », du 27 janvier 1967, dressé par le bureau d'étude B.G.A.
