# OPLEIDING DUURZAME GEBOUWEN

## CIRCULAIRE ECONOMIE : RENOVEREN

**Getuigenis : werf Odon Warland (oproep 2016)**

### Het project in een notendop

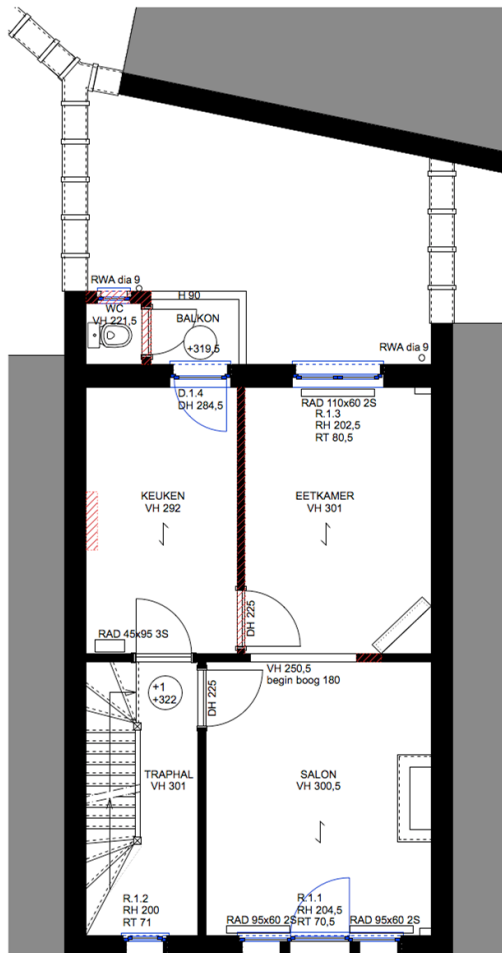
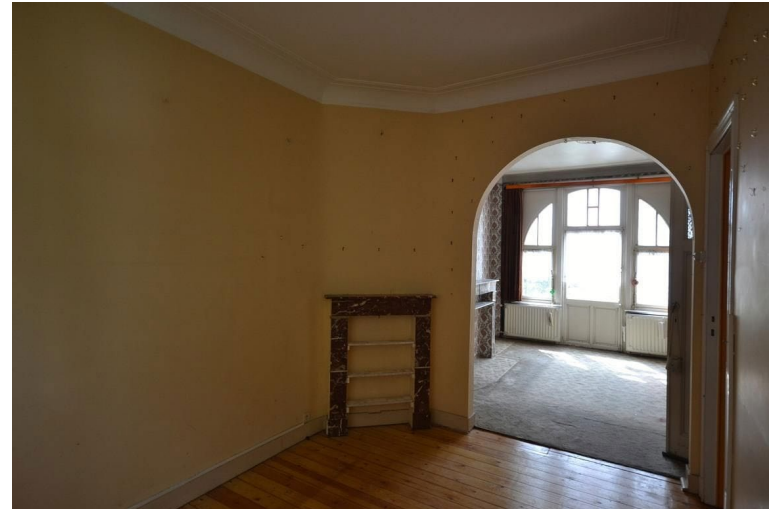
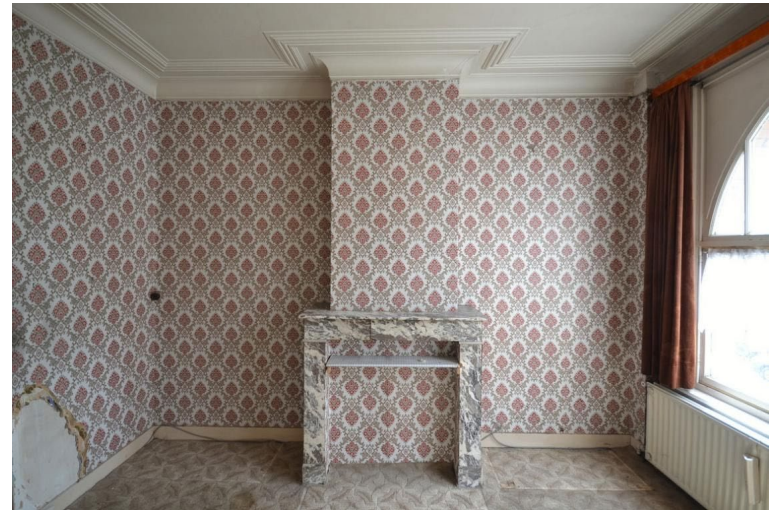
## Oorspronkelijke toestand – 1e verdieping

Architectural floor plan of a residential unit, likely a duplex or semi-detached house, showing two levels. The plan includes a kitchen (1.3 KEUKEN), a dining area (1.4 EETKAMER), a living area (1.2 SALON), a staircase (1 TRAPHA), and a balcony (1.5 BALKON). The plan also shows various rooms, corridors, and technical specifications such as RWA dia 9, H 80, D.1.4 DH 284.5, and R.1.2 RH 200 RT 71. The plan is oriented with a north arrow pointing towards the top right.

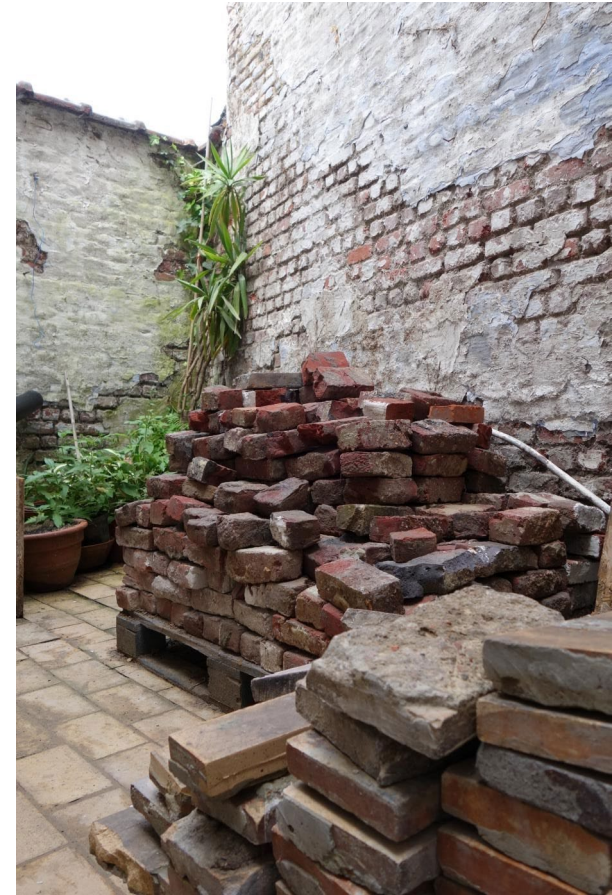
## Recuperatie van bakstenen

- Voor alle nieuwe metselwerk in het project werken met gerecupereerde bakstenen:
  - Voor een deel afkomstig uit de afbraak ter plaatse
  - Voor een deel afkomstig van de hergebruikmarkt. Identieke soort steen, nl. Brusselse klampsteen (vrij onregelmatig van formaat).

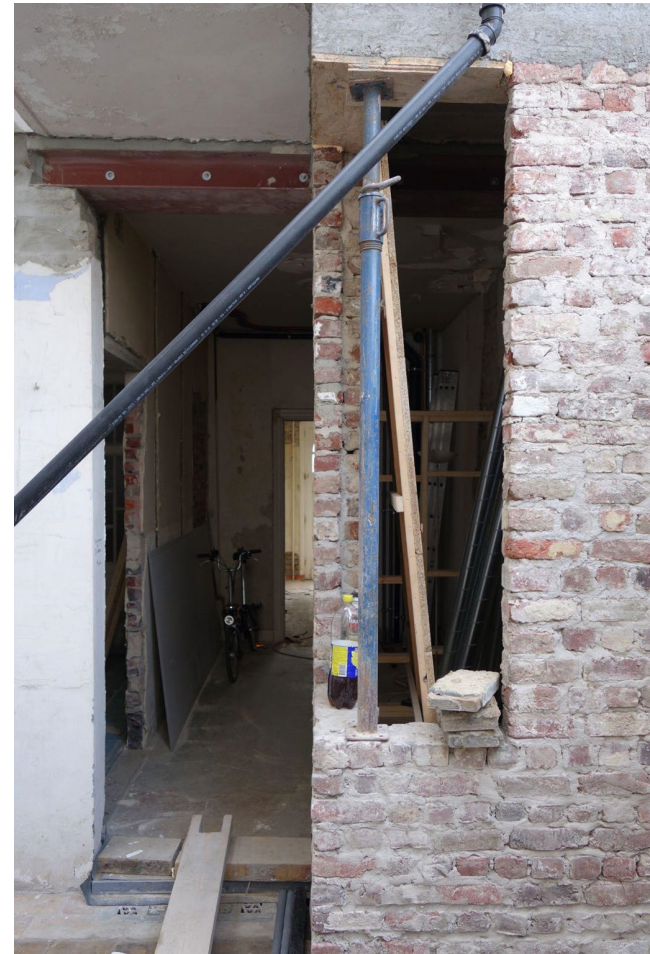
## Afbraak en heropbouw van het volume van de voormalige buitentoilet

- Keuze van de mortel = kalkmortel (en dus geen cement)
  - Coherentie tov bestaande metselwerk (o.a. krimpgedrag)
  - Toekomstige herbruikbaarheid
  - Gebruikte mortel = hydraulische kalkmortel Unilit FEN XA / NHL 5
- Herbruikbaksteen toegepast voor een niet-zichtbaar, dragende muur (daar waar er vaak voor nieuwe snelbouw gekozen wordt).

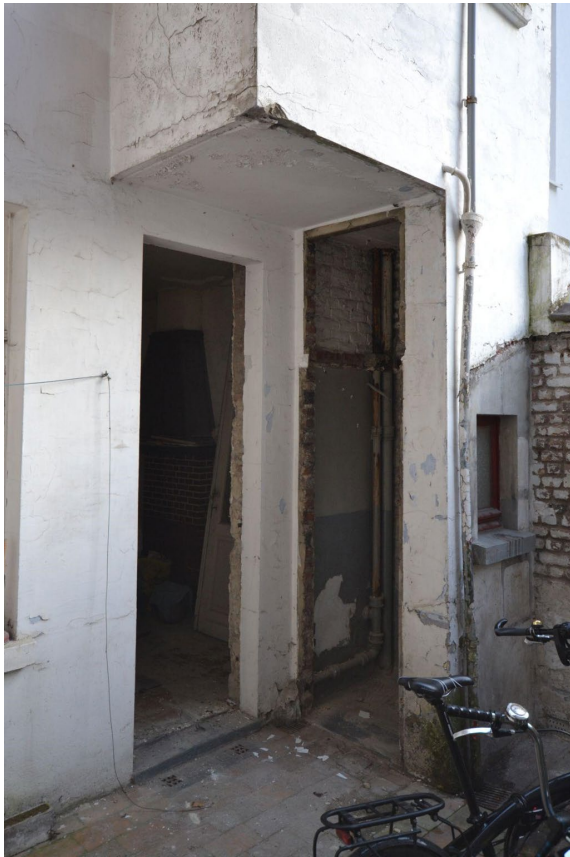
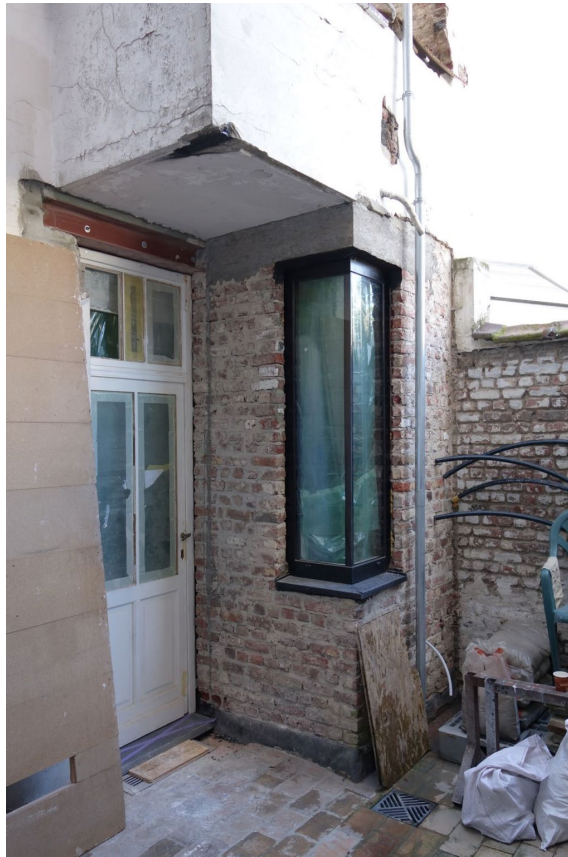
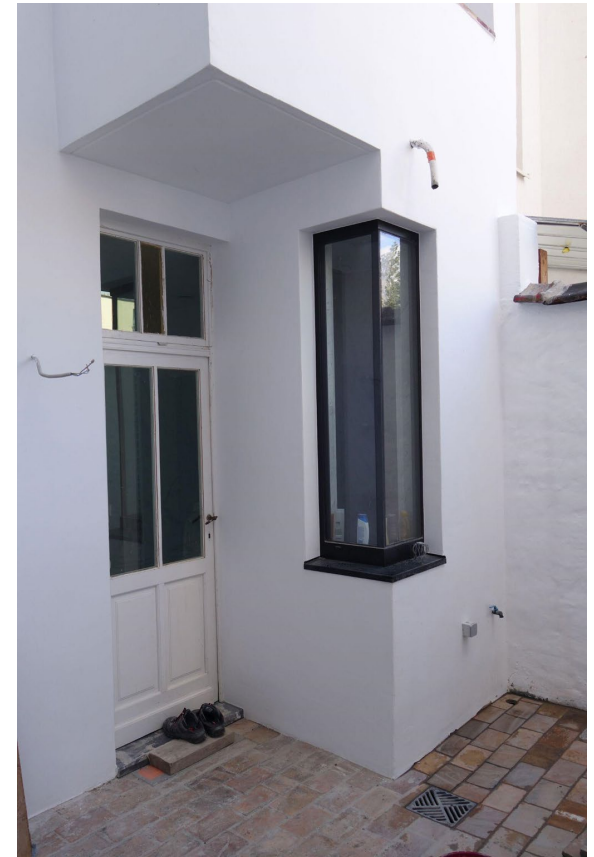
## Afbraak en heropbouw van het volume van de voormalige buitentoilet

- Afbraak en metselwerkwerken : Marius Doroscan  
Recuperatiesteen: ter plaatse van afbraakwerken, aangevuld met recuperatiestenen van Franck bvba

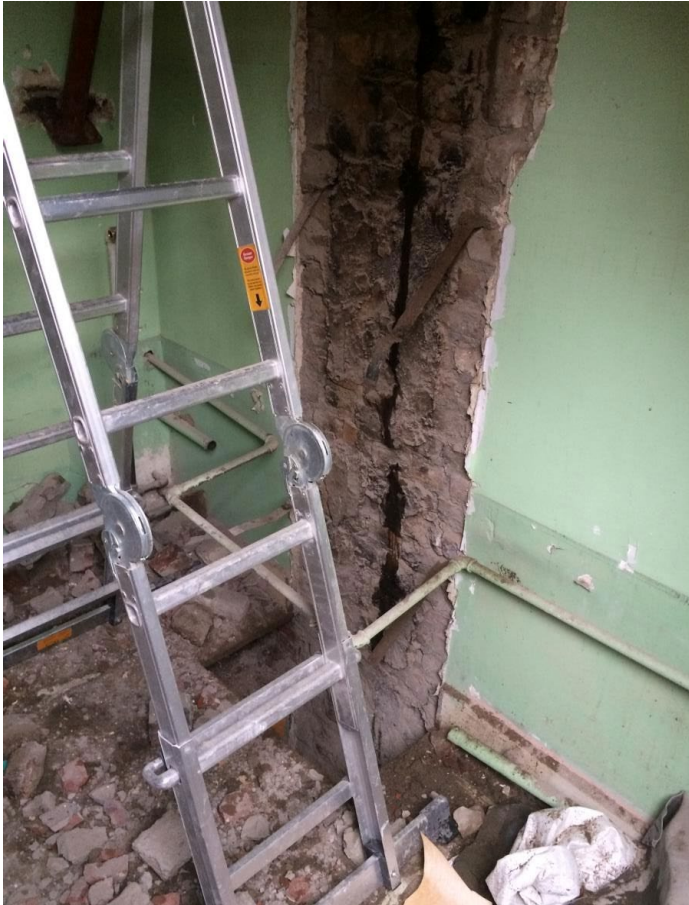
De schoorsteen die in de keuken en badkamer stond, wordt afgebroken. Het dak en de gevelcementering worden hersteld

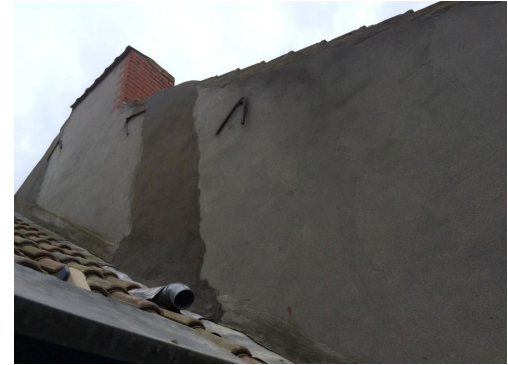
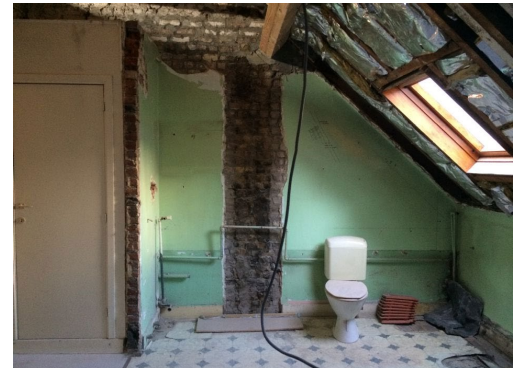
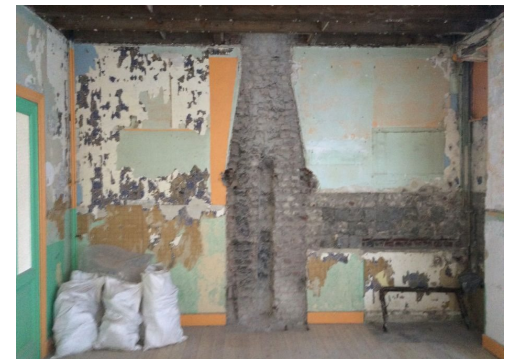
- 2 schoorstenen behouden (op 3)
  - Bakstenen uit schoorstenen niet herbruikbaar omwille van roet
  - Door behoud schoorstenen, geen aanpassingen aan de plafondomlijstingen nodig
  - Behoud van schoorstenen = extra mogelijkheid voor de toekomst (bv: pellet kachel, of gebruik als technische koker).
- 
- 4 schouwmantels behouden (op 5)
  - marmeren schouwen worden gezien als onderdeel van het interieur (ze staan niet “in de weg”). Gebruik als legplank, aandacht voor een logische aansluiting met meubilair.

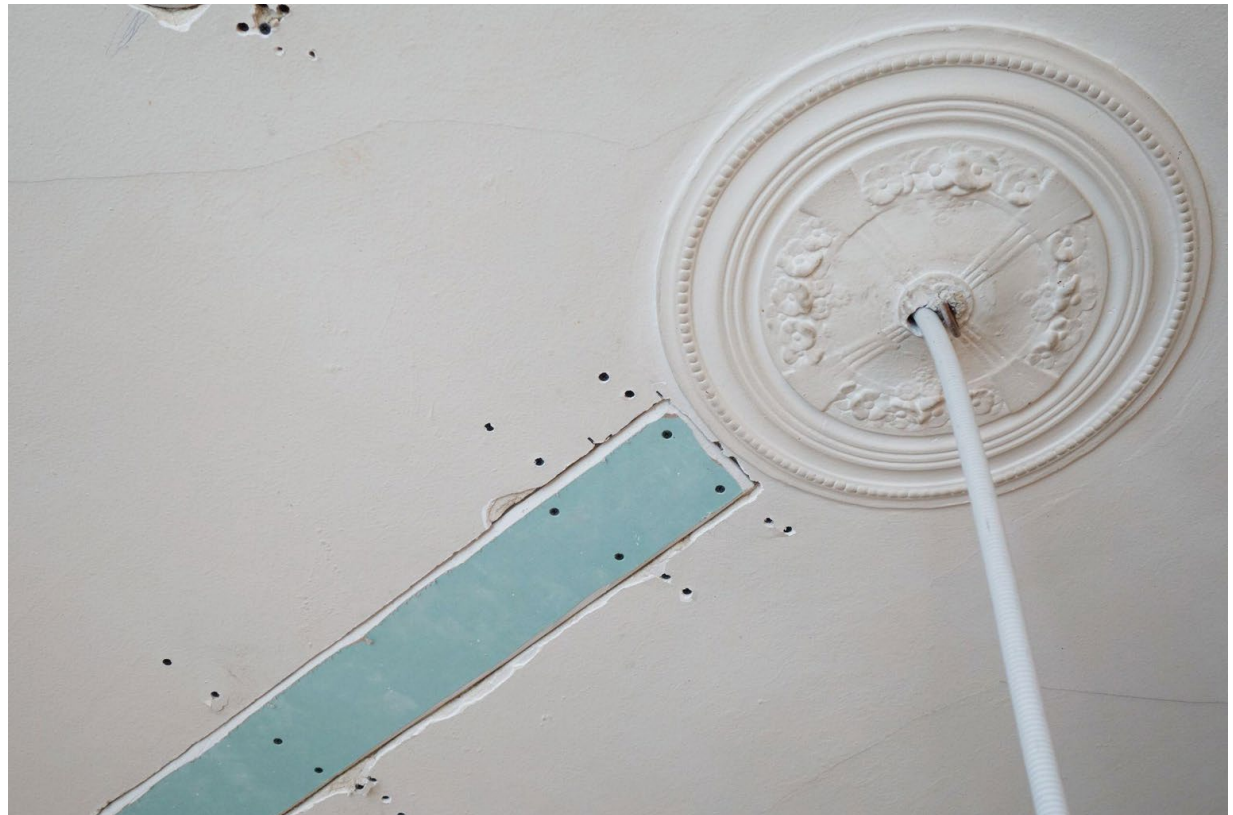
- Plafondlijstwerk behouden
- Elektriciteit wegwerken → via punctuele openingen

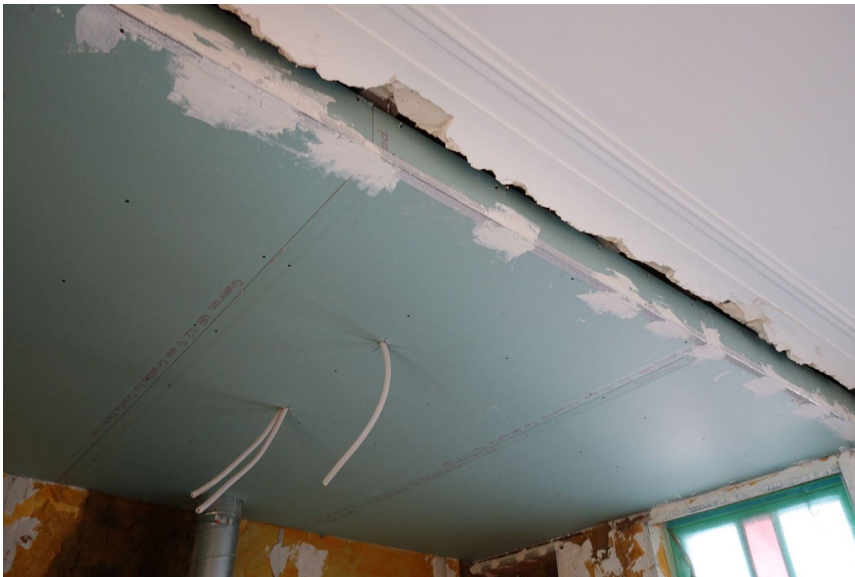
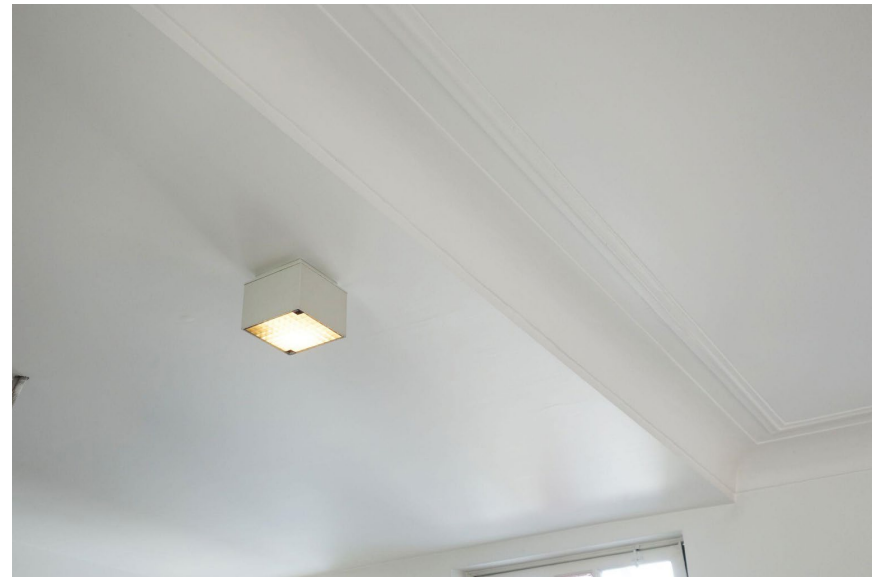
- In keukens en badkamers nieuwe plafonds uit gipskartonplaat omwille van inbreng technieken (afvoer en toevoer en ventilatie) -> speciale aandacht voor aansluiting op bestaand plafondlijstwerk.

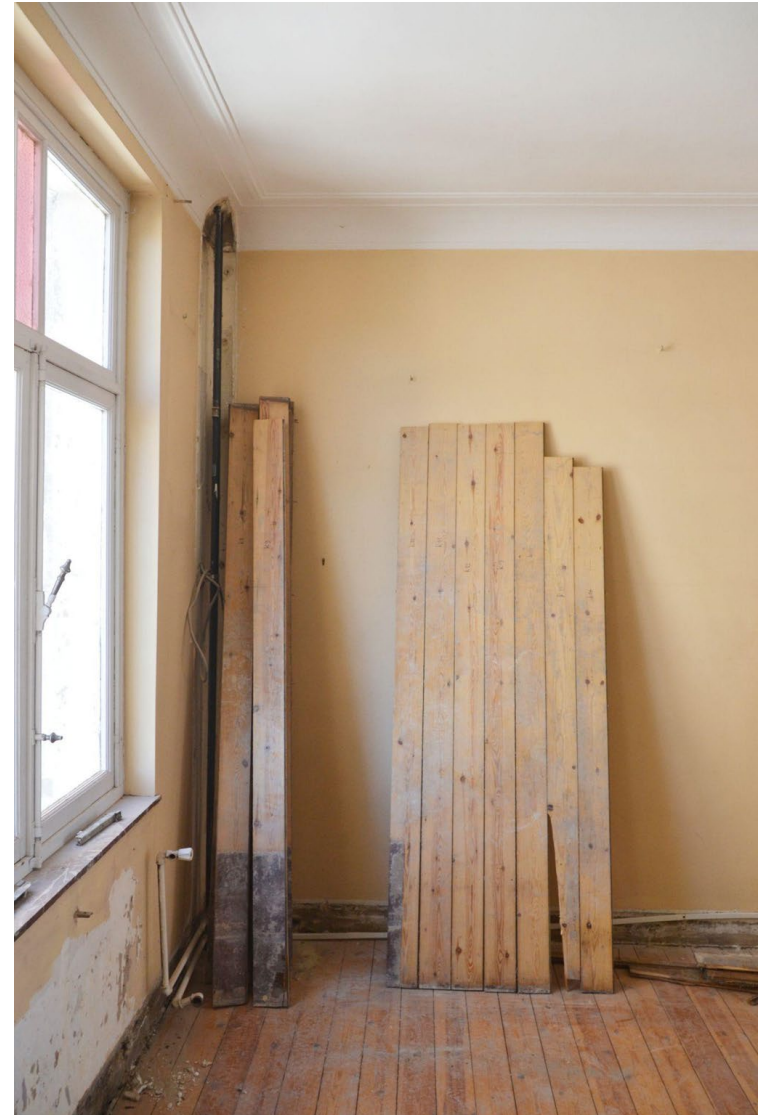
- Verschillende redenen om de vloer van de +1 aan te pakken:
  - Programma wenst een onafhankelijke benedenverdieping: nood aan akoestische isolatie
  - doorbuiging van de vloer corrigeren

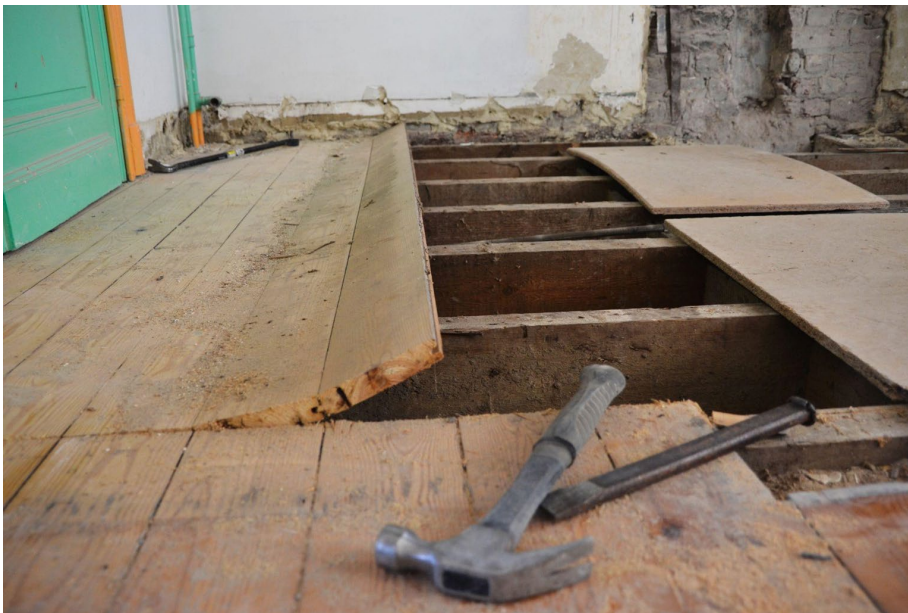
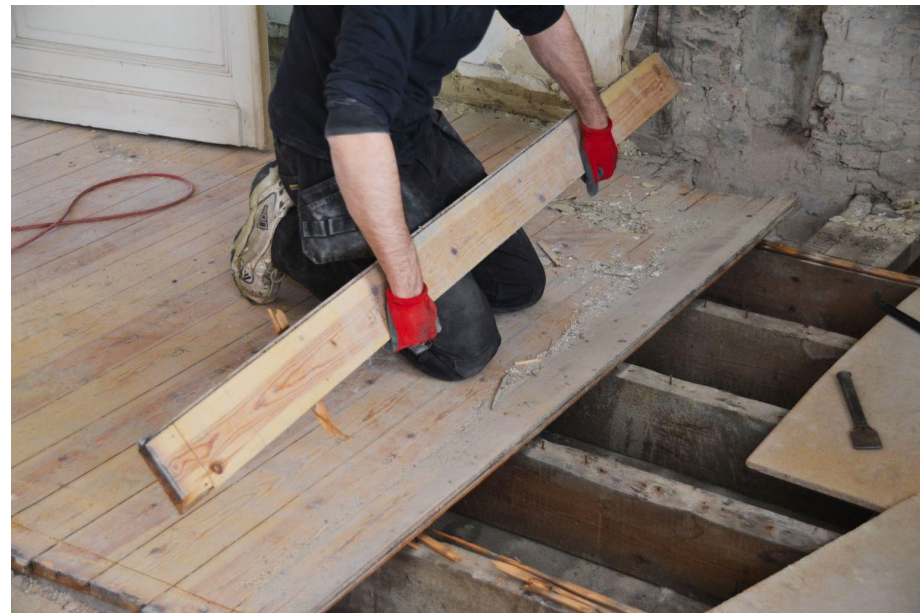
- Belangrijk voor ons:
  - Recuperatie bestaande planken van vloer eerste verdieping (voor zoldervloer)
  - Hergebruikmateriaal voor het nieuw parket
  - Niveau verschil min of meer behouden (aansluiting tov deuren, balkons, schouw, trap).

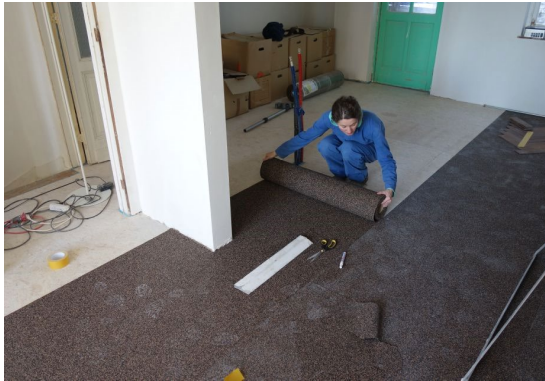
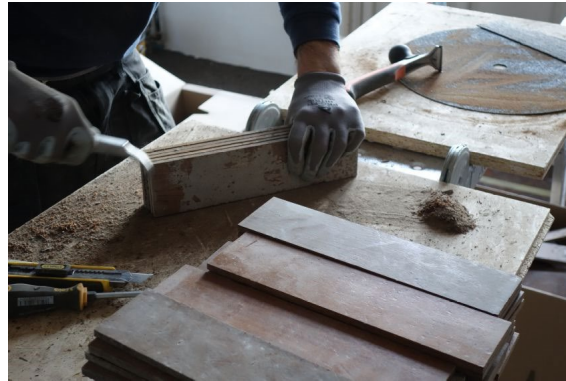
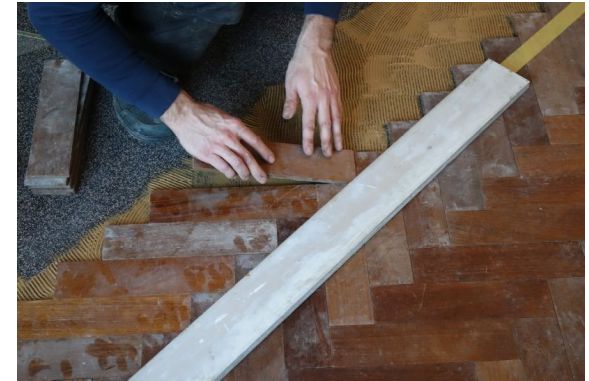
Gerecupereerd parket uit teak hout, aangekocht bij RotorDC, herkomst jaren 1950.

De plankjes moesten eerst ontdaan worden van lijmresten en nagels.

Nieuwe plaatsing: gelijmd op een laag rubber-kurk omwille van akoestiek. Alle andere lagen worden niet genageld of gelijmd ivm toekomstige demonteerbaarheid.

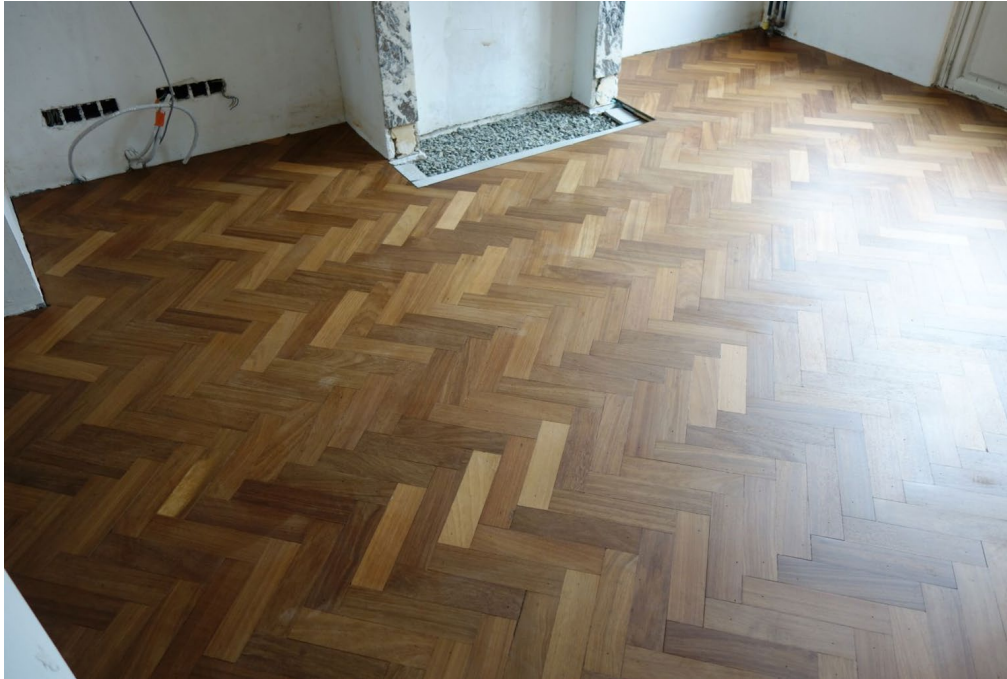
Afwerking: opgeschuurd en vernist met  
tweecomponentenverniss op waterbasis:  
no visible nuance van Basin

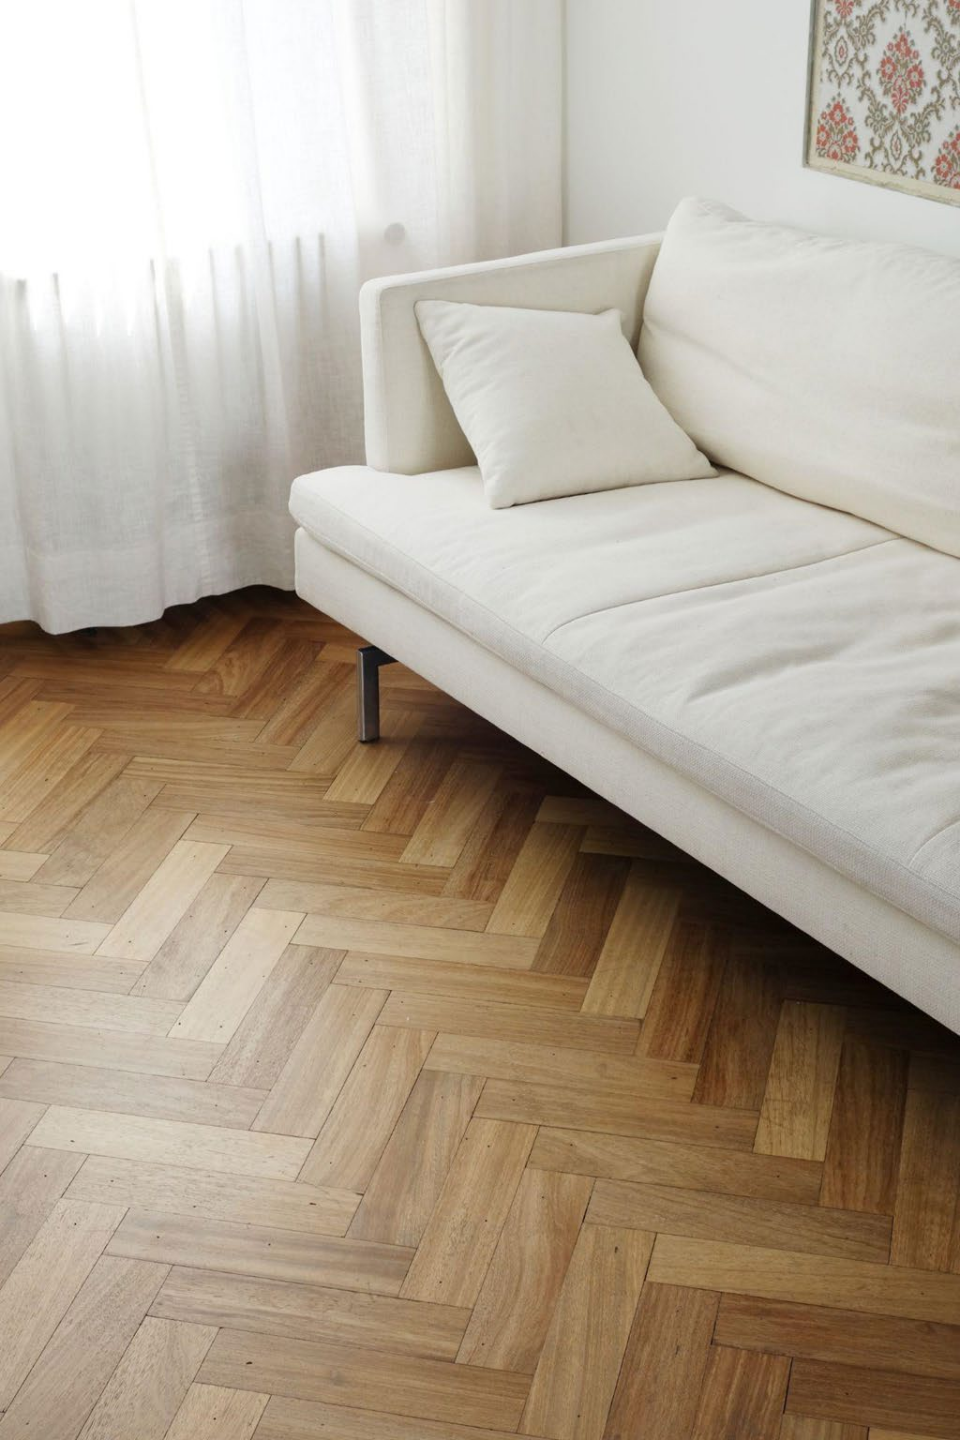
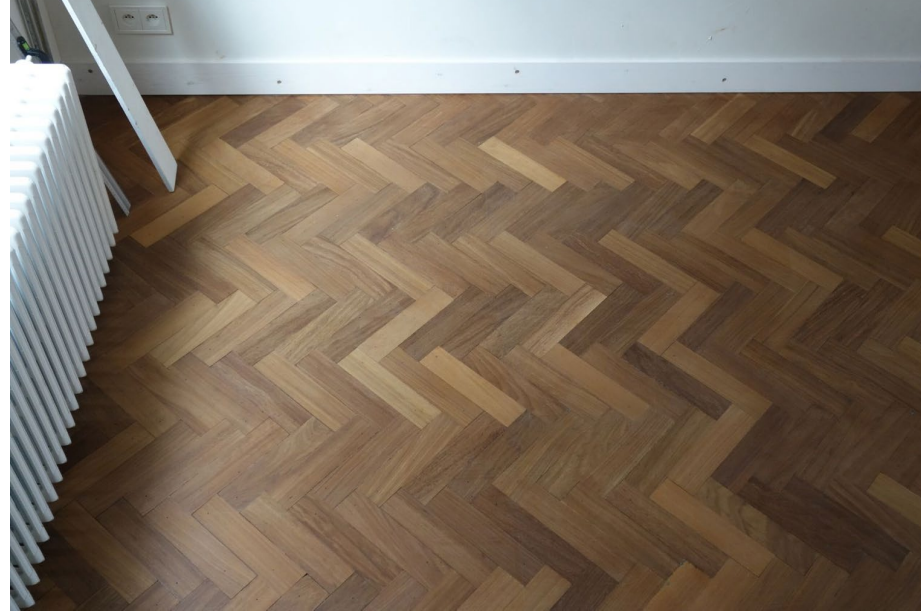
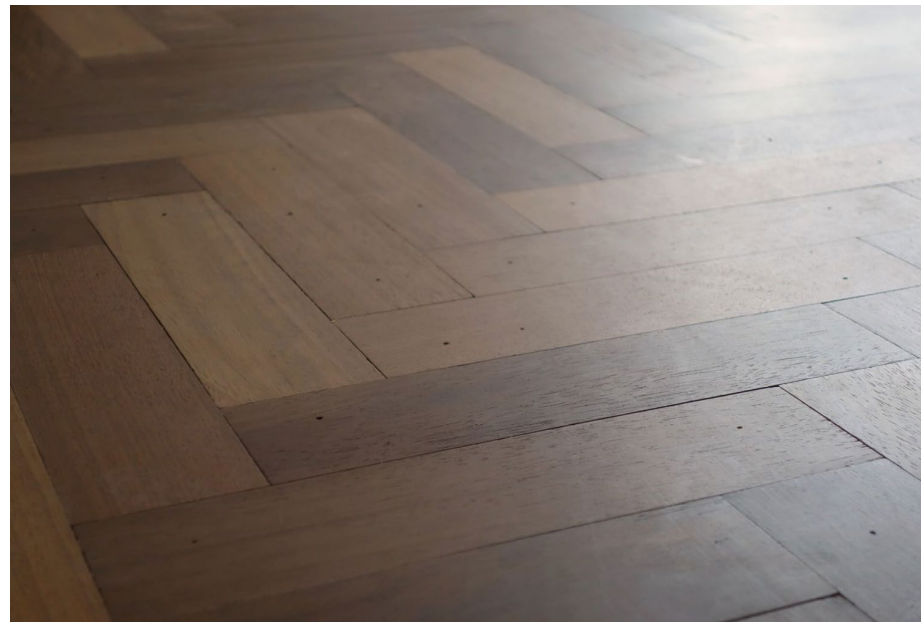
### Zoldervloer (verdieping +3)

- De oude plankenvloer van de +1 wordt hergebruikt om een nieuwe zoldervloer te leggen (geen echte zoldervloer ervoor).
- De beschadigde delen van de planken worden eruitgezaagd. De tand & groef wordt gekuist met een spatel.
- Op de houten balken wordt vilten stroken gelegd als isolatie tegen contactgeluid
- Opgeschuurd en vernist met tweecomponenten vernis op waterbasis: no visible lava van Basin
- Percentage verlies ~35%
- Arbeidsintensief → zelfbouw

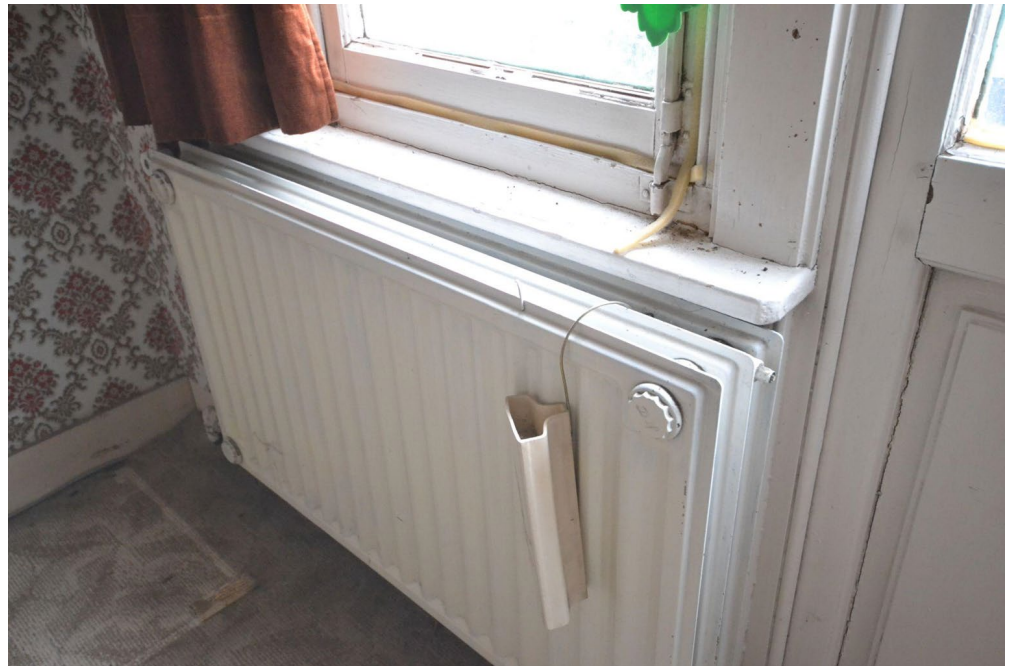
- Bestaande installatie: plaatstalen radiatoren, toegevoegd in de naoorlogse periode in een huis waar er voordien geen centrale verwarming was.
- Keuze om deze radiatoren te vervangen = niet strikt noodzakelijk maar intentie om radiatoren te vinden die beter in het huis passen

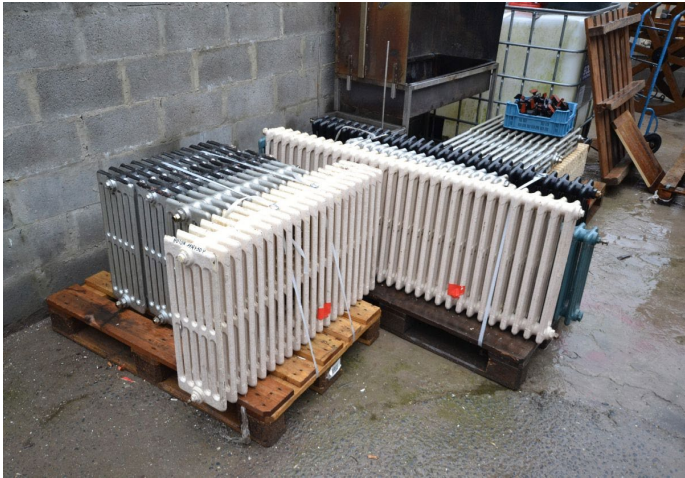
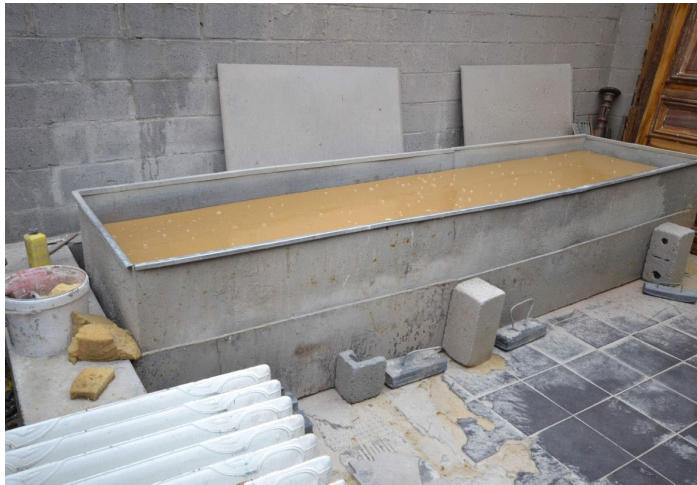
- Tweedehands gietijzeren radiatoren kunnen werken op een lage temperatuur en hebben een heel goede thermische inertie
- De radiatoren worden eerst gereinigd en krijgen een nieuwe verflaag

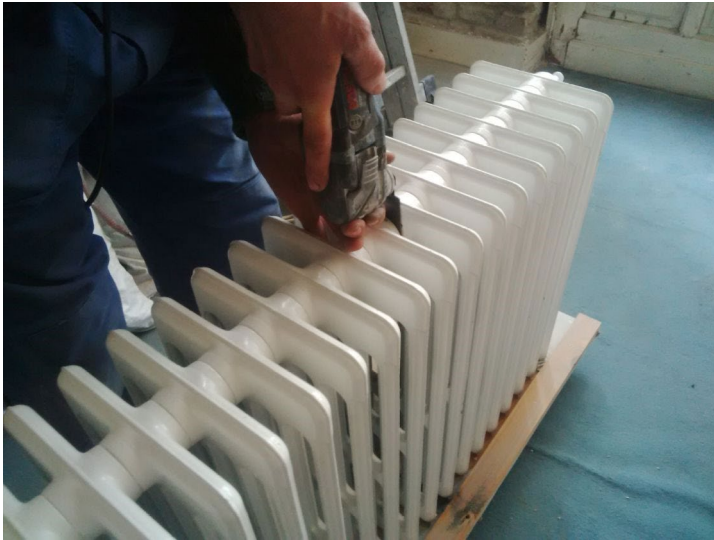
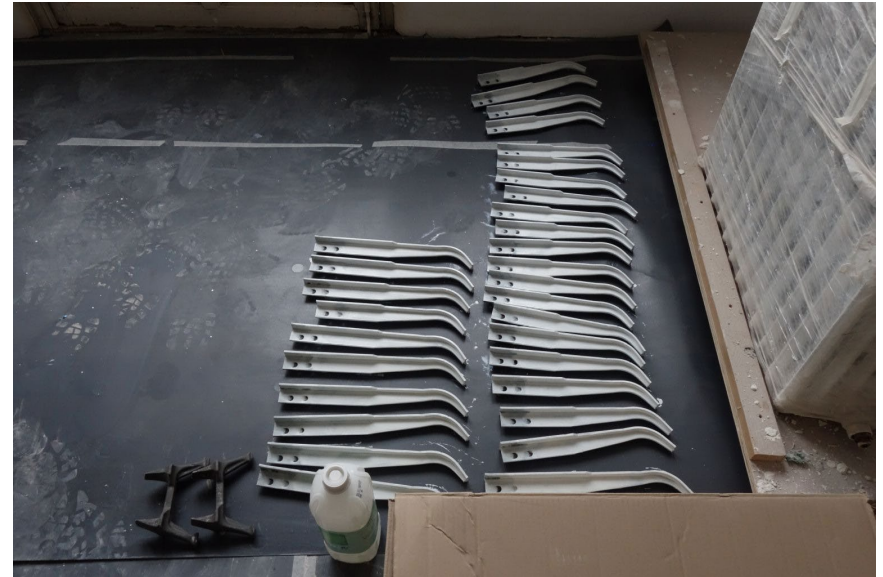
- Éen van de radiatoren moest ingekort worden.
- Kleine onderdelen (ophanghaken, poten) nieuw aangekocht.
- De radiatoren waren reeds aangekocht voordat de werf startte, daarom moesten we een manier vinden om deze tijdens de werf makkelijk te kunnen verplaatsen via de 'skateboards'

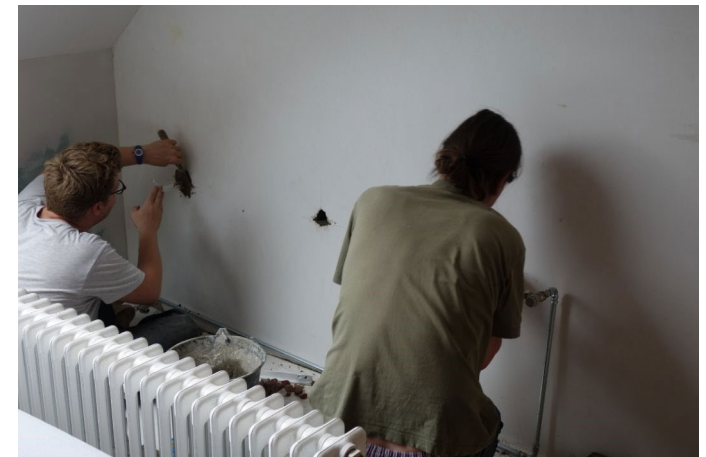
- Radiatorleidingen in opbouw mogen behouden blijven
- Een thermostatische kraan op de radiatoren regelt het verwarmingssysteem samen met de thermostaat.

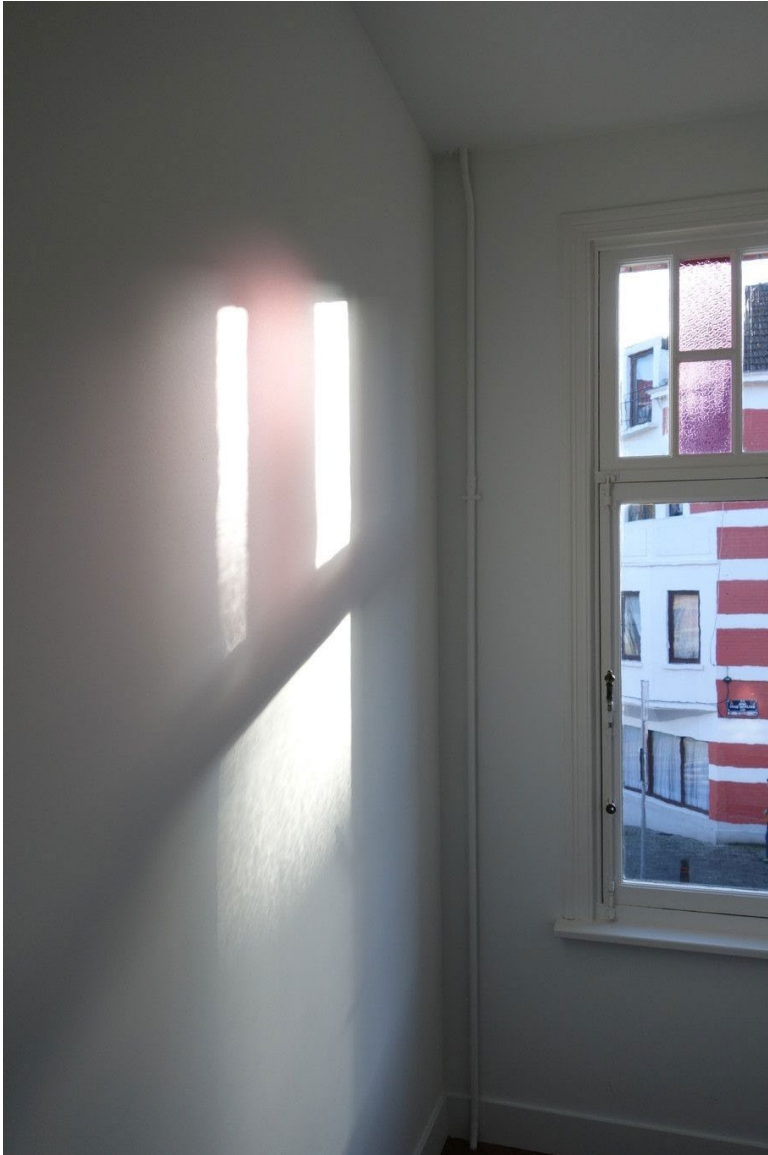
Omdat we de gekleurde glasramen wilden behouden, kozen we ervoor om het houten buitenschrijnwerk met de enkelvoudige beglazing te behouden en te renoveren.

Verbetering van de luchtdichtheid:

- rubberen strips ingefreesd.
- valdorpel bij de buitendeuren

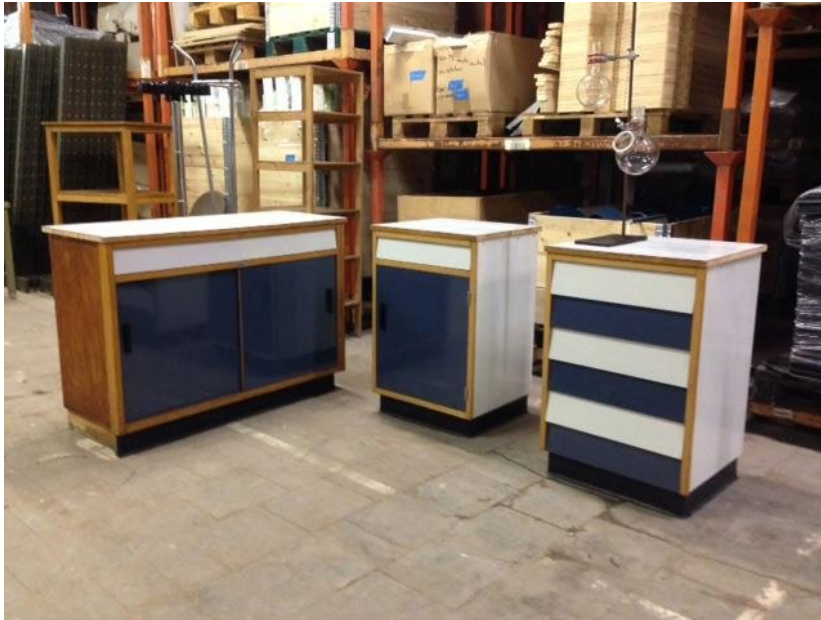
- Keuken:
  - Eerst zijn de materialen gekozen en aangekocht zoals de tweedehandskasten en uitgietbak, daarna ontwerp maken

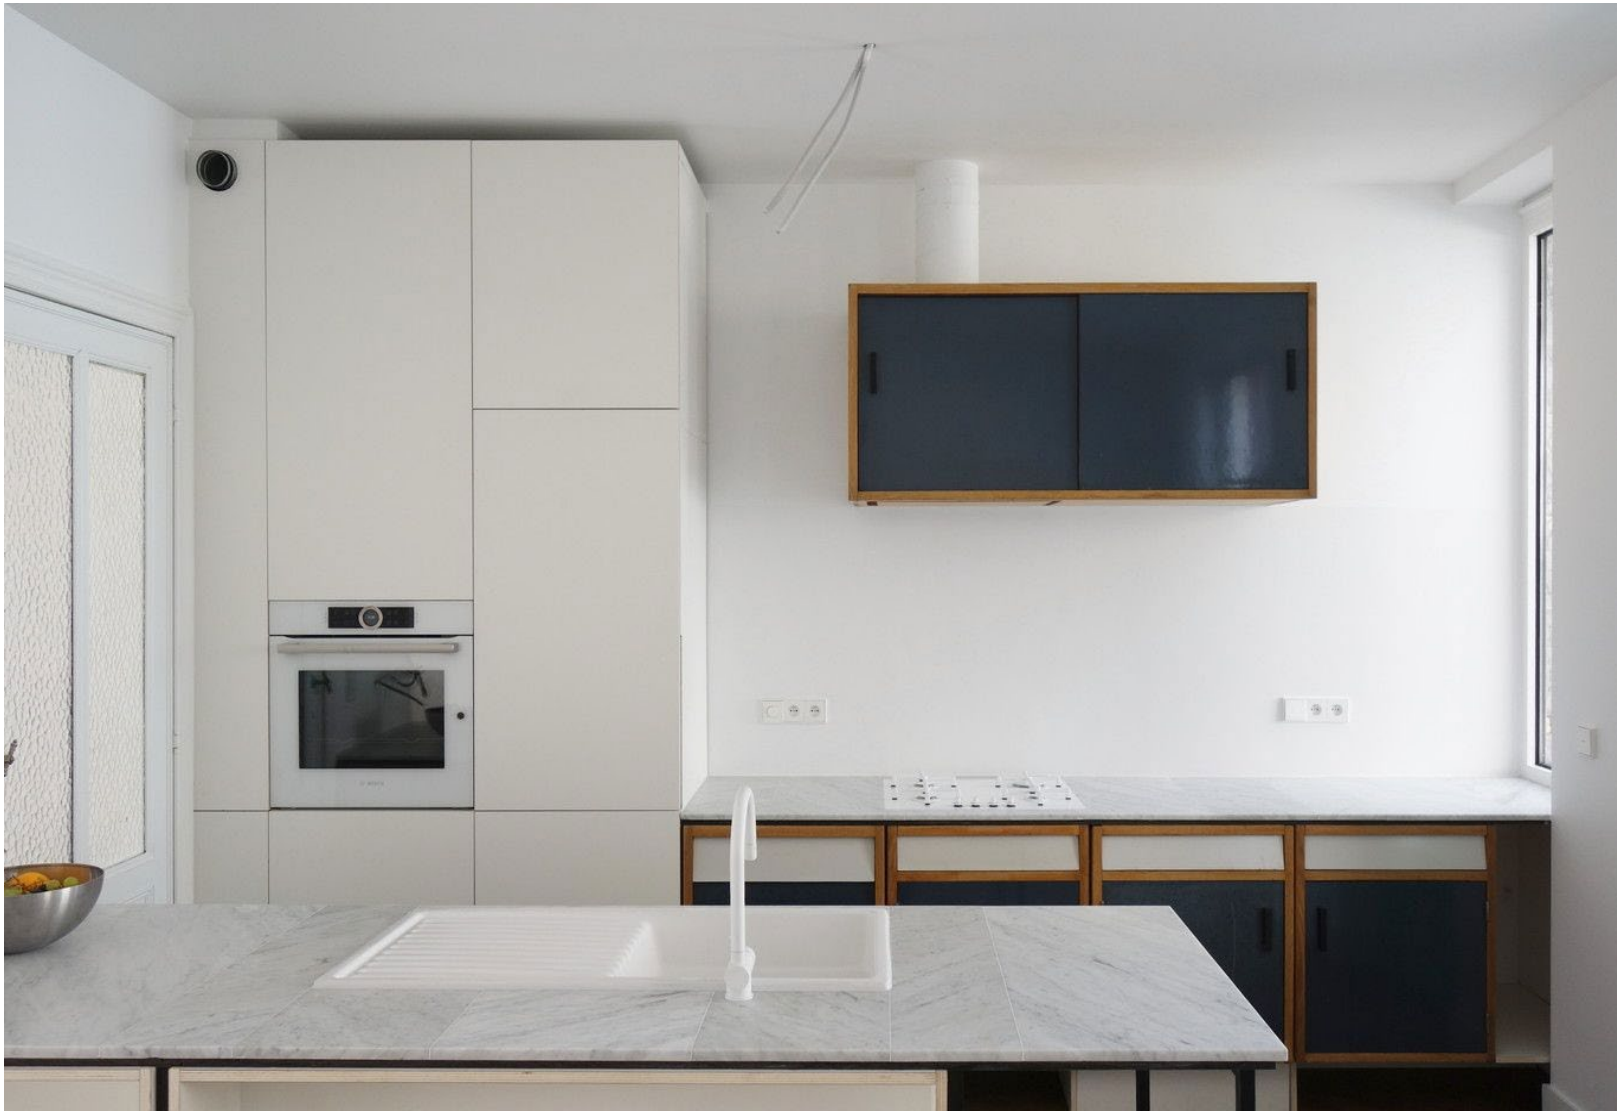
- De tweedehandskasten moeten in het oog springen, de nieuwe kolomkasten zijn daarom in wit laminaatmultiplex uitgevoerd

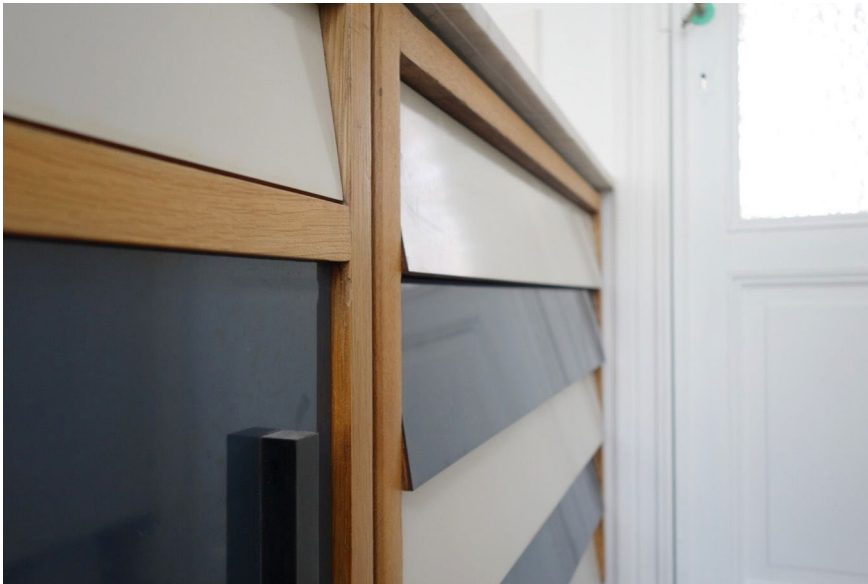
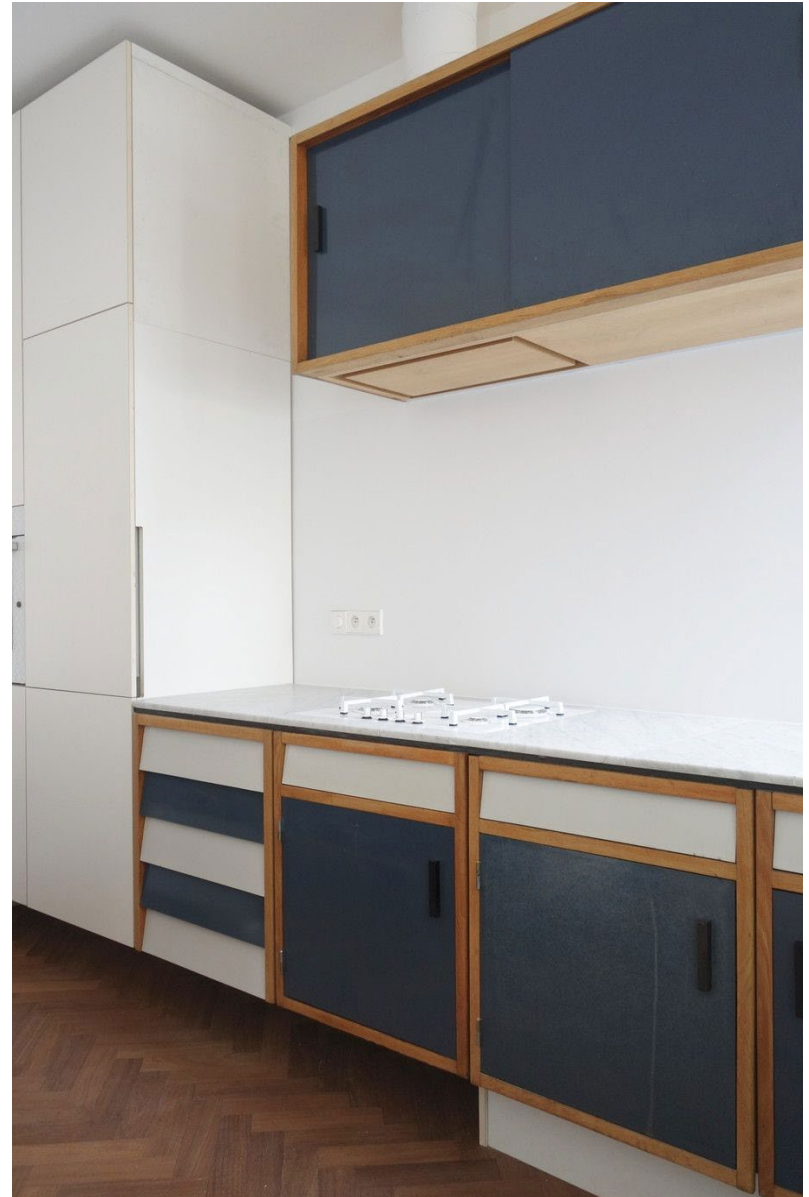
- Vaatwasser en dampkap zijn inbouwtoestellen, geïntegreerd in bestaande kasten
- Greepjes op diepvries en voorraadkast zijn ventilatieventielen.

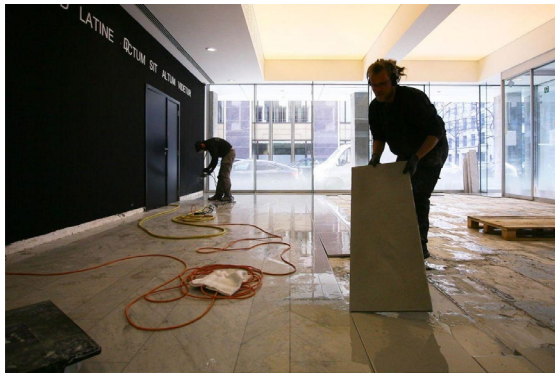
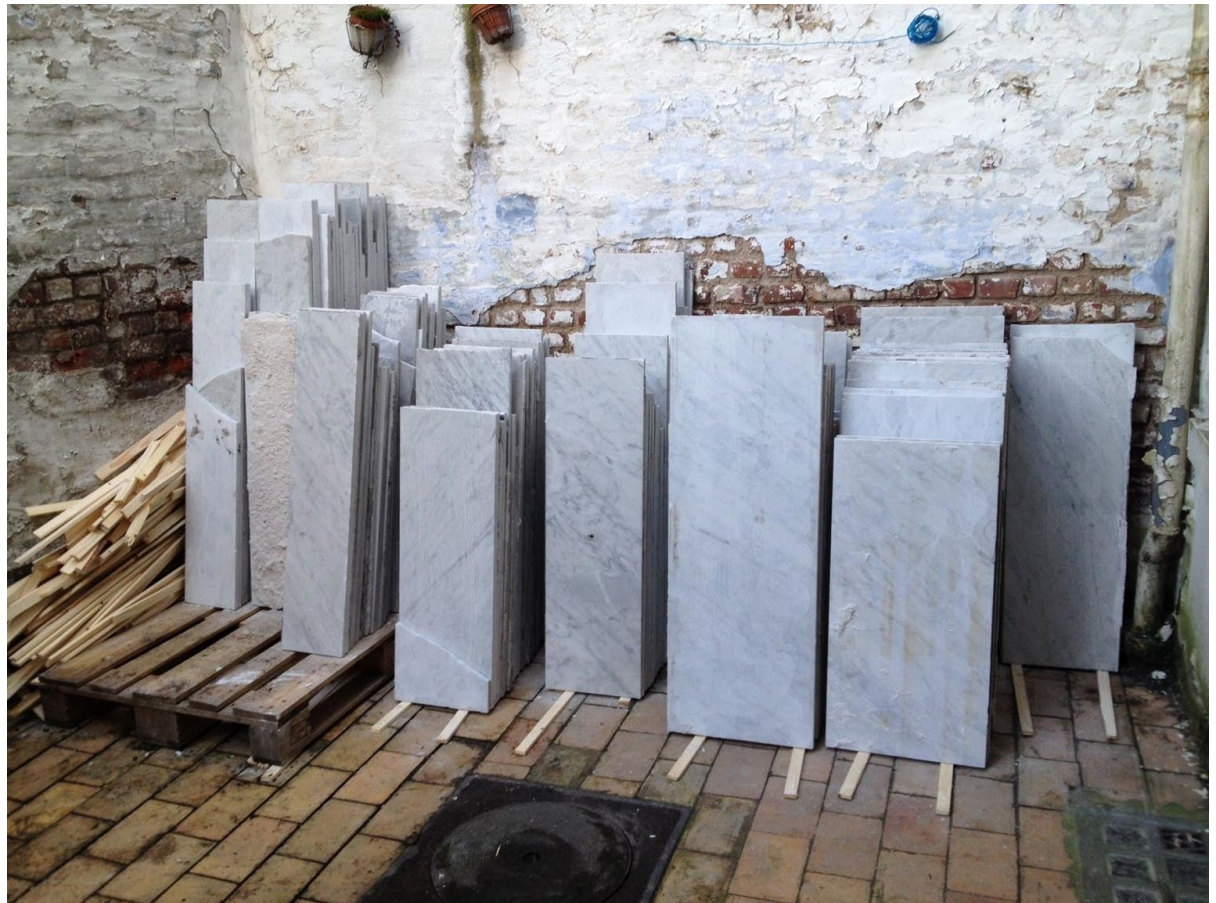
- afkomstig van een tegelvloer van een Brussels kantoor (via RotorDC) :
  - keukenwerkblad in marmer
  - inloopdouche en douchekamer volledig uitgewerkt in marmer: vloer en wanden
  - badkamer op niv. +2: wanden
