# OPLEIDING DUURZAME GEBOUWEN

## CIRCULAIRE ECONOMIE : RENOVEREN

**Getuigenis : werf Odon Warland (oproep 2016)**

### Het project in een notendop

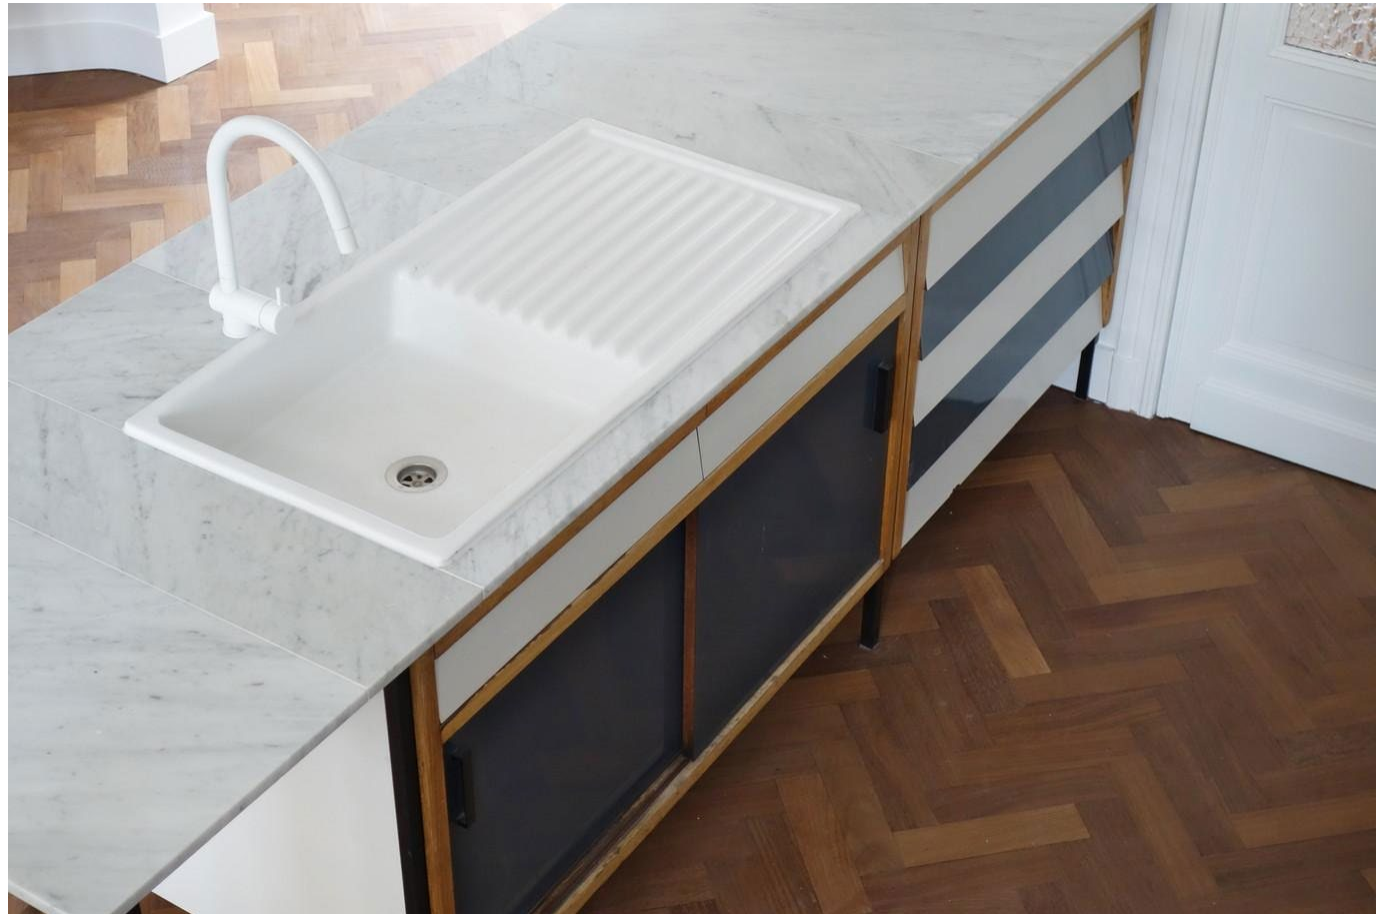
- In keuken: afgewerkt met een tweecomponenten vernis: Bipur M van Beal, dit wordt oa. gebruikt voor MORTEX. Dit maakt de marmer minder poreus, zodat koffie, citroensap edm. geen vlekken op de marmer achterlaat.

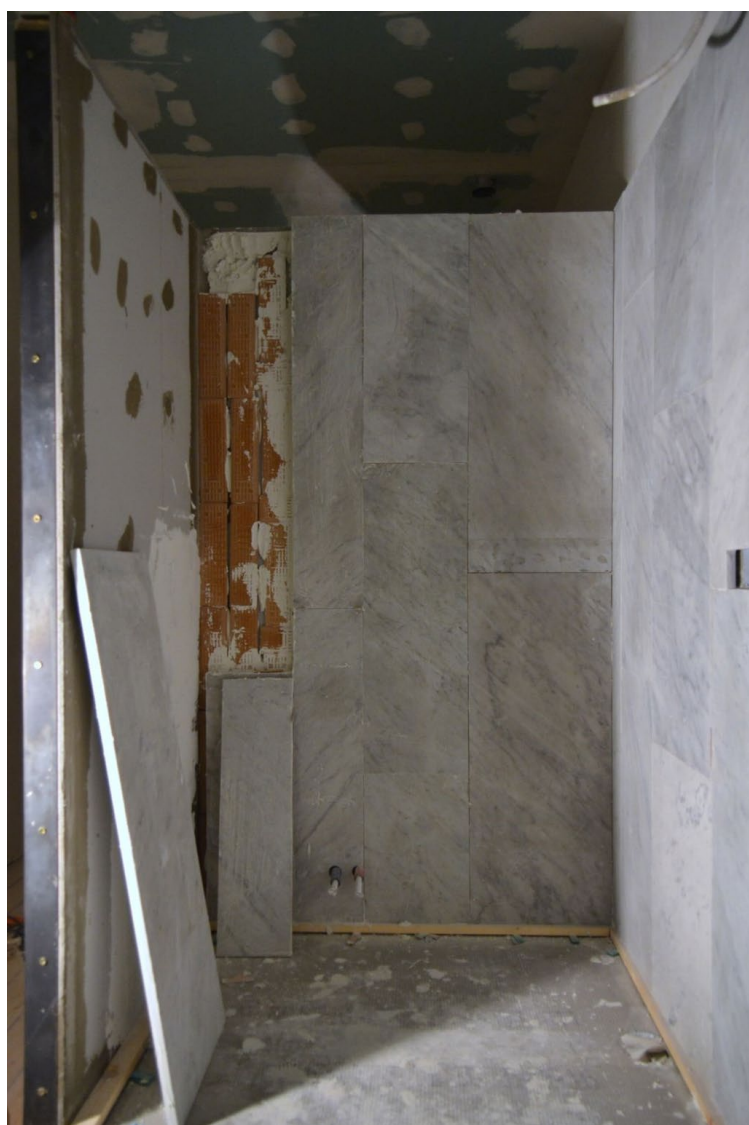
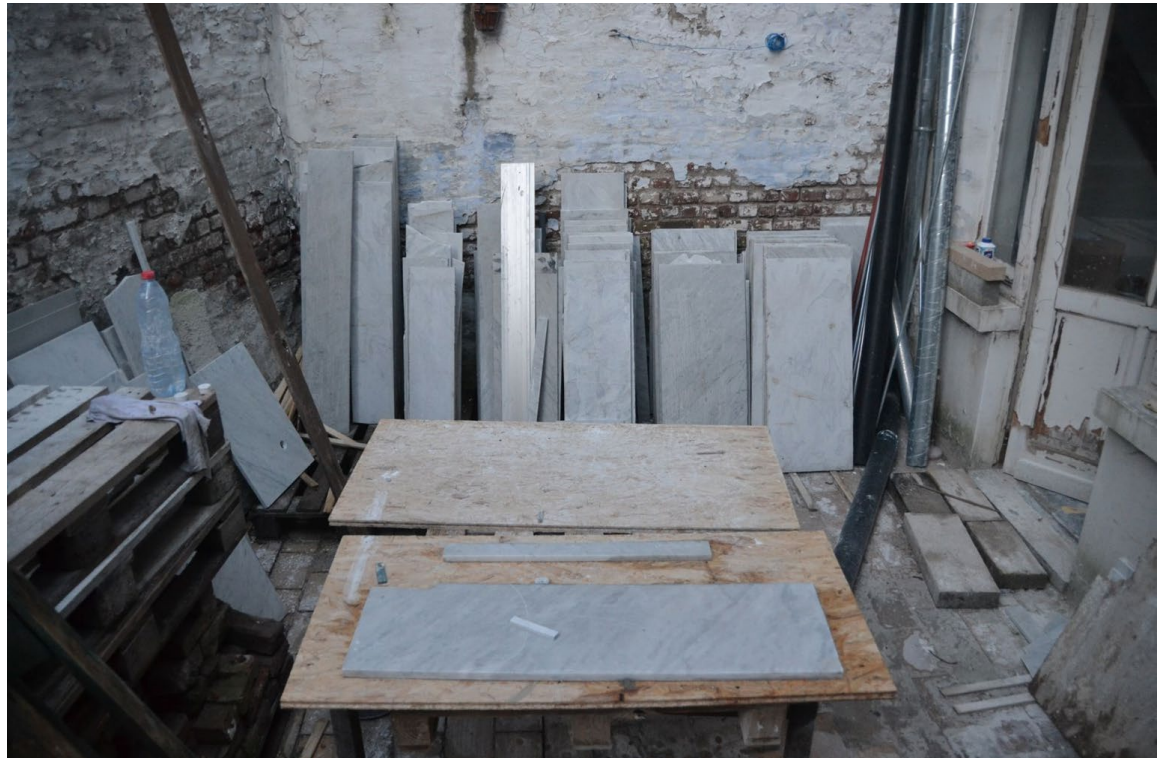
- In badkamers hebben we geen andere manier gevonden dan gebruik van mortellijm (Kerakoll BioFix) ivm waterdichtheid → meer onderzoek nodig naar een demonteerbare oplossing
  - Plaatsing marmer : Alexis Pierrard (Global Art Concept)

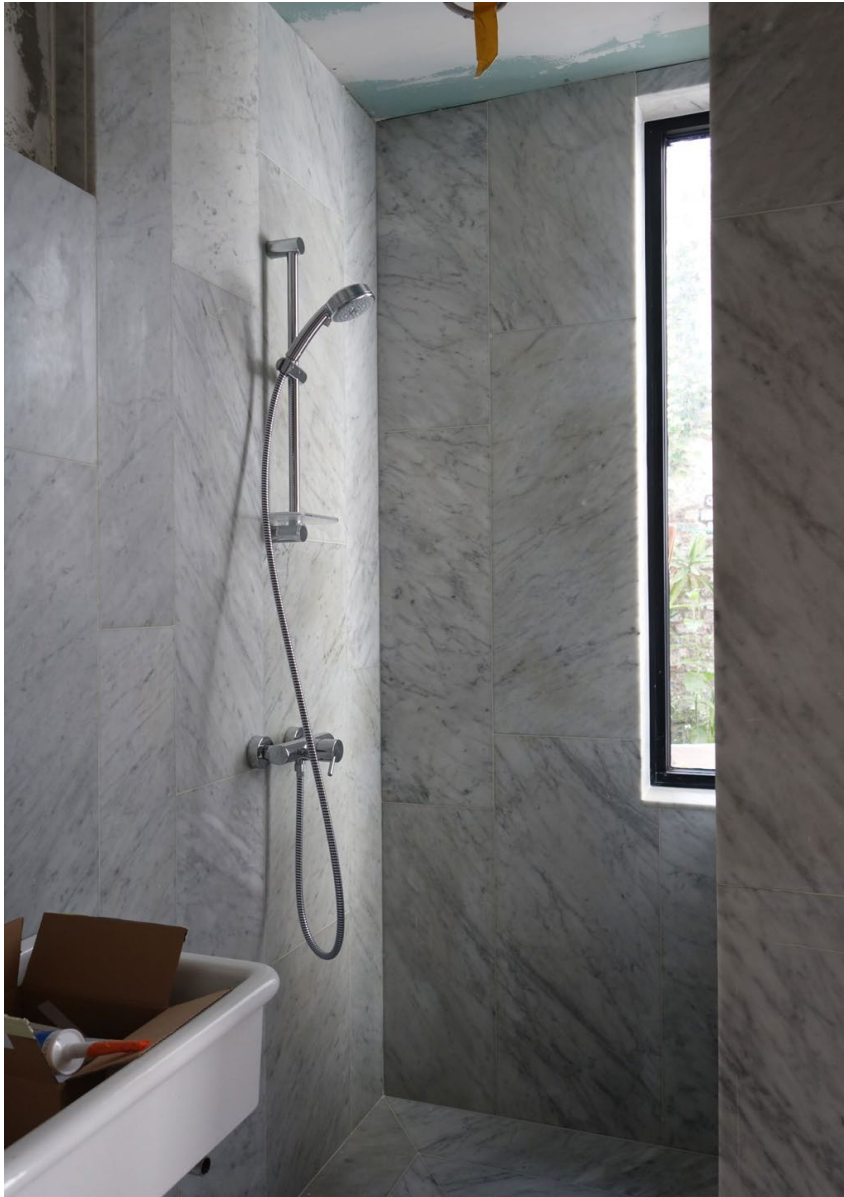
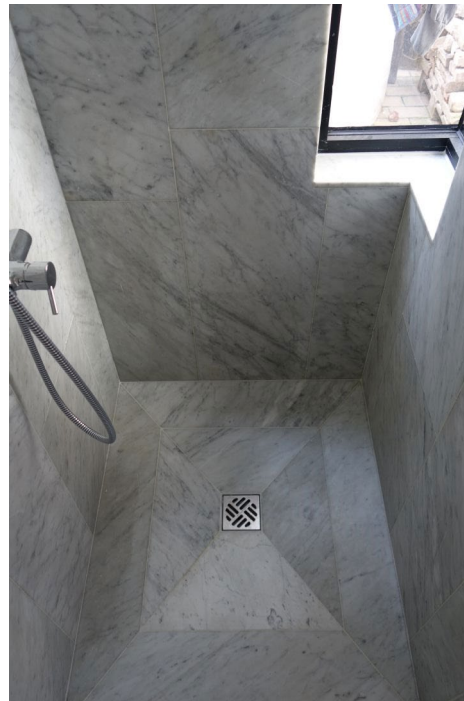
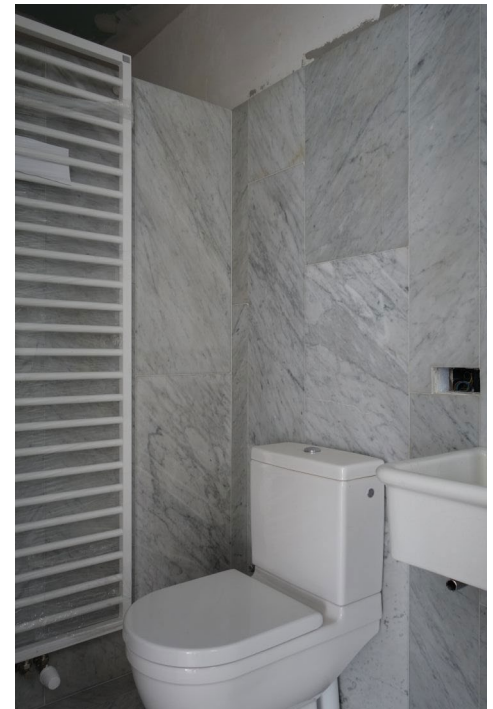
Douchekamer en inloopdouche  
op gelijkvloers:

- afkomstig van een tegelvloer van een Brussels kantoor (via RotorDC) :
  - keukenwerkblad in marmer
  - inloopdouche en douchekamer volledig uitgewerkt in marmer: vloer en wanden
  - badkamer op niv. +2: wanden

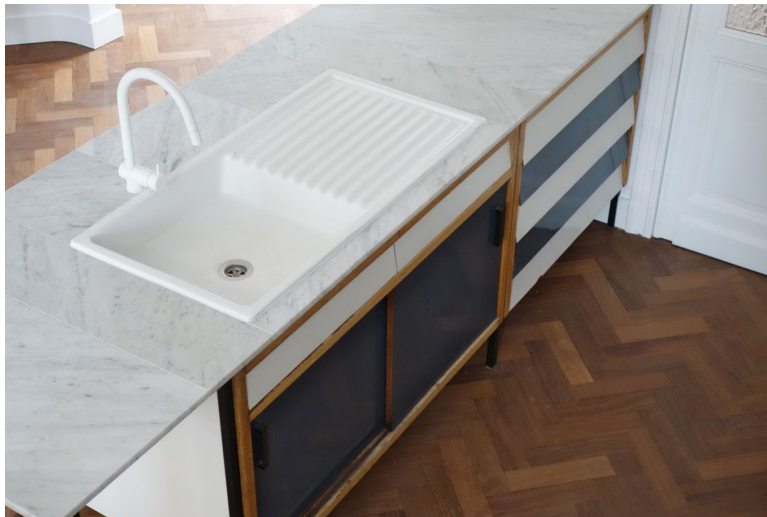
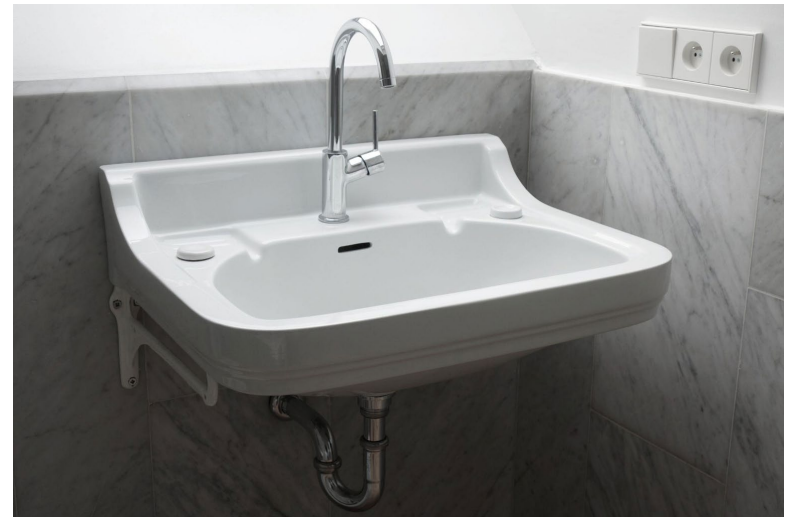
- Ofwel gerecupereerd ter plaatse:
  - Gietijzeren bad in badkamer op niv. +2
  - 2 uitgietbakken worden lavabo's: kleinste kamer niv. +2 en douchekamer niv. 0
- Ofwel gevonden op de tweedehandsmarkt:
  - Lavabo in badkamer niv. +2
  - Keukenaanrecht
  - 2 WC's
  - Waterverzachter
- Alle kraanwerk is nieuw

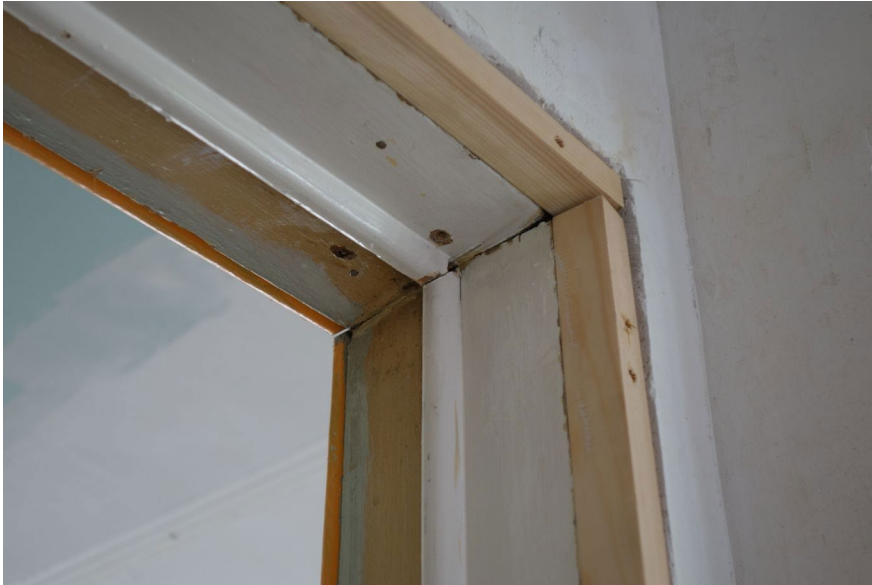
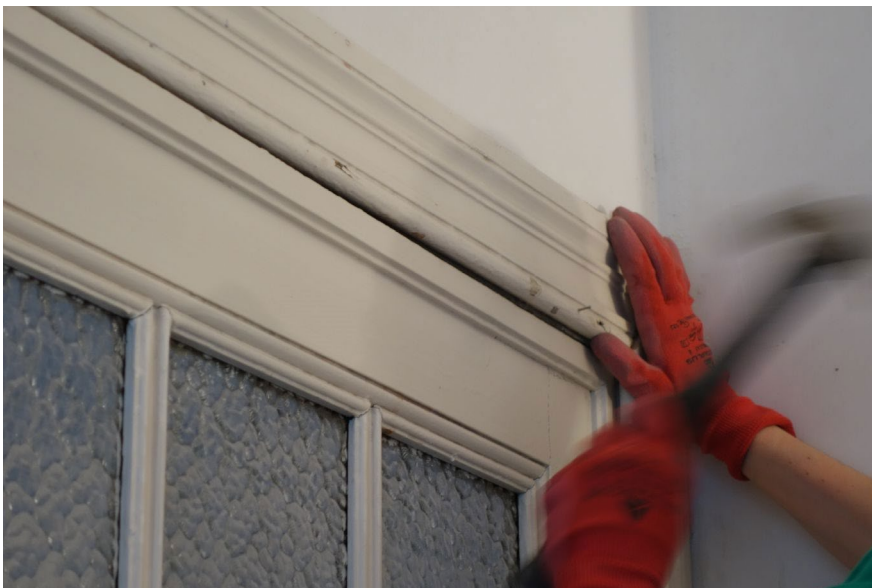
- worden gerecupereerd ter plaatse:
  - tijdens werf (pleisterwerken) worden de deur zelf en de chambranles gedemonteerd en gestockeerd in kelder, het deurkader blijft ter plaatse behouden
  - na de pleisterwerken moeten de deurkaders aangepast worden aan de nieuwe pleisterdikte en worden de chambranles teruggeplaatst

→ Arbeidsintensief en oorspronkelijk niet de bedoeling. Komt door de dikte van de nieuwe pleisterlaag → te vermijden in de toekomst.

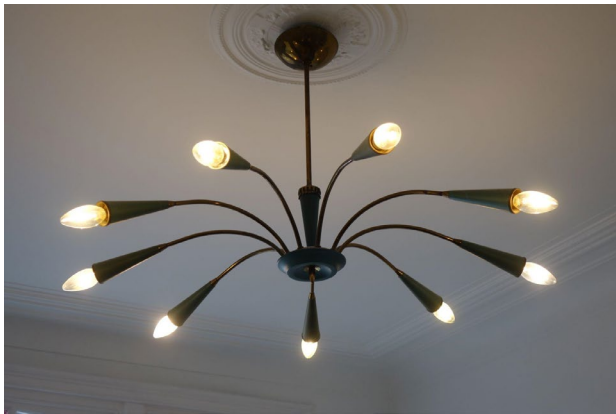
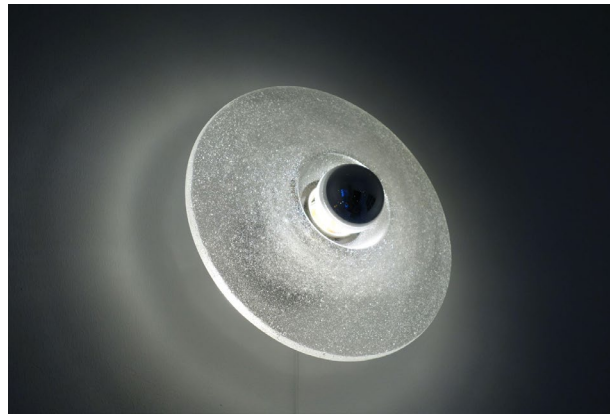
- verlichtingsarmaturen uitgezocht via tweedehandsmarkt (Rotor DC):
  - Bekabeling van de armaturen wordt standaard vervangen door nieuwe bekabeling, ivm veiligheid
  - LED-lampen → energieuze en sfeervolle oplossing

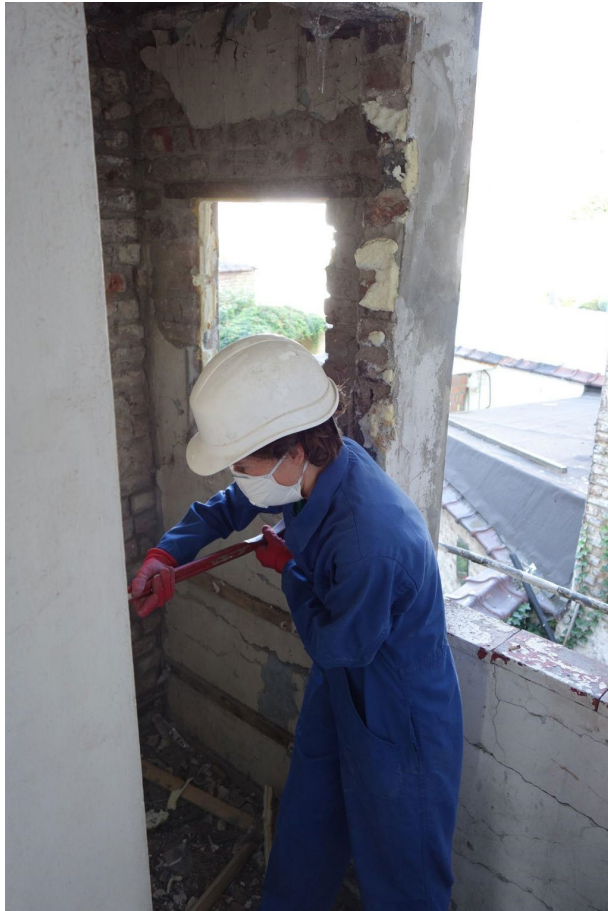
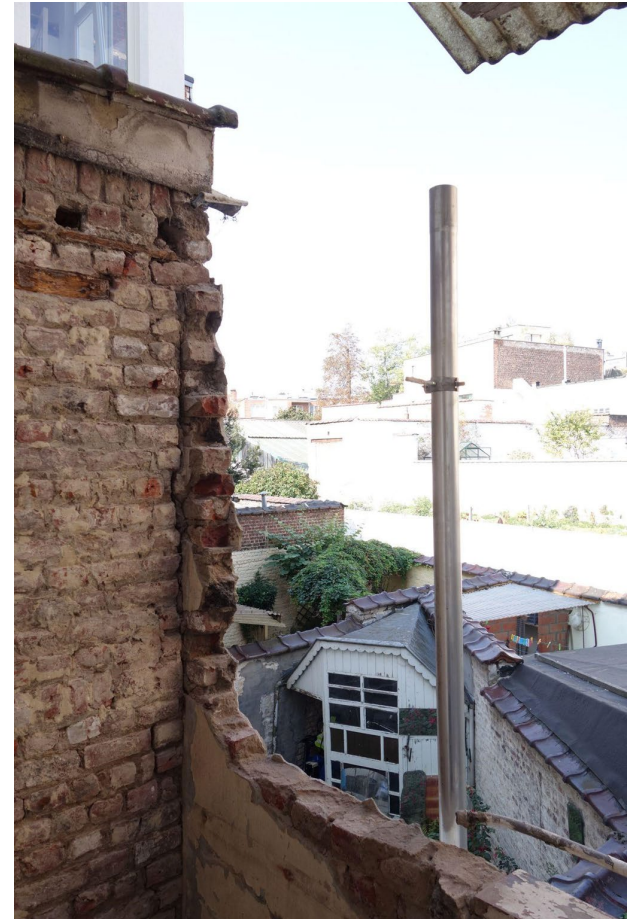
- BuitenWC wordt verwijderd, hierdoor komt meer plaats vrij voor het balkon.
- Een nieuw raam vanuit de keuken opent het zicht en brengt daglicht op keukenwerkblad

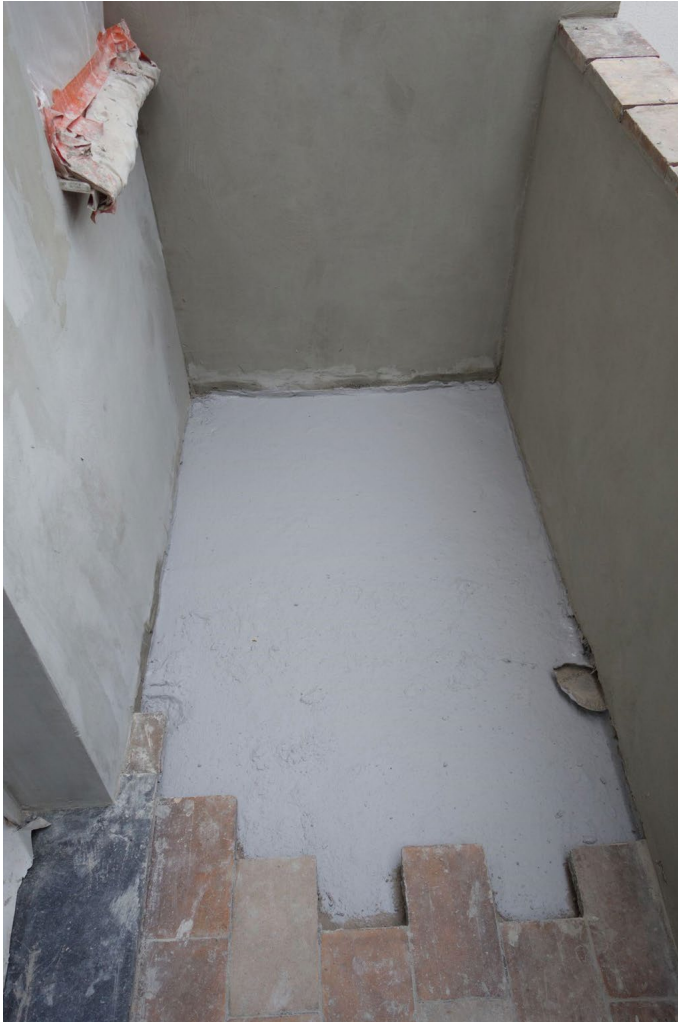
- De vloer van het balkon wordt op eenzelfde hoogte gebracht en voorzien van waterdichte ondergrond en waterdichte voegen. Dezelfde 'fabriekstegels' worden gevonden bij tweedehandshandelaars (Vande Moortel uit Zegelsem + Aremat uit Walhain).

- Een nieuwe beglaasde luifel beperkt het risico op waterlekken in de balkonvloer (balkonvloer is 'dak' van douche)

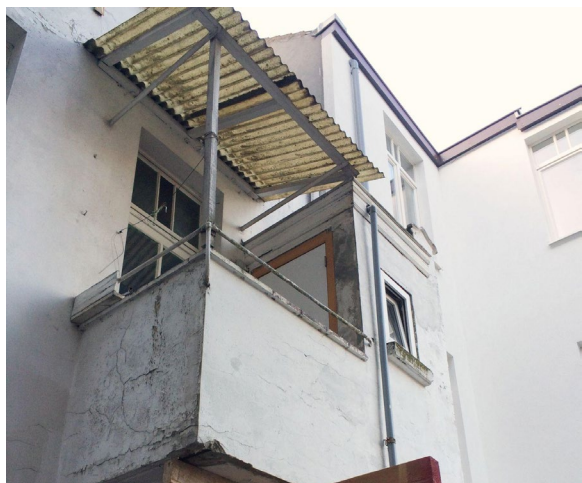
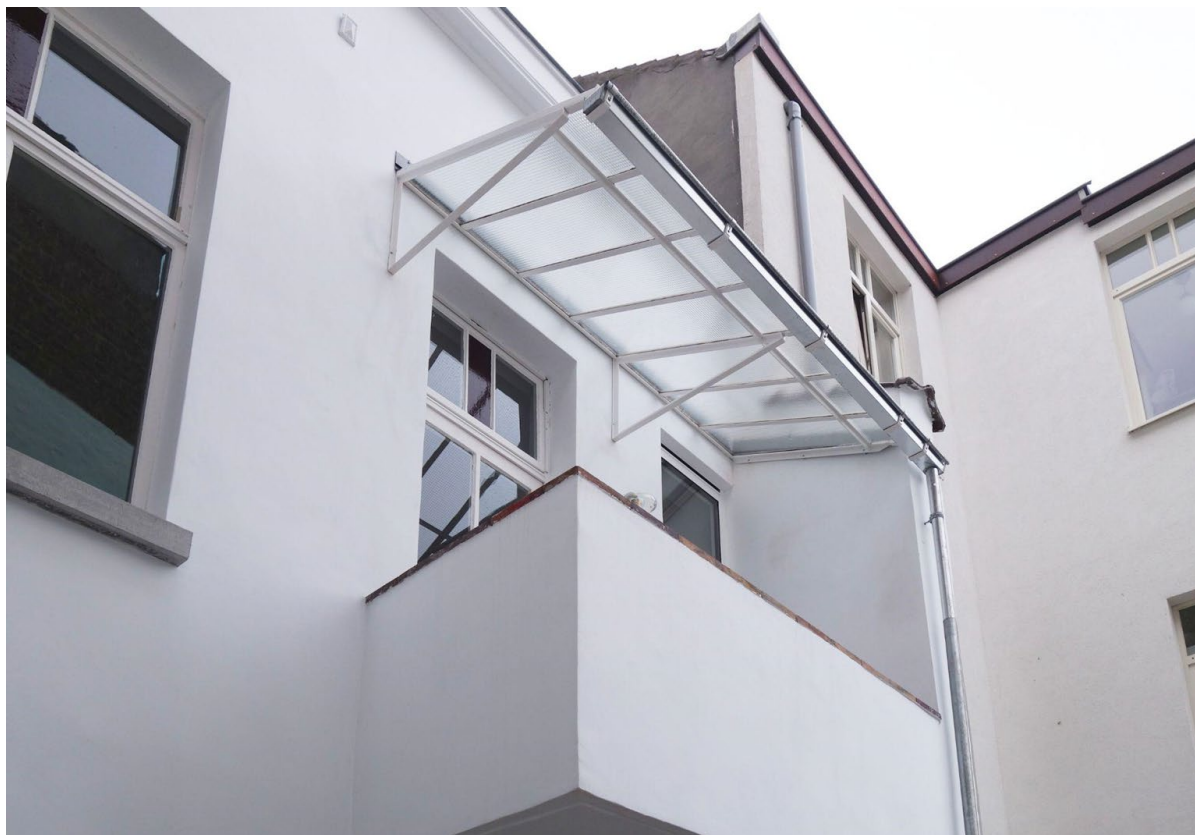
Luifel: Ferronnier Sylvain Spinoit
