OPLEIDING DUURZAME GEBOUWEN

DIAGNOSETOOLS VOOR RENOVATIE

Hygiënische ventilatie van gerenoveerde gebouwen

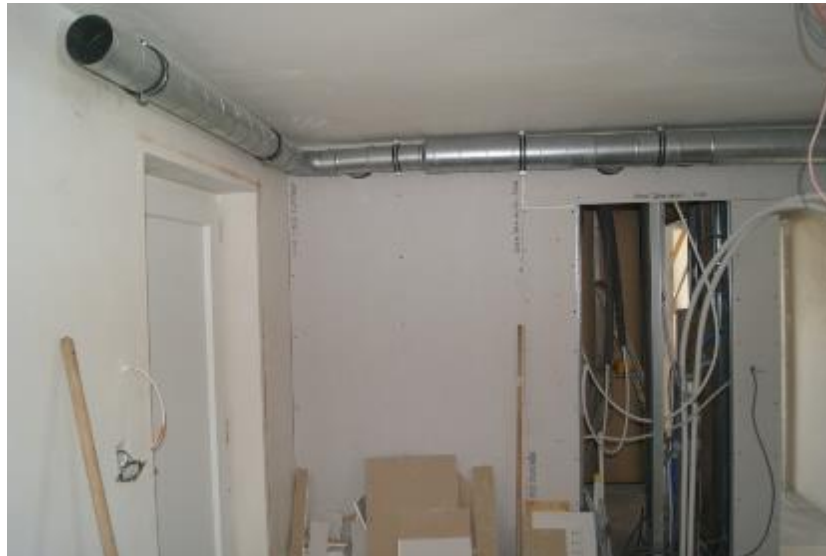
Mechanische-ventilatiekoker: luchttoevoer in de woonkamer

- ▶ Woonkamer van 40 m². Debiet = 40 x 3,6 = 144 m³/h. Luchtsnelheid in de koker beperkt tot 1,5 m/s (akoestiek). Doorsnede van de koker: $144/3.600 \text{ [m}^3\text{/s]} / 1,5 \text{ [m/s]} = 0,027 \text{ m}^2$, d.w.z. een diameter van 18,4 cm, wat overeenkomt met een koker met een diameter van 20 cm (commerciële afmeting).
- ▶ De kokers voor luchtinblazing en –afzuiging moeten uitkomen op de warmtewisselaar.
 - ⇒ De esthetische integratie vergt wel enig denkwerk maar is mogelijk via cassette/verlaagd plafond

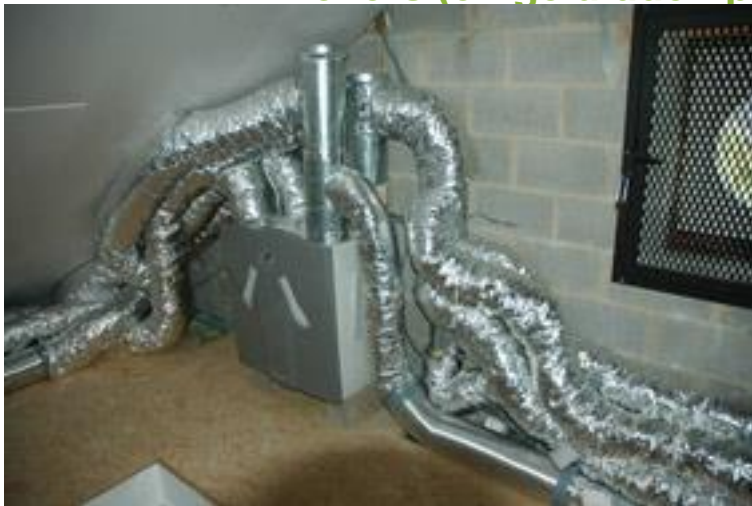
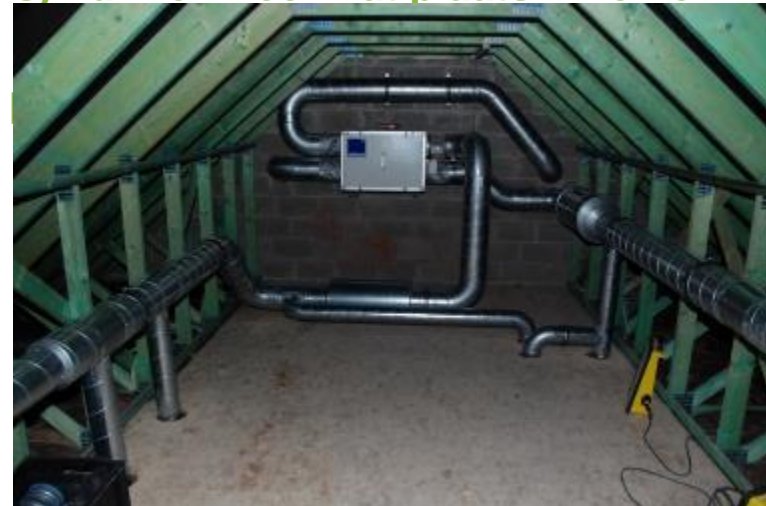
Plaats van de ventilatiegroep

- ▶ De unit neemt veel plaats in ... maar de kokers en geluiddempers nog meer!

⇒ De plaats van de unit moet goed worden bestudeerd

⇒ Kokers (en geluiddempers) kunnen heel wat plaats innemen

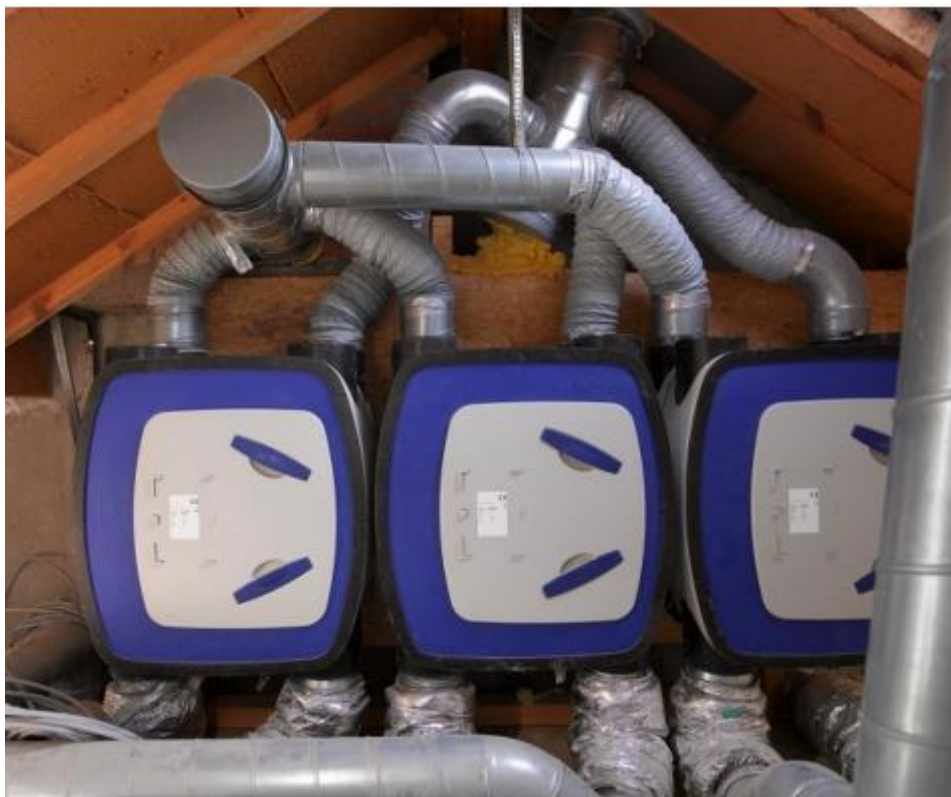
Plaats van de ventilatiegroep

- ▶ De filters moeten regelmatig worden gereinigd/vervangen: de units moeten dus makkelijk toegankelijk zijn en er moet een doorgang zijn voor de units!

⇒ **Makkelijke toegang tot de groep is absoluut noodzakelijk**

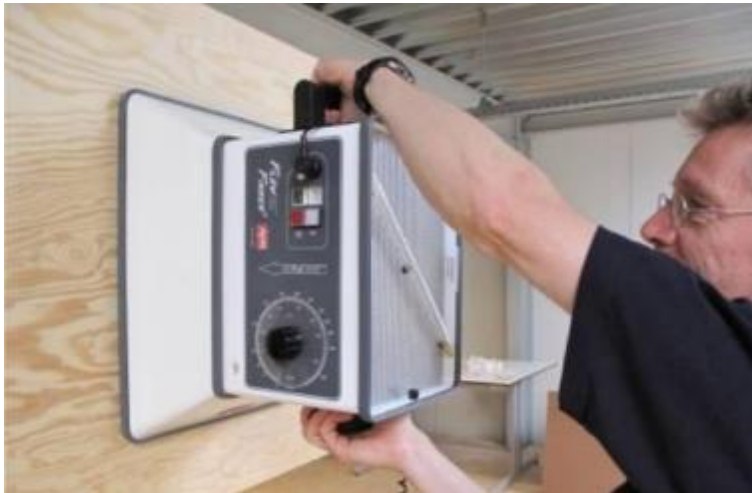
BEOORDELING VAN DE SYSTEMEN TER PLAATSE

- ▶ Meting van de ventilatiedebieten
- ▶ Controle van de aanwezigheid van doorstroomroosters,
- ▶ Plaatsing van de openingen binnen en buiten,
- ▶ Staat van netheid van de filters,
- ▶ Geluid,
- ▶ ...
