# OPLEIDING DUURZAME GEBOUWEN

## DIAGNOSETOOLS VOOR RENOVATIE

### Hygiënische ventilatie van gerenoveerde gebouwen

Op basis van de presentatie van ICEDD asbl

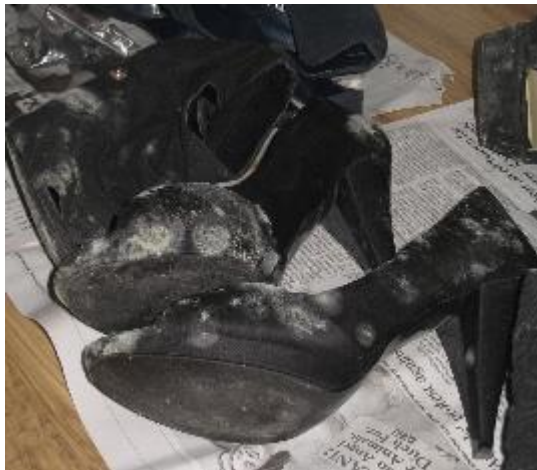
- ▶ Schimmel op leder, textiel, matrassen, ...
- ▶ Kleding/handdoeken drogen slecht/langzaam en zijn doordrongen van een onaangename geur
- ▶ Klam gevoel bij het betreden van dergelijke woningen
  - ⇒ **De bewoners merken het probleem van klamme lucht gewoonlijk niet op (ze zijn hun woning gewoon)**
  - ⇒ **De bewoners compenseren deze problemen vaak door vaker te wassen en door luchtverfrissers/geurige wasverzachters te gebruiken**

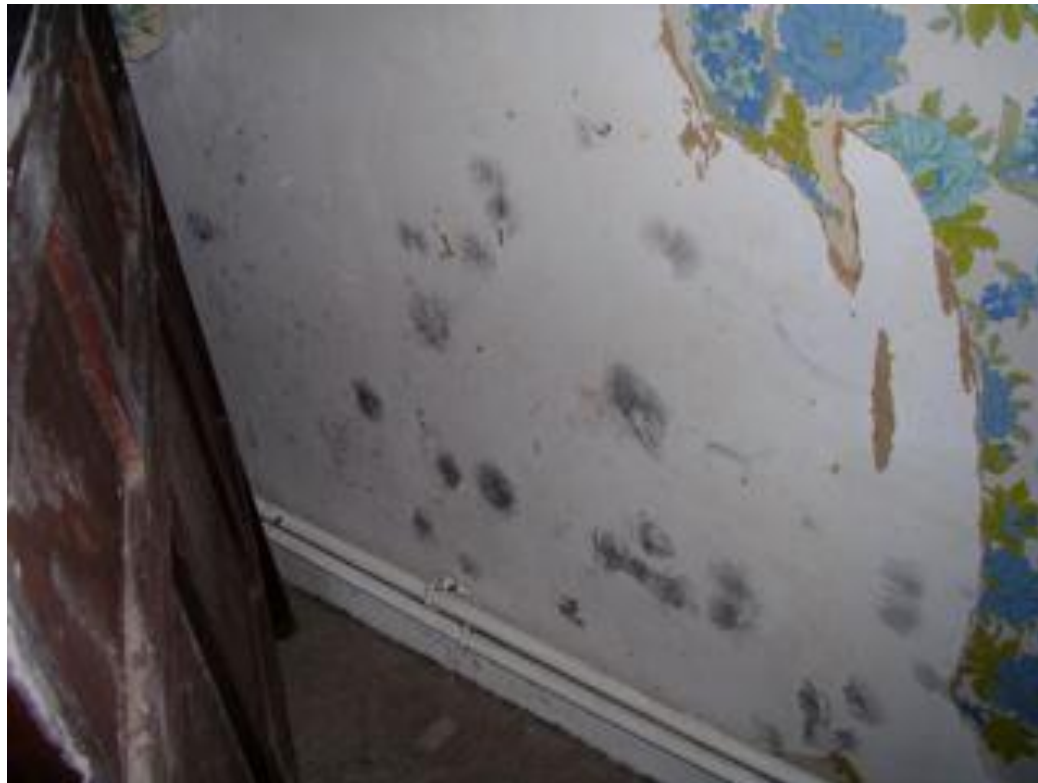
- ▶ Schimmel op muren, plafonds, in minder goed verluchte zones (achter meubels, schilderijen, ...)
  - ⇒ **Zelfs indien men deze vlekken wegveegt (met bleekwater), komen ze elke winter terug**

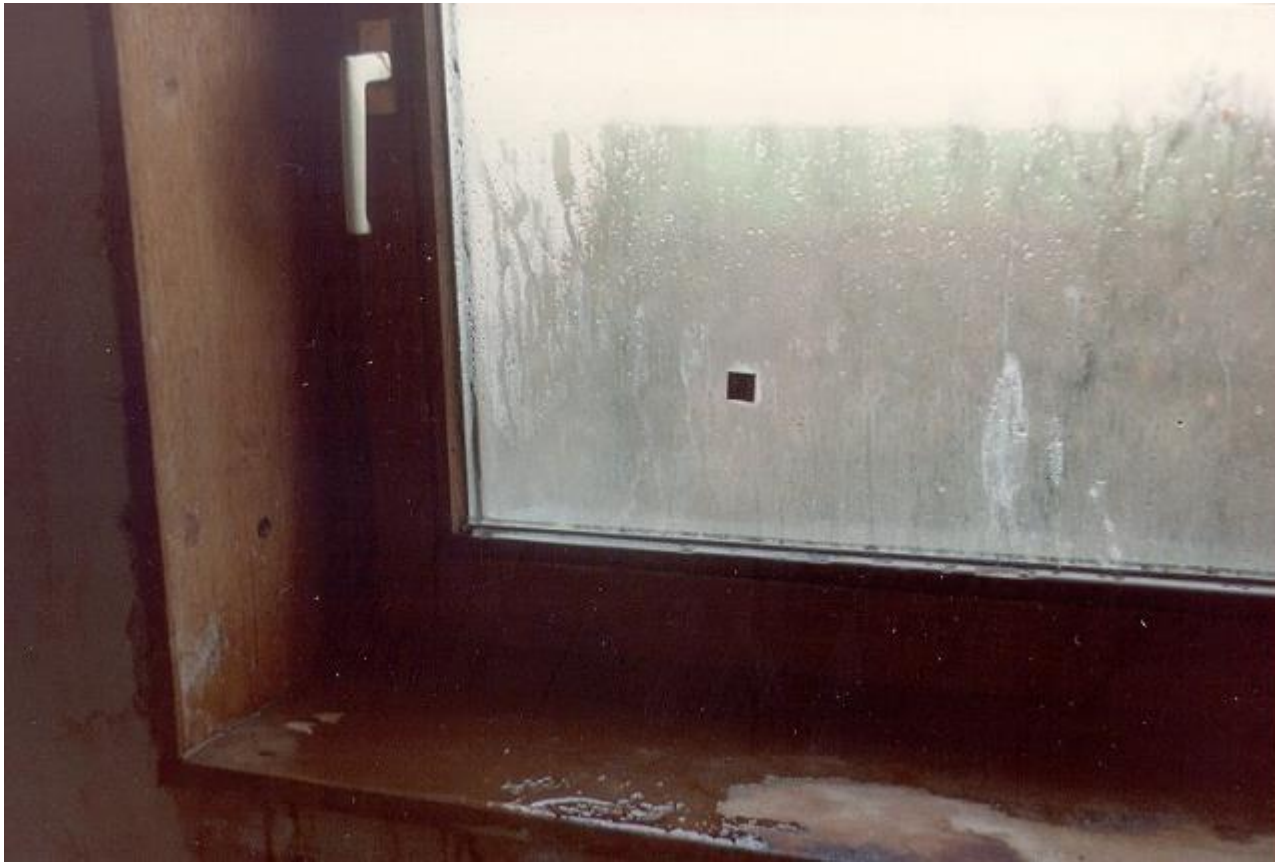
- ▶ Condensatie op enkel glas en oud dubbel glas
  - ⇒ **Indien het glas kouder is dan de opake wanden ...**

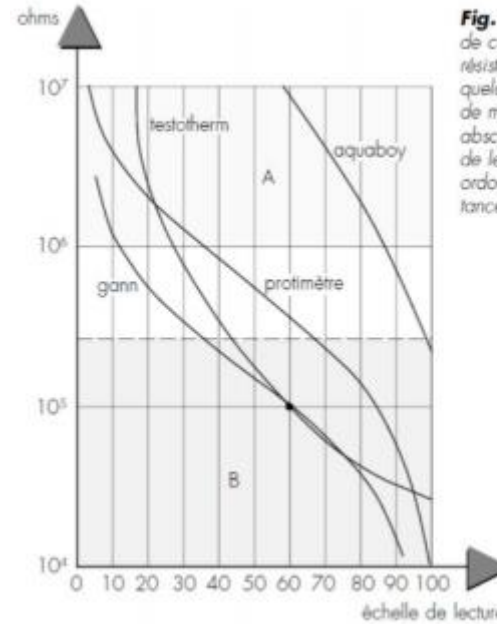
Fig. 17 Exemple de courbes de résistivité de quelques appareils de mesure. En abscisse, échelle de lecture. En ordonnée, résistance en ohms.

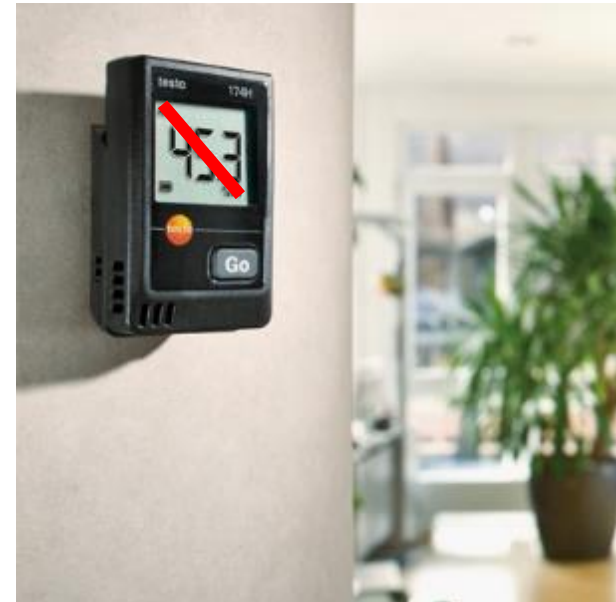
**Door de omgevingstemperatuur continu te meten gedurende meerdere dagen, kan een probleem van omgevingsvochtigheid worden opgespoord**

Datalogger relatieve vochtigheid < 100 €

**60 % > normale relatieve vochtigheidsgraad > 30 %**

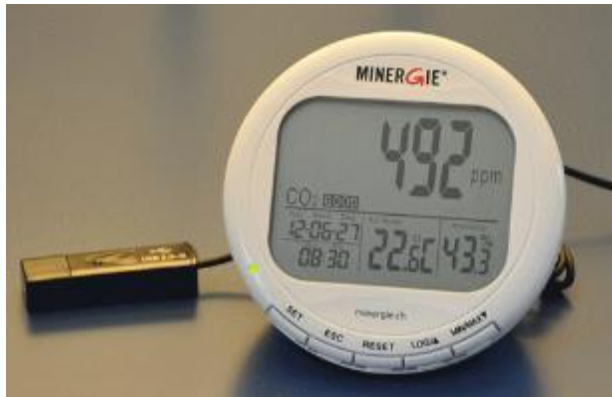
- ▶ CO<sub>2</sub>, de belangrijkste binnenluchtvervuiler, is afkomstig van de mensen in het gebouw (uitademing: ongeveer 18 liter CO<sub>2</sub> h.persoon)

Meting van het CO<sub>2</sub>-gehalte  
< 100-200 €

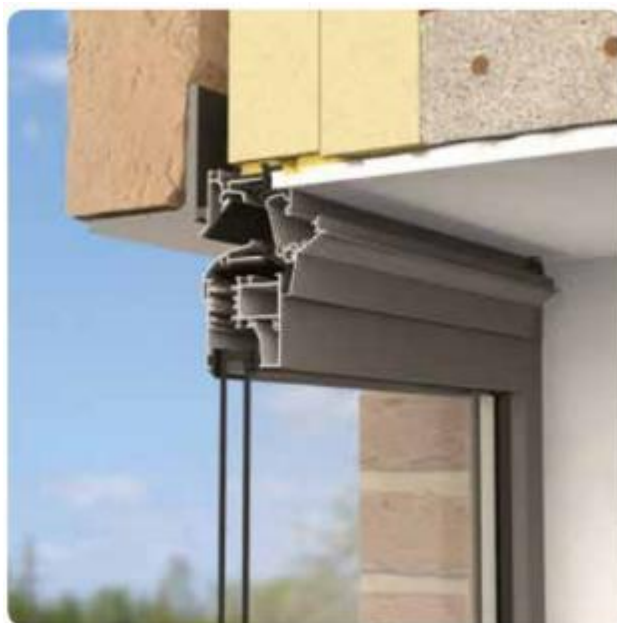
## Rooster in ramen

- ▶ Woonkamer van 40 m<sup>2</sup>. Debiet = 40 x 3,6 = 144 m<sup>3</sup>/h.  
1 m rooster RENSON Invisivent EVO = 51,3 m<sup>3</sup>/h.  
Er is dus een rooster van 2,8 m lang nodig, en dus een venster met dezelfde breedte in dit lokaal.

- ▶ Geluidstransmissie in lawaaierige omgeving!

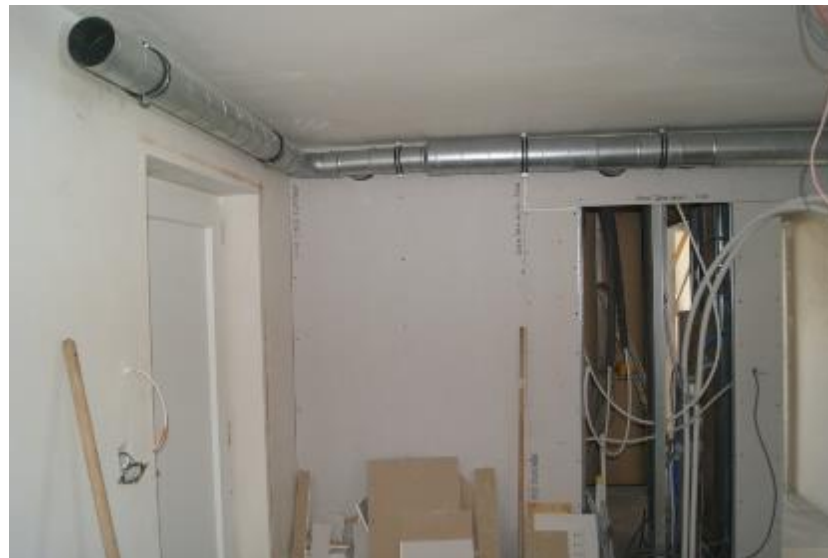
### Mechanische-ventilatiekoker: luchttoevoer in de woonkamer

- ▶ Woonkamer van 40 m<sup>2</sup>. Debiet = 40 x 3,6 = 144 m<sup>3</sup>/h. Luchtsnelheid in de koker beperkt tot 1,5 m/s (akoestiek). Doorsnede van de koker:  $144/3.600 \text{ [m}^3\text{/s]} / 1,5 \text{ [m/s]} = 0,027 \text{ m}^2$ , d.w.z. een diameter van 18,4 cm, wat overeenkomt met een koker met een diameter van 20 cm (commerciële afmeting).
- ▶ De kokers voor luchtinblazing en –afzuiging moeten uitkomen op de warmtewisselaar.

⇒ De esthetische integratie vergt wel enig denkwerk maar is mogelijk via cassette/verlaagd plafond

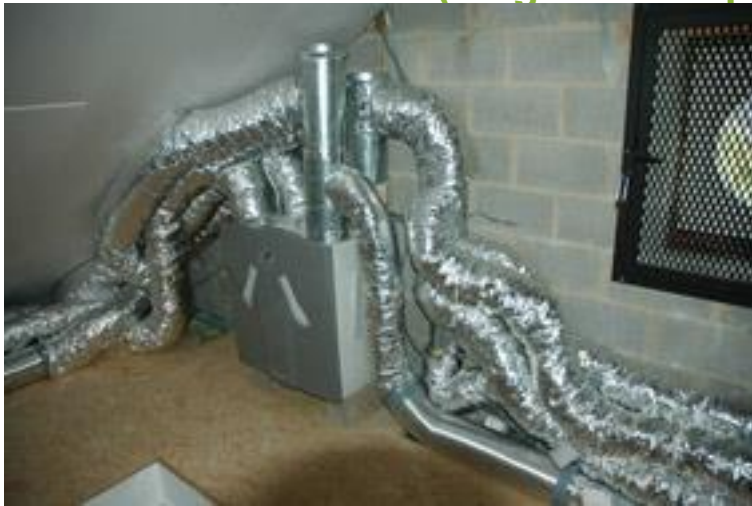
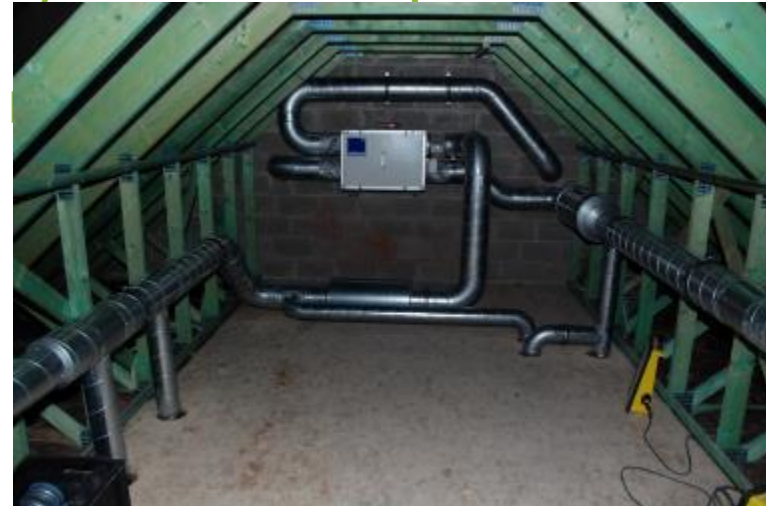
## Plaats van de ventilatiegroep

- ▶ De unit neemt veel plaats in ... maar de kokers en geluiddempers nog meer!

⇒ De plaats van de unit moet goed worden bestudeerd

⇒ Kokers (en geluiddempers) kunnen heel wat plaats innemen

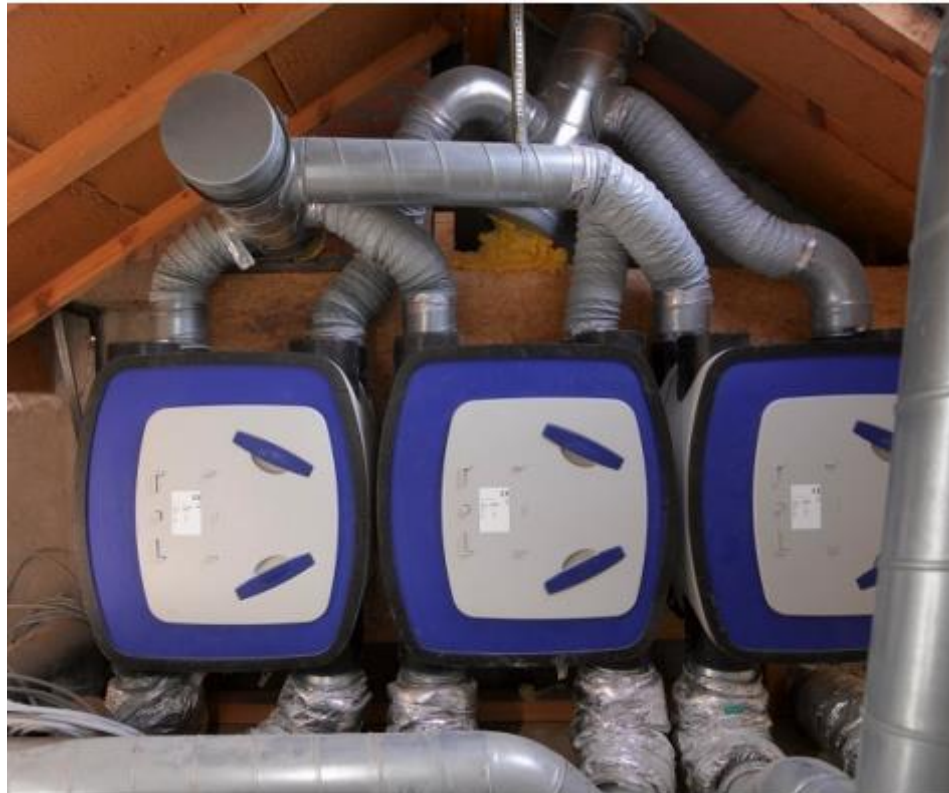
- ▶ De filters moeten regelmatig worden gereinigd/vervangen: de units moeten dus makkelijk toegankelijk zijn en er moet een doorgang zijn voor de units!

⇒ **Makkelijke toegang tot de groep is absoluut noodzakelijk**

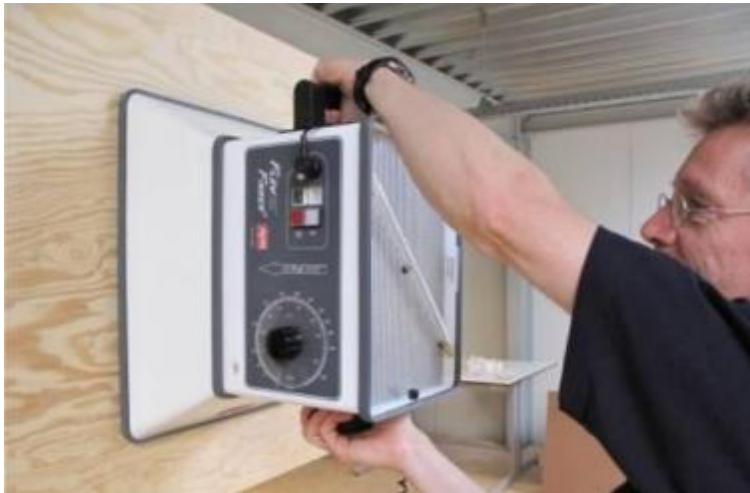
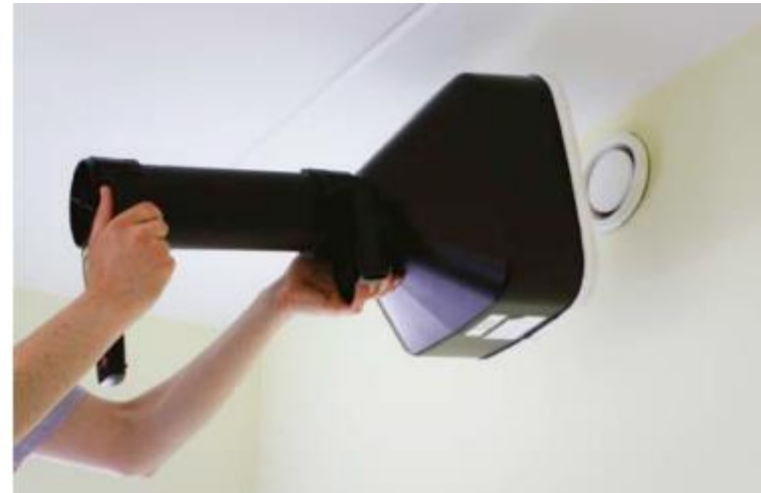
- ▶ Meting van de ventilatiedebieten
- ▶ Controle van de aanwezigheid van doorstroomroosters,
- ▶ Plaatsing van de openingen binnen en buiten,
- ▶ Staat van netheid van de filters,
- ▶ Geluid,
- ▶ ...

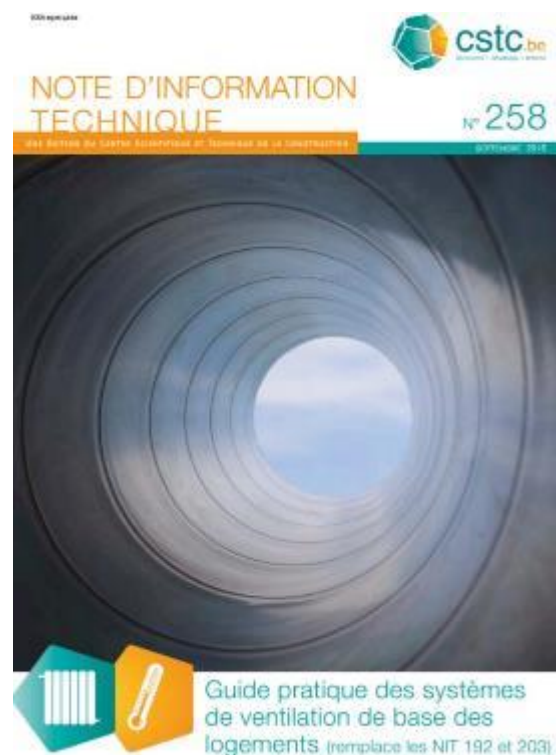
- ▶ Onderzoek uitgevoerd door het WTCB in bestaande woongebouwen
- ▶ Doel: de belangrijkste problemen bij ontwerp en installatie identificeren om de installateurs advies te verlenen
- ▶ Steekproef: 40 systemen D en 7 systemen C (meer dan 5 jaar)

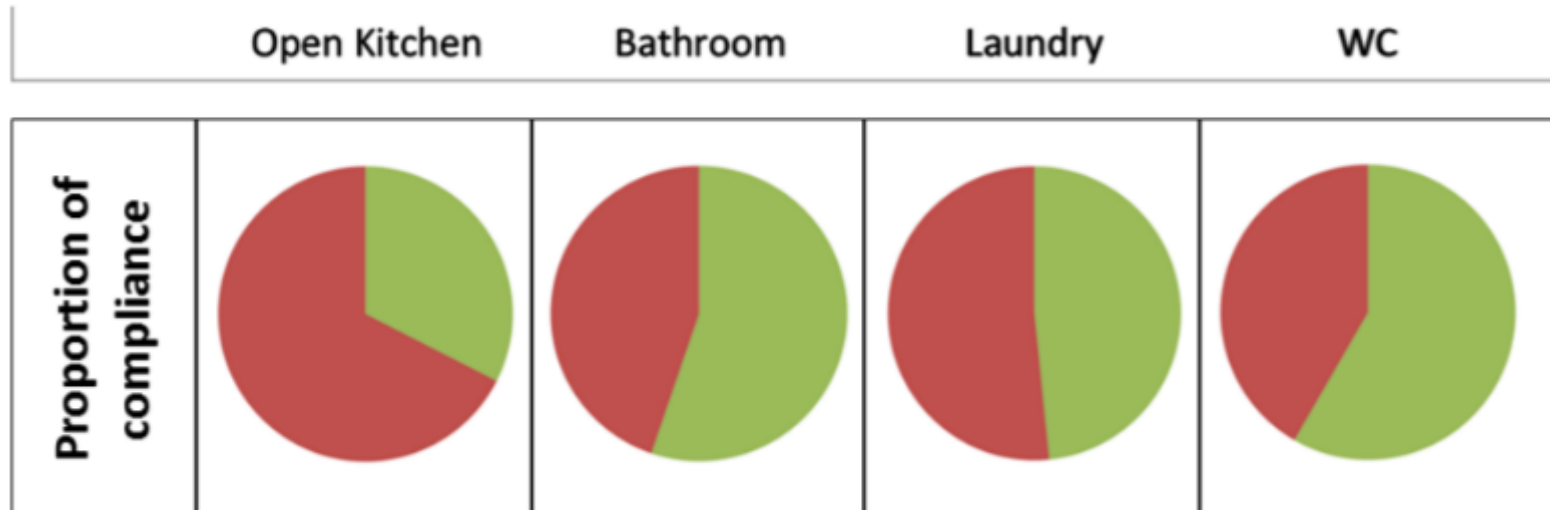
⇒ Niet conform in de meeste gevallen!

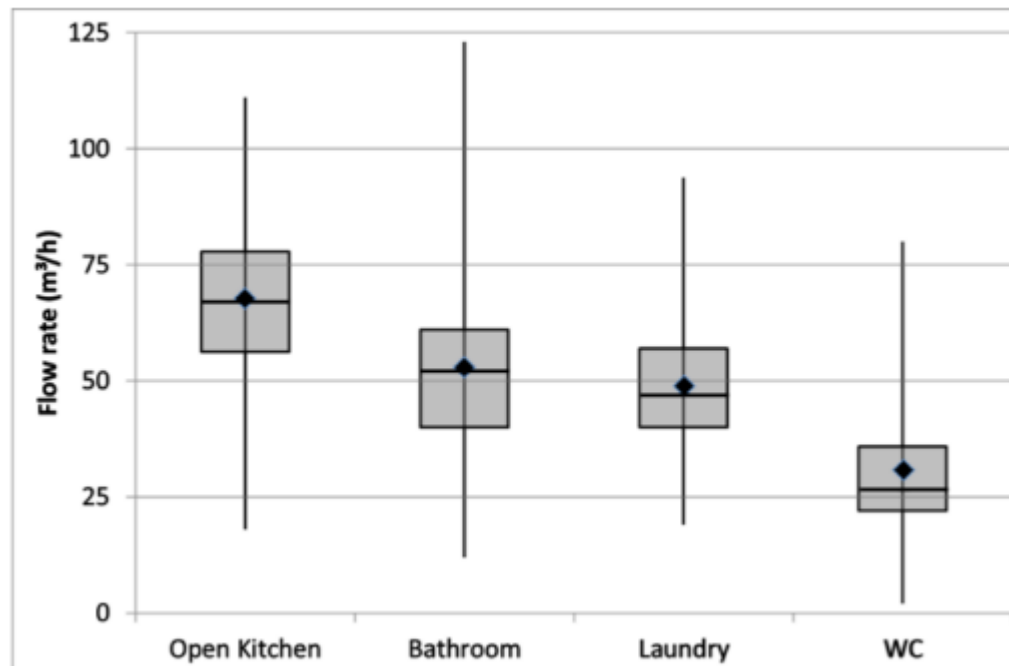
- ⇒ Gemiddeld: toereikend
- ⇒ In enkele gevallen: veel te laag debiet
