# OPLEIDING DUURZAME GEBOUWEN

## DIAGNOSE VOOR RENOVATIE

### Hygiënische ventilatie van gerenoveerde gebouwen

Pierre WILLEM  
éCORCE  
LOGEMENTS CONSULTANTS

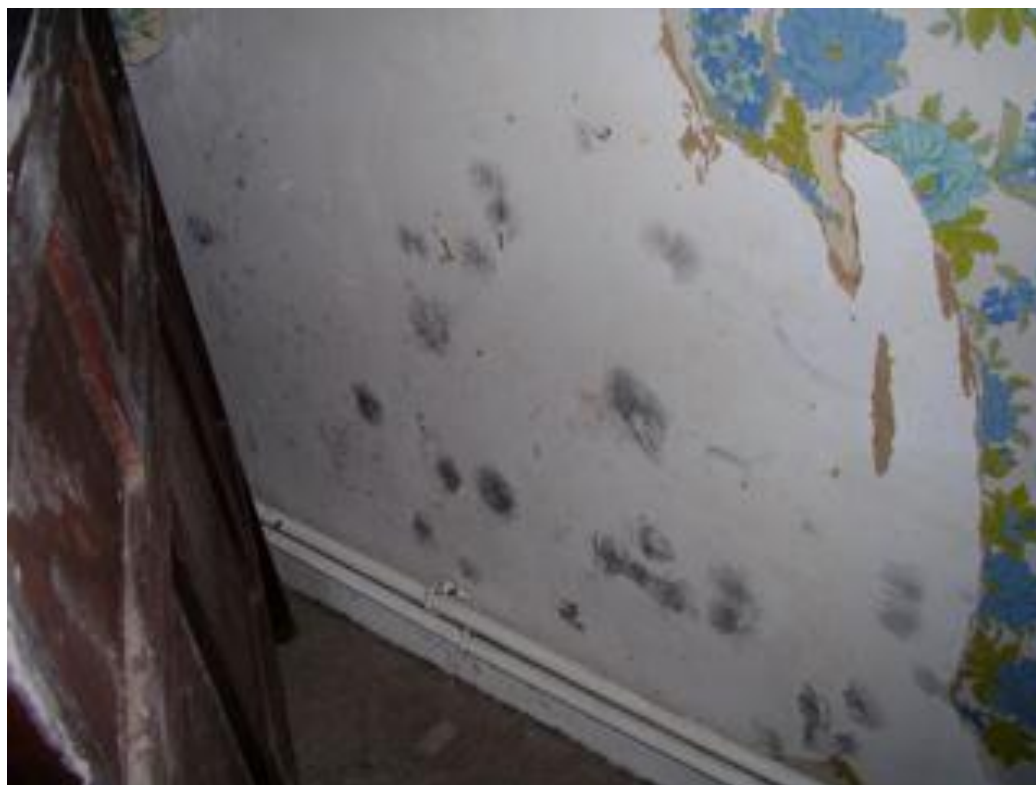
- ▶ Schimmel op muren, plafonds, in minder goed verluchte zones (achter meubels, schilderijen, ...)
  - ⇒ **Zelfs indien men deze vlekken wegveegt (met bleekwater), komen ze elke winter terug**

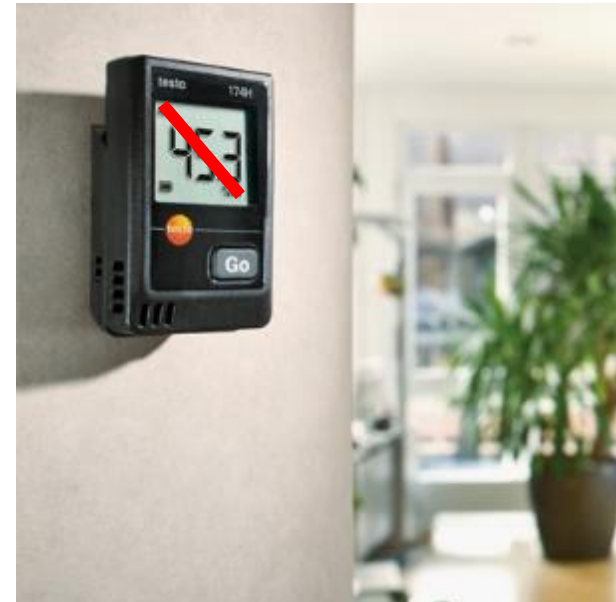
**Door de omgevingstemperatuur continu te meten gedurende meerdere dagen, kan een probleem van omgevingsvochtigheid worden opgespoord**

Datalogger relatieve vochtigheid < 100 €

**60 % > normale relatieve vochtigheidsgraad > 30 %**

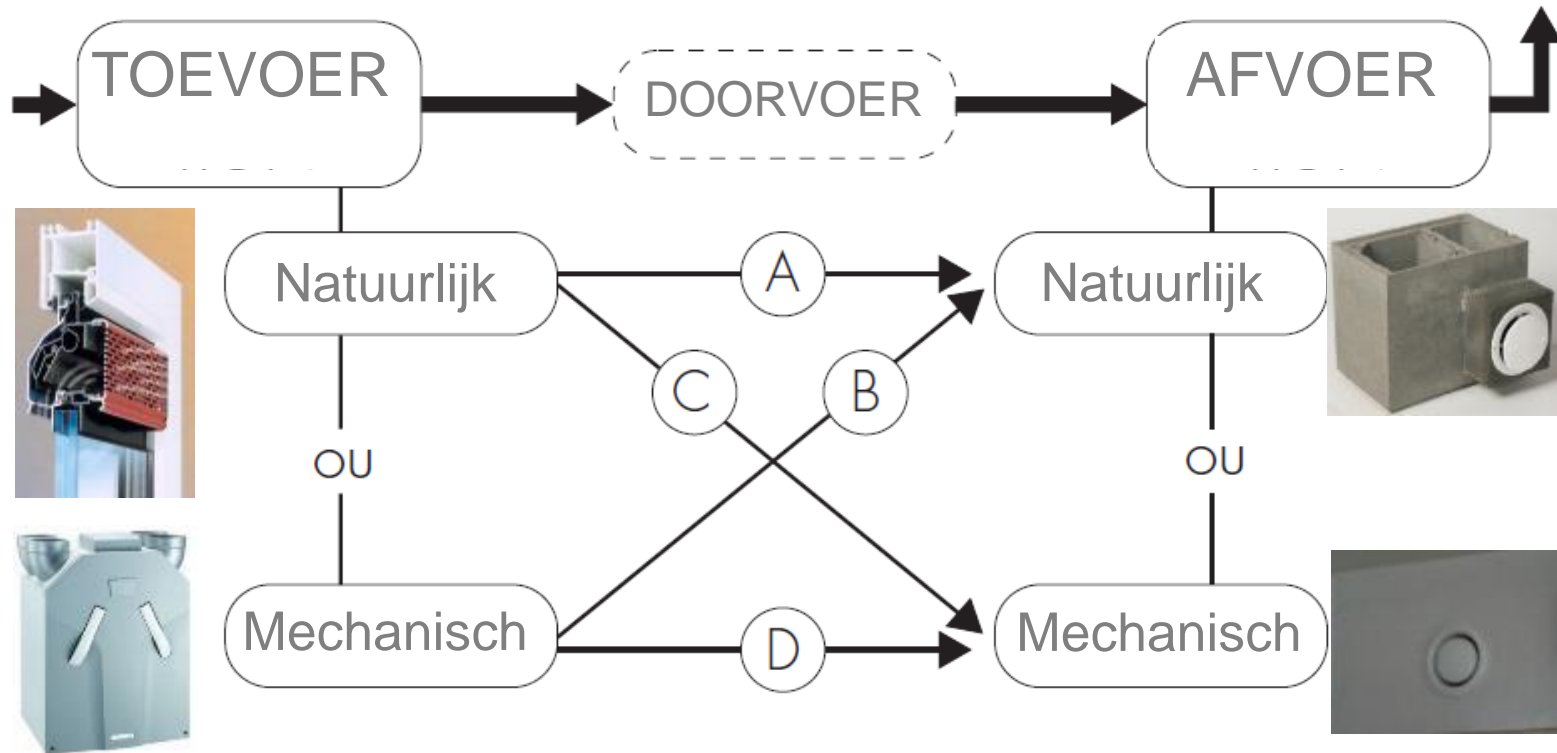
VOORSTELLING VAN DE 4 VENTILATIESYSTEMEN

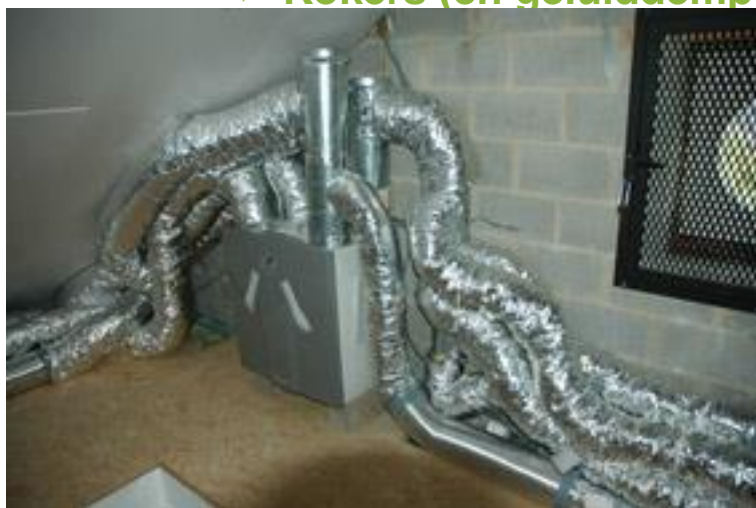
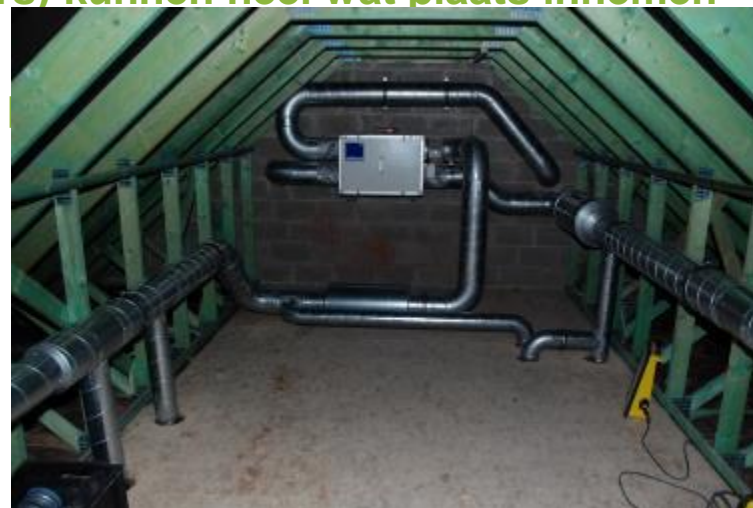
## Plaats van de ventilatiegroep

- ▶ De unit neemt veel plaats in ... maar de kokers en geluiddempers nog meer!

⇒ De plaats van de unit moet goed worden bestudeerd

⇒ Kokers (en geluiddempers) kunnen heel wat plaats innemen
